REGISTRO DE EVENTOS DE PRECIPITACIÓN				
FECHA: 2018-08-04		EVENTO N: 1364		
Caracterización de los eventos		Estaciones que registraron el evento		
Fecha inicio: 2018-08-04	Hora inicio: 20:04:00	N°	Nombre de la estación	Acumulado (mm)
Fecha fin: 2018-08-05	Hora fin: 07:00:00	168	Santa Rita Guatape - Pluvio	43.94
Duración evento	10 horas 56 min	21	Escuela Rural San Jose de la Montana	40.64
Mayor intensidad de lluvia		43	Escuela Rural Quebrada Larga	29.97
Magnitud	118.87 mm/hora Hora: 04:16:00	256	Puerto Triunfo - Pluviometro	25.4
Estación	43. Escuela Rural Quebrada Larga	3	Escuela Rural Yarumalito	19.05
Municipio	Medellin,	15	Colegio San Lucas	16.51
Mayor registro de lluvia acumulada		244	Bomberos Envigado - Pluvio	16.26
Magnitud	43.94 mm	19	Tecnologico Antioquia	14.99
Estación	168. Santa Rita Guatape - Pluvio	311	Casa Siata - Pluviografica	14.48
Municipio	Guatape,	67	I.E Juan Echeverry Abad	12.95
Descripción acerca de la formación del evento		193	Fuente Clara - Pluviometro	12.7

IMÁGENES DEL RADAR METEOROLÓGICO

MAPA ACUMULADO RADAR

RESUMEN REDES DE MONITOREO

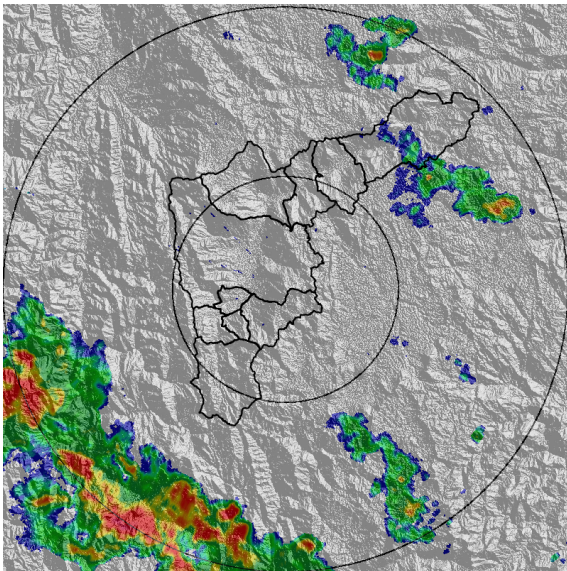
(a) 2018-08-04 20:35

<p>El evento inicia a las 20:04 con el ingreso de pequeños núcleos de baja intensidad a Barbosa, seguidos de un sistema de gran extensión que cubre parcialmente el valle con bajas intensidades y ocasionalmente con núcleos de alta intensidad y de poca duración.</p>		10	Escuela Rural El Boqueron	12.45
		171	Escombrera Mocatan - Pluvio	11.68
		30	Salon Social Barbosa	11.18
		18	Escuela El Salado	11.18
		234	I.E Manuel Jose Caicedo - Pluviometro	10.41
		57	Escuela la Clara	10.41
		252	Alcaldia Envigado - Meteorologica	10.29
		50	Universidad CES (Sabaneta)	9.65
		2	Escuela Rural La Verde	9.65
		58	Escuela Luis Javier Garcia Isaza	9.4
		11	Escuela Rural Fabio Zuluaga	8.89
		64	Ecoparque La Romera	8.64
		61	Planta de Agua Bocatoma	8.64
		26	Escuela Rural El Plan	8.38
		41	Comisaria El Poblado	7.87
261	Deslizamiento La raya - Pluviografica	7.87		
42	Escuela Rural Piedras Gordas	7.37		
34	I.E La Doctora	7.37		
253	Parque 3 Aguas - Pluvio	7.11

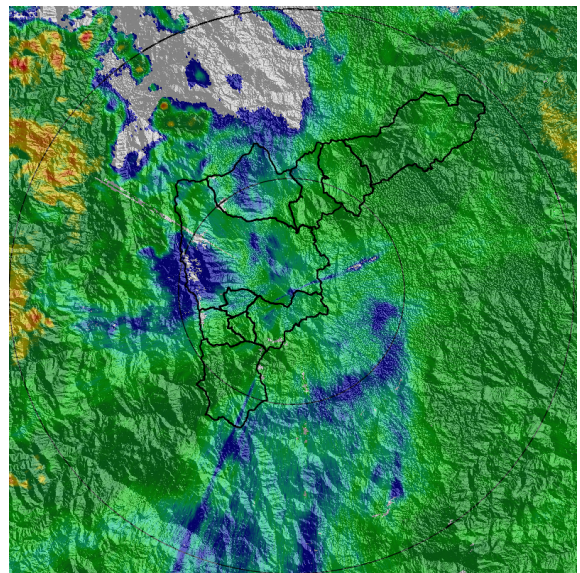
(h) 2018-08-05 06:27

62	Gimnasio Cantabria	7.11		
65	I.E Las Lomitas	6.86		
127	I.E. Manuel Jose Sierra - Sede la Holanda	6.6		
33	Santa Maria Goretti	6.6		
323	Acueducto Hatillo - Pluviografica	6.6		
Descripción del comportamiento				
<p>Cerca de las 4:00 ingresa un sistema de gran extensión que cubre la totalidad del valle con bajas intensidades hasta las 07:00, momento en que se redacta este informe parcial.</p>

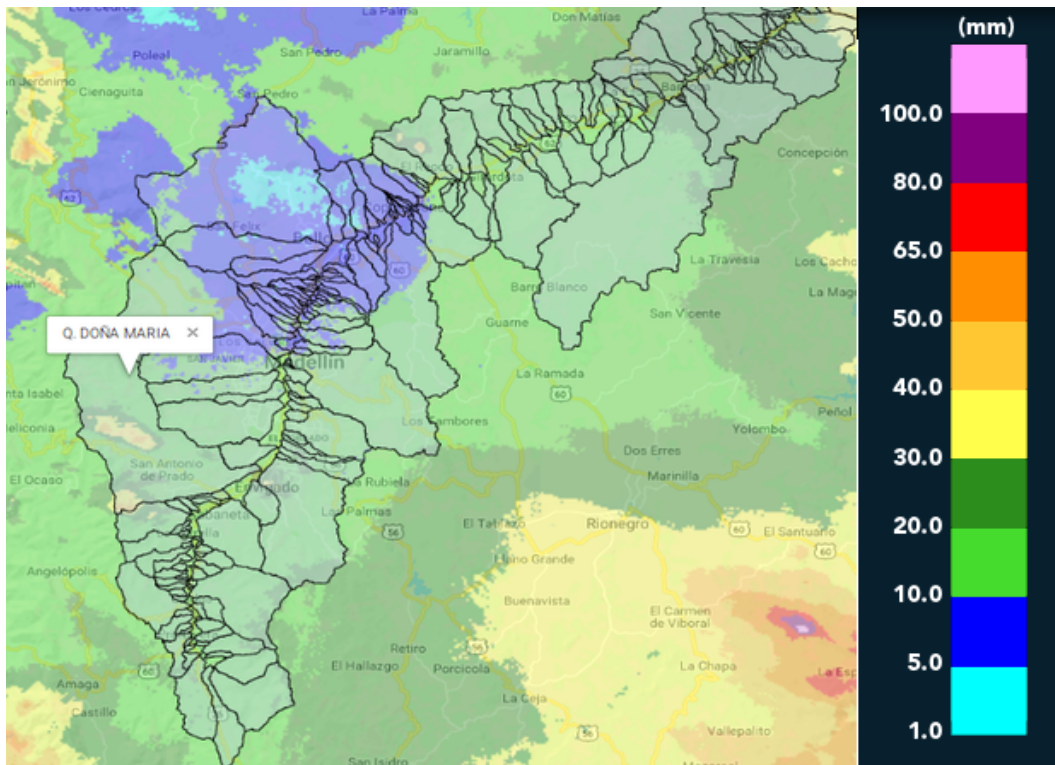
El máximo acumulado se presentó en la cuenca de la quebrada Doña María de Medellín, con valores cercanos a los 40mm.

(i) Mapa de acumulados de lluvia radar durante el evento
