REGISTRO DE EVENTOS DE PRECIPITACIÓN

FECHA: 2018-09-15

EVENTO N: 1496

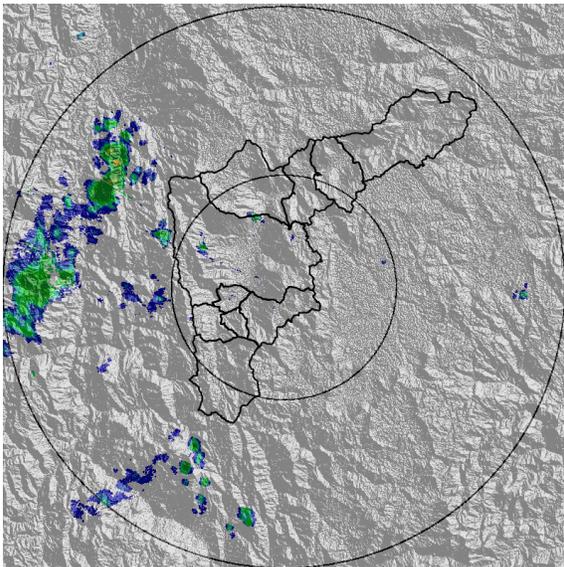
(a) 2018-09-15 07:52

<p>El evento inicia a las 7:47 con varios sistemas de baja intensidad que se forman en Medellín y luego se formaron más sistemas de las mismas características en el Valle. Al medio día los sistemas se intensificaron persistiendo con precipitaciones de baja intensidad y núcleos de alta intensidad en Medellín, Barbosa y Envigado. El sistema se expandió cubriendo Valle y persistiendo con precipitaciones de baja intensidad. A las 14:45 el sistema empezó a salir por el occidente del Valle mientras que un nuevo sistema se forma en el nor-oriente el cual ingresa a las 17:45 por Barbosa y Medellín persistiendo con precipitaciones de baja intensidad.</p>		249	Escuela CEDEPRO	17.87
		2	Escuela Rural La Verde	15.24
		39	I.E Pedro Octavio Amado	14.22
		171	Escombrera Mocatan - Pluvio	14.22
		5	I.E Santa Elena	13.72
		20	Fundacion Hogares Claret	13.72
		21	Escuela Rural San Jose de la Montana	12.95
		43	Escuela Rural Quebrada Larga	12.7

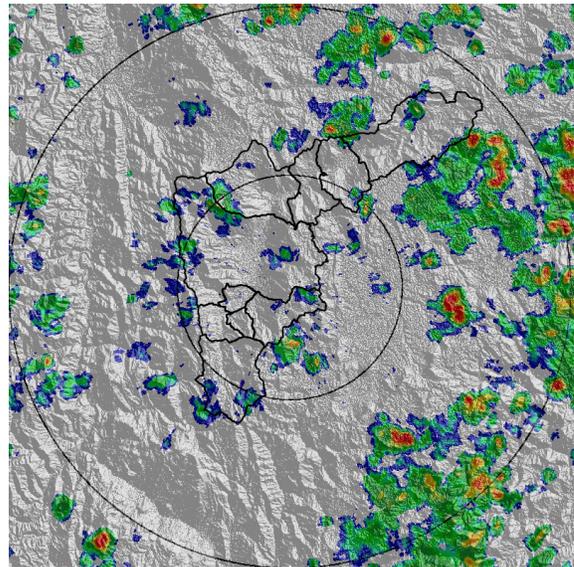
(b) 2018-09-15 11:04

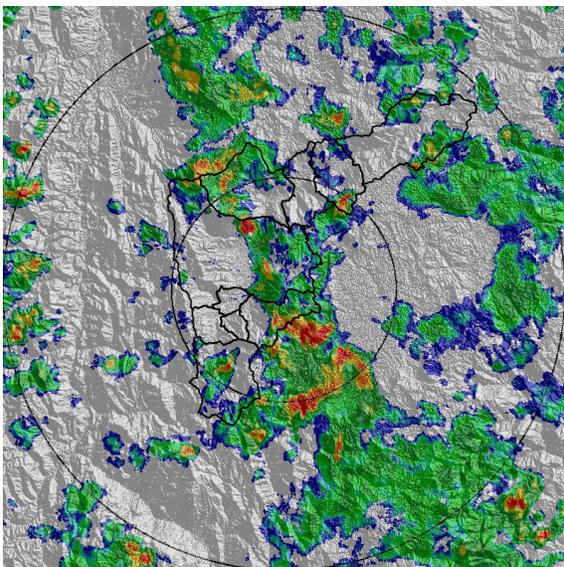
(c) 2018-09-15 12:38

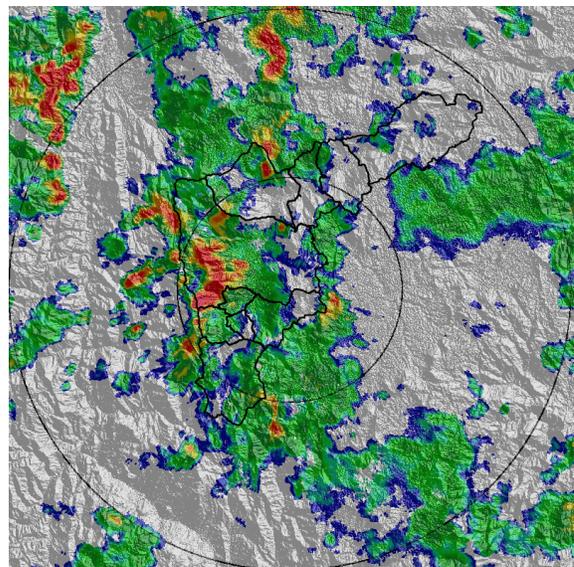
(d) 2018-09-15 13:30

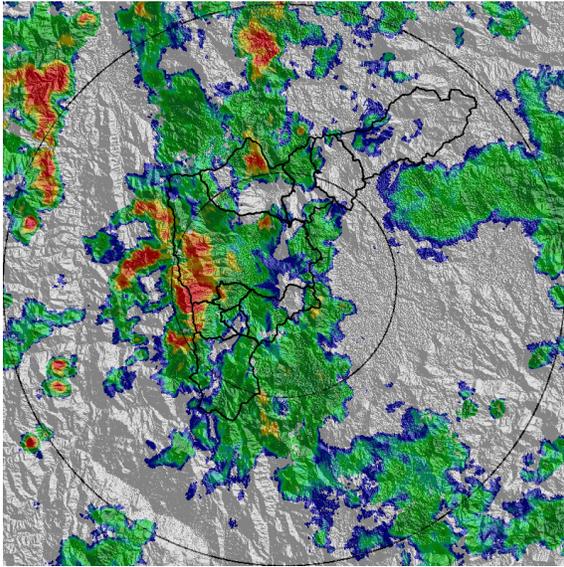
(e) 2018-09-15 13:40

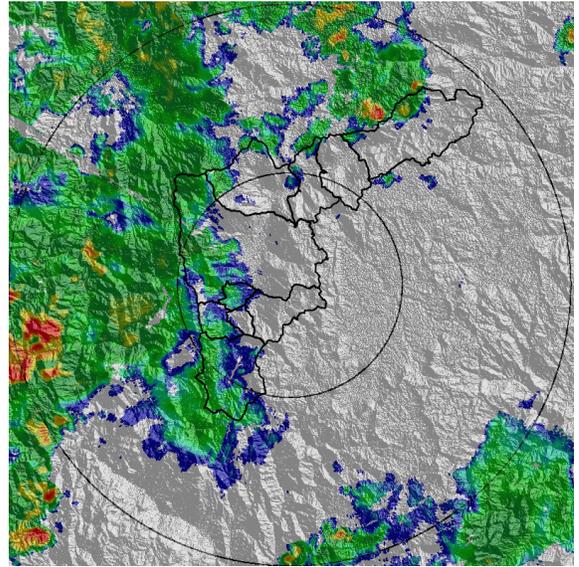
(f) 2018-09-15 15:24

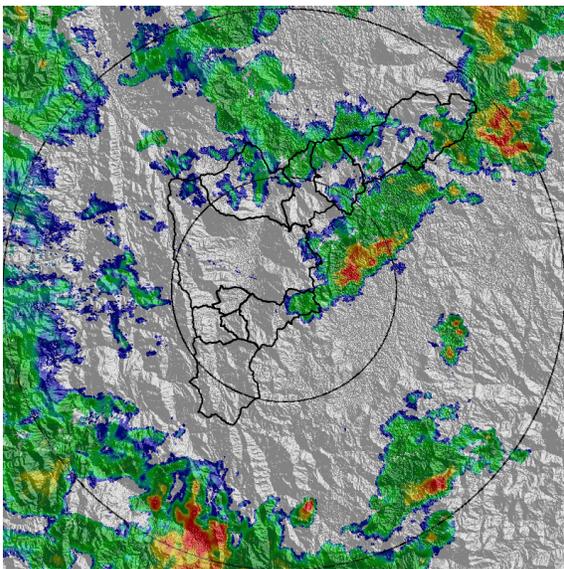
(g) 2018-09-15 17:08

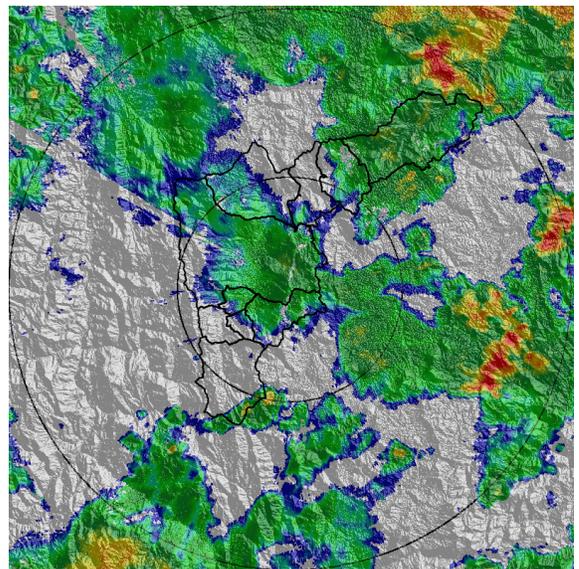
(h) 2018-09-15 18:52

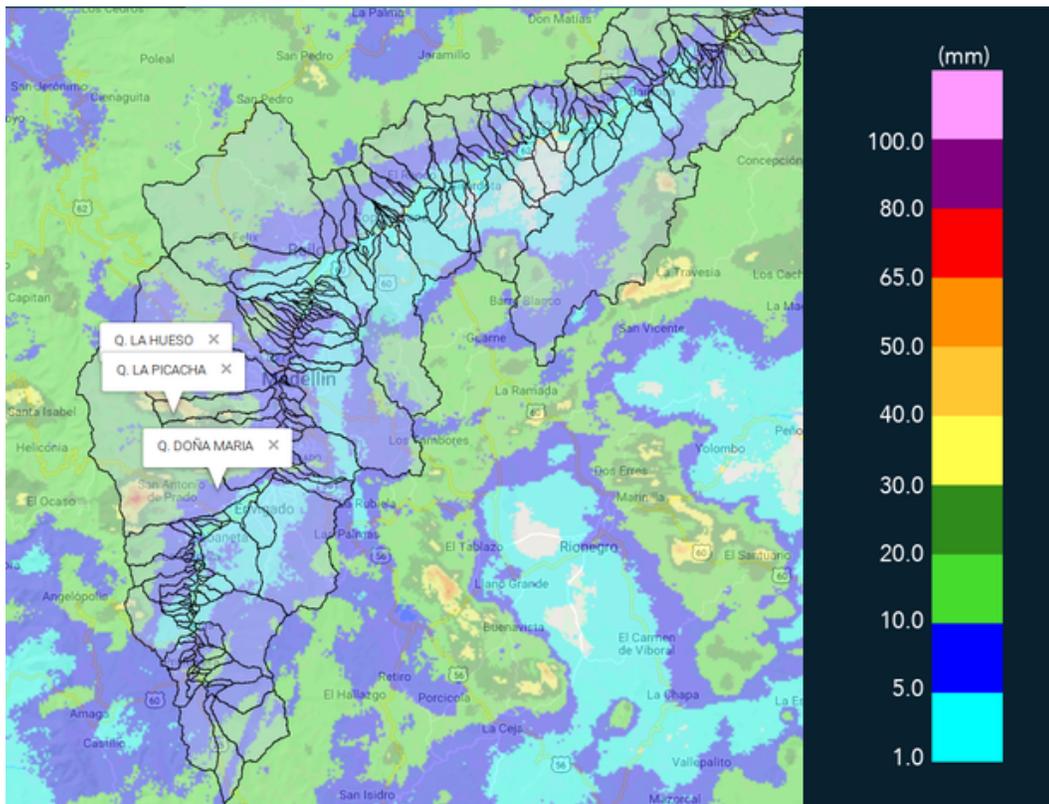
Los máximos acumulados por el momento se presentan en las cuencas de Doña Maria, La Hueso y La Picacha con valores del orden de 60 mm.

(i) Mapa de acumulados de lluvia radar durante el evento

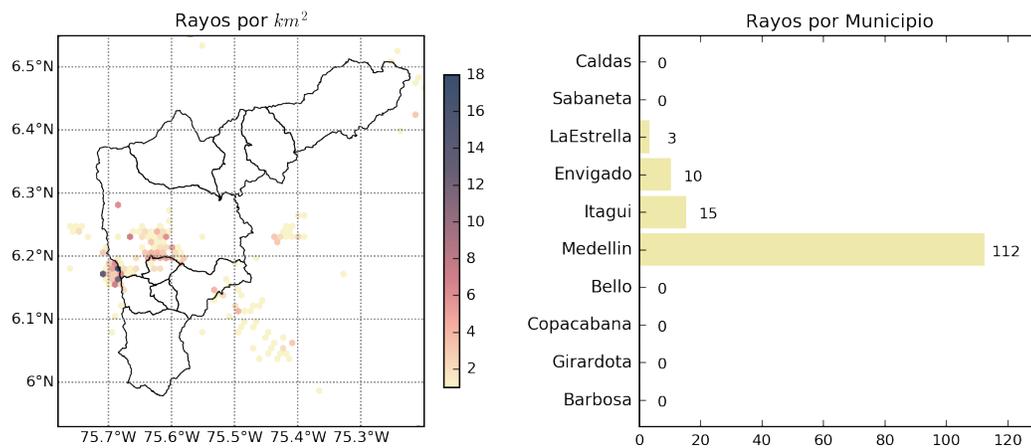
Se registraron 140 descargas eléctricas tipo nube-tierra, de las cuales 112 fueron en Medellín.

(j) Mapa de descargas eléctricas durante el evento

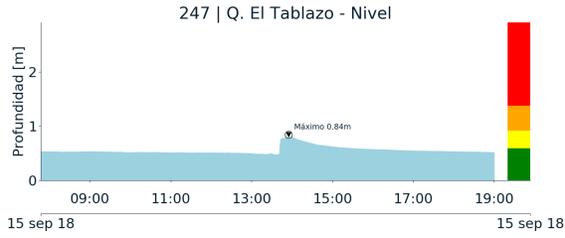
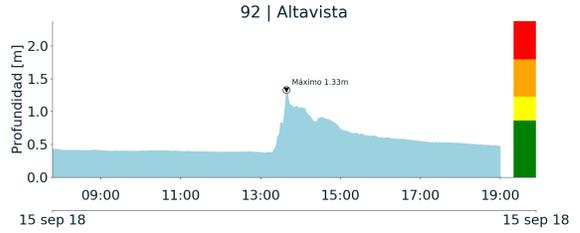
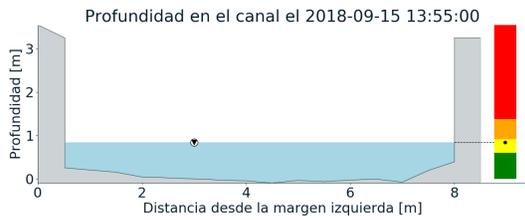
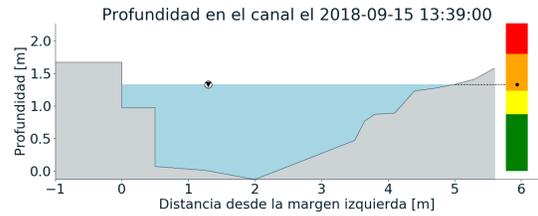
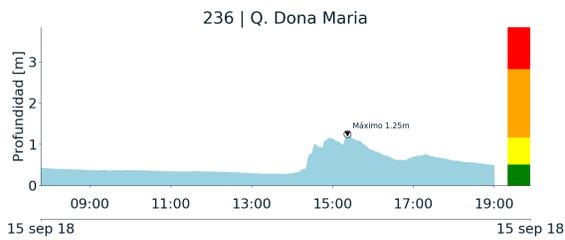
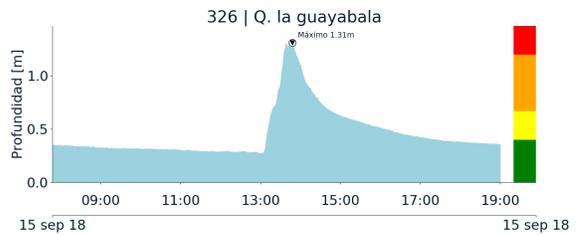
RESUMEN DE REGISTROS DE NIVEL				
Estación	Ubicación	Pico de la hidrografa [m]	Fecha y Hora	Máximo nivel de riesgo alcanzado
326. Q. la guayabala	Medellin	1.31	2018-09-15 13:48:00	Rojo
236. Q. Dona Maria	Itagui - Santa Maria No. 2	1.25	2018-09-15 15:22:00	Naranja
92. Altavista	Medellin	1.33	2018-09-15 13:39:00	Naranja
247. Q. El Tablazo - Nivel	Itagui - El Progreso	0.84	2018-09-15 13:55:00	Amarillo

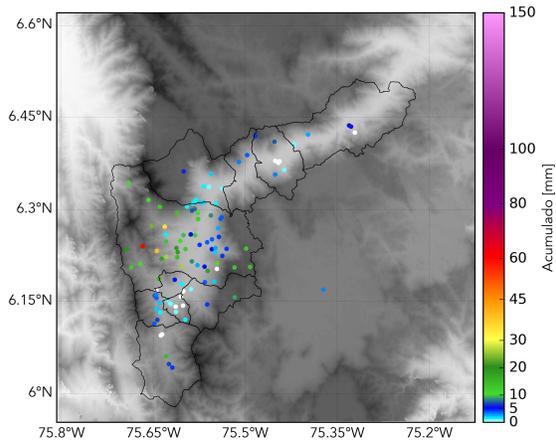
(o) Boletín Precipitación

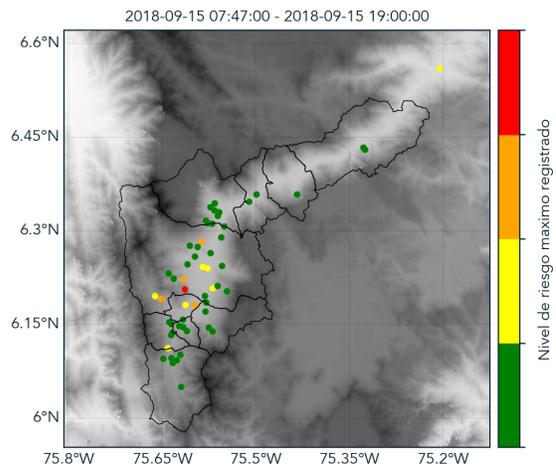
(p) Boletín Nivel
