IMÁGENES DEL RADAR METEOROLÓGICO

FECHA: 2018-11-18

EVENTO N: 1567

MAPA ACUMULADO RADAR

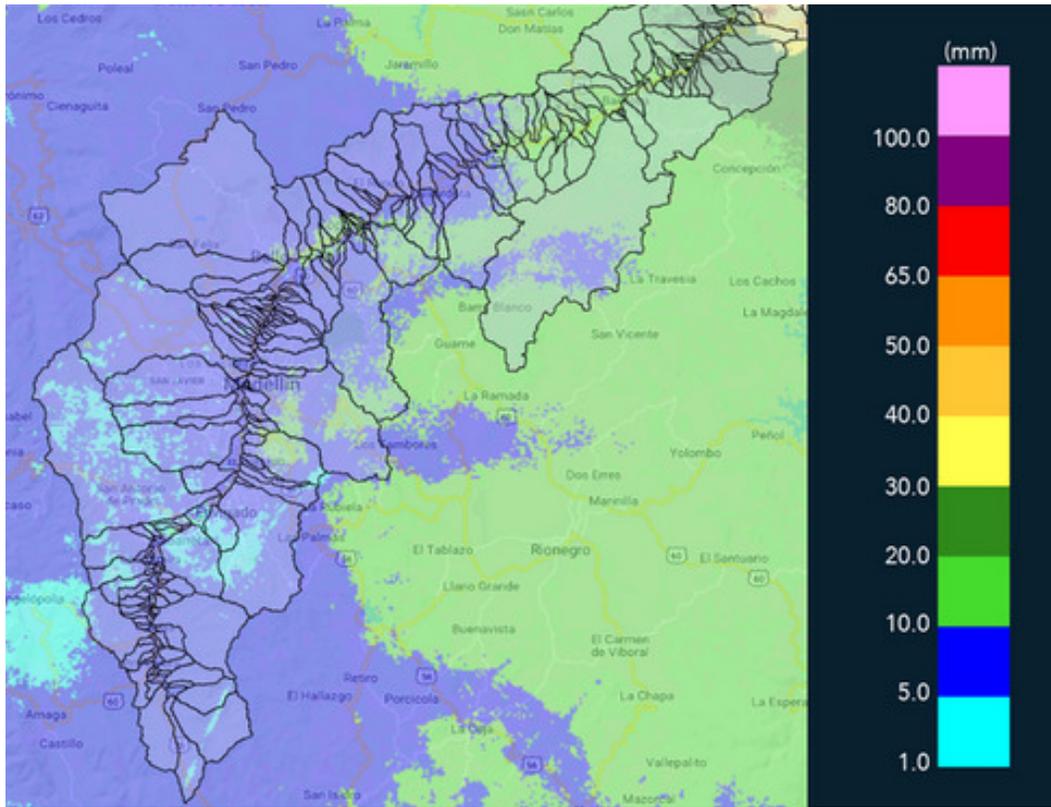
Los mayores acumulados de precipitación de radar se presentaron en los municipios del norte del Valle y al occidente de Medellín con valores que no superaron los 50 mm.

(i) Mapa de acumulados de lluvia radar durante el evento

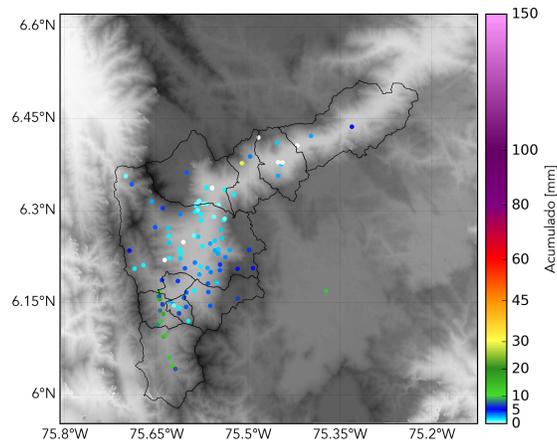
(j) Boletín Precipitación
