REGISTRO DE EVENTOS DE PRECIPITACIÓN

FECHA: 2019-06-07	EVENTO N: 1710
-------------------	----------------

IMÁGENES DEL RADAR METEOROLÓGICO

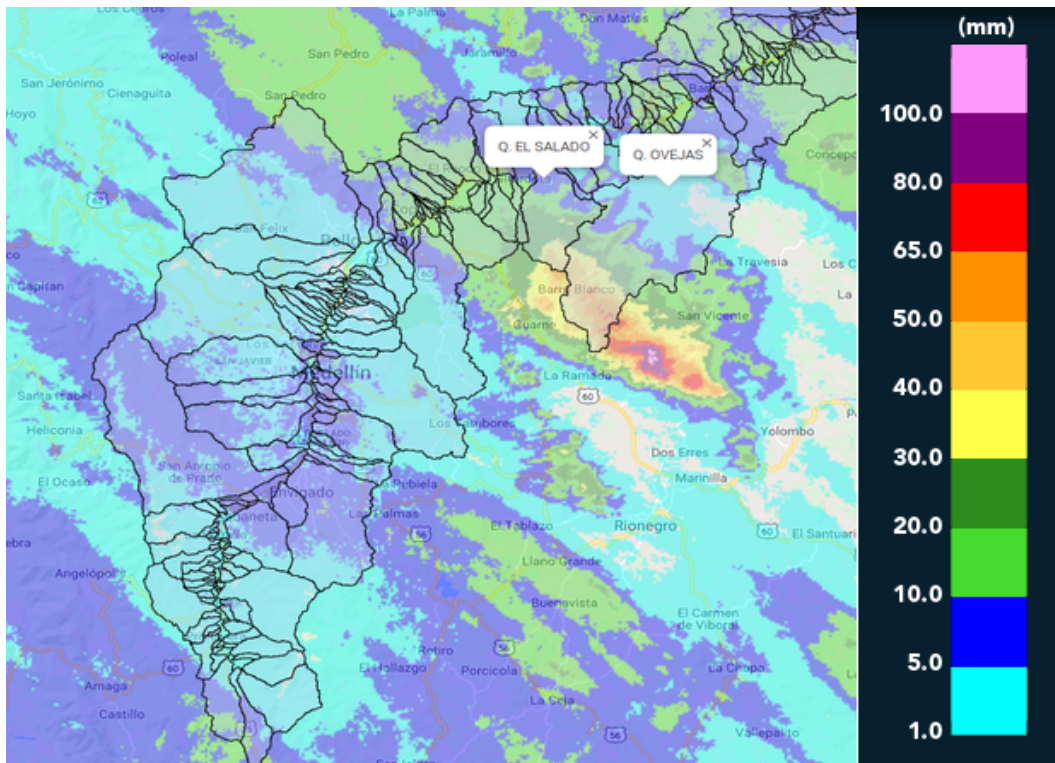
El máximo acumulado de precipitación de radar se presentó en las cuencas de las quebradas Ovejas (Barbosa), El Salado (El Salado). En ambas se presentaron valores cercanos a los 40mm.

(i) Mapa de acumulados de lluvia radar durante el evento

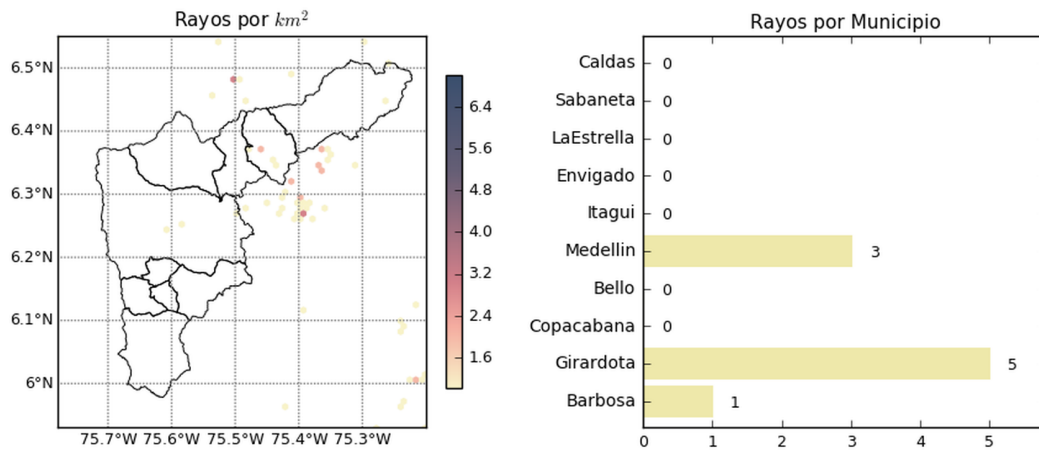
Se presentaron 9 descargas eléctricas: 5 en Girardota, 3 en Medellín y 1 en Barbosa.

Reporte descargas eléctricas tipo nube - tierra  
2019-06-07 10:20:00 a 2019-06-07 19:00:00

(j) Mapa de descargas eléctricas durante el evento
