REGISTRO DE EVENTOS DE PRECIPITACIÓN				
FECHA: 2019-07-01			EVENTO N: 1718	
Caracterización de los eventos		Estaciones que registraron el evento		
Fecha inicio: 2019-07-01	Hora inicio: 15:42:00	Nº	Nombre de la estación	Acumulado (mm)
Fecha fin: 2019-07-01	Hora fin: 19:00:00	127	I.E. Manuel Jose Sierra - Sede la Holanda	15.75
Duración evento	3 horas 18 min	47	Villa Nueva Sede La Luz	10.16
Mayor intensidad de lluvia		324	E.R Jamundi - Pluviografica	9.14
Magnitud	57.91 mm/hora Hora: 17:06:00	66	I.E San Andres (Sede El Socorro)	8.13
Estación	127. I.E. Manuel Jose Sierra - Sede la Holanda	56	I.E Inem Jose Felix de Restrepo Sede Santa Catalina	7.87
Municipio	Girardota, None	189	Pluviografica La Sanin	7.37
Mayor registro de lluvia acumulada		31	Colegio Jose Manuel Sierra	7.11
Magnitud	15.75 mm	5	I.E Santa Elena	7.11
Estación	127. I.E. Manuel Jose Sierra - Sede la Holanda	323	Acueducto Hatillo - Pluviografica	5.59

IMÁGENES DEL RADAR METEOROLÓGICO

MAPA ACUMULADO RADAR

RESUMEN REDES DE MONITOREO

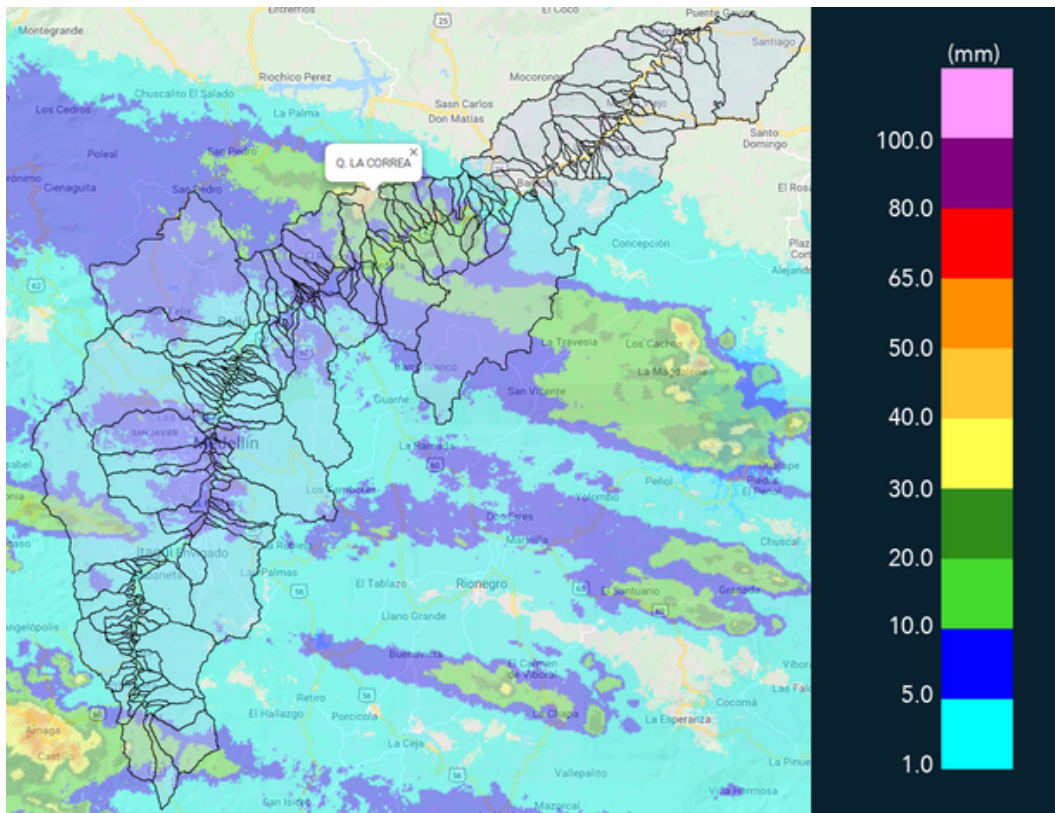
La cuenca que registró los mayores acumulados según el mapa de precipitación de radar es la cuenca de la quebrada la Correa con acumulados entre los 20 y los 50 mm

(i) Mapa de acumulados de lluvia radar durante el evento
