IMÁGENES DEL RADAR METEOROLÓGICO

FECHA: 2019-08-16

EVENTO N: 1739

MAPA ACUMULADO RADAR

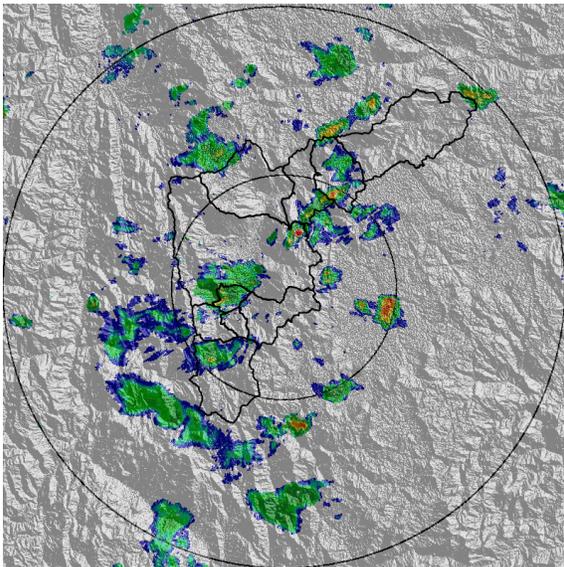
(a) 2019-08-16 14:53

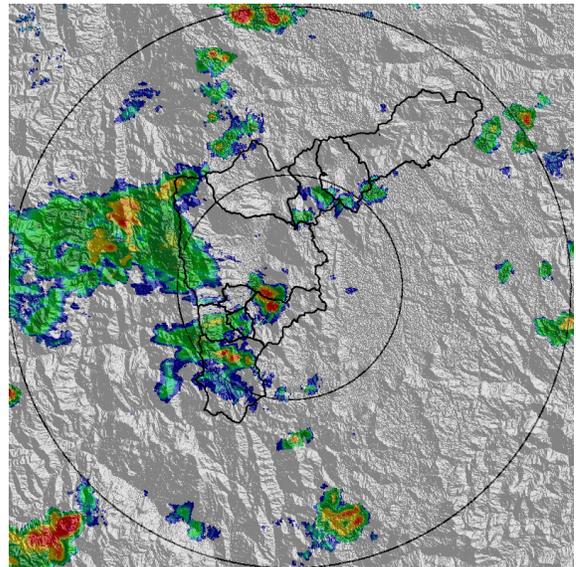
(b) 2019-08-16 16:11

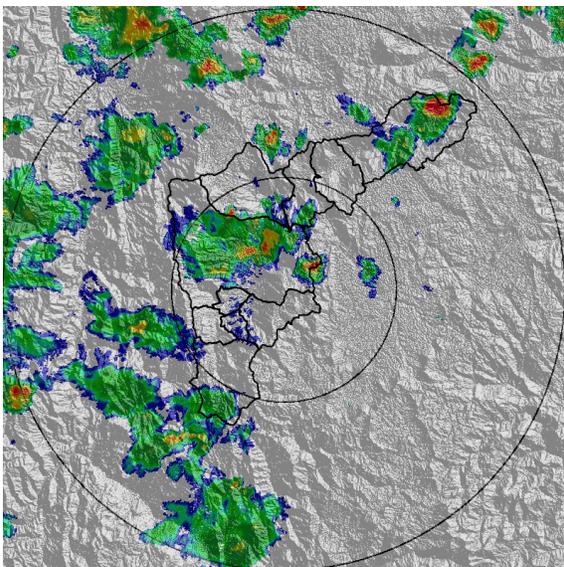
(c) 2019-08-16 17:08

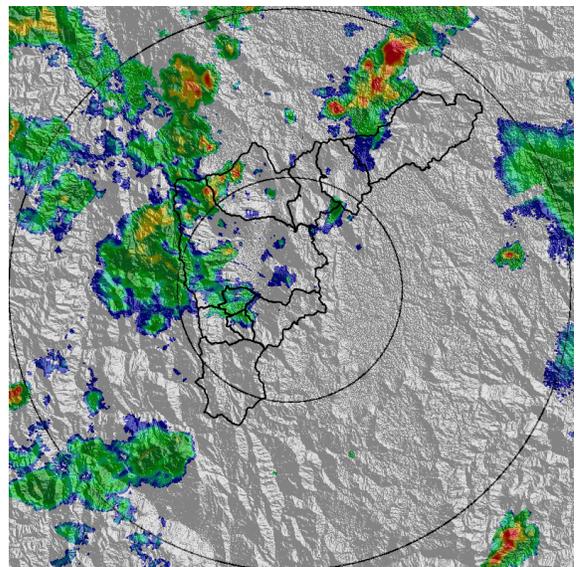
(d) 2019-08-16 18:00

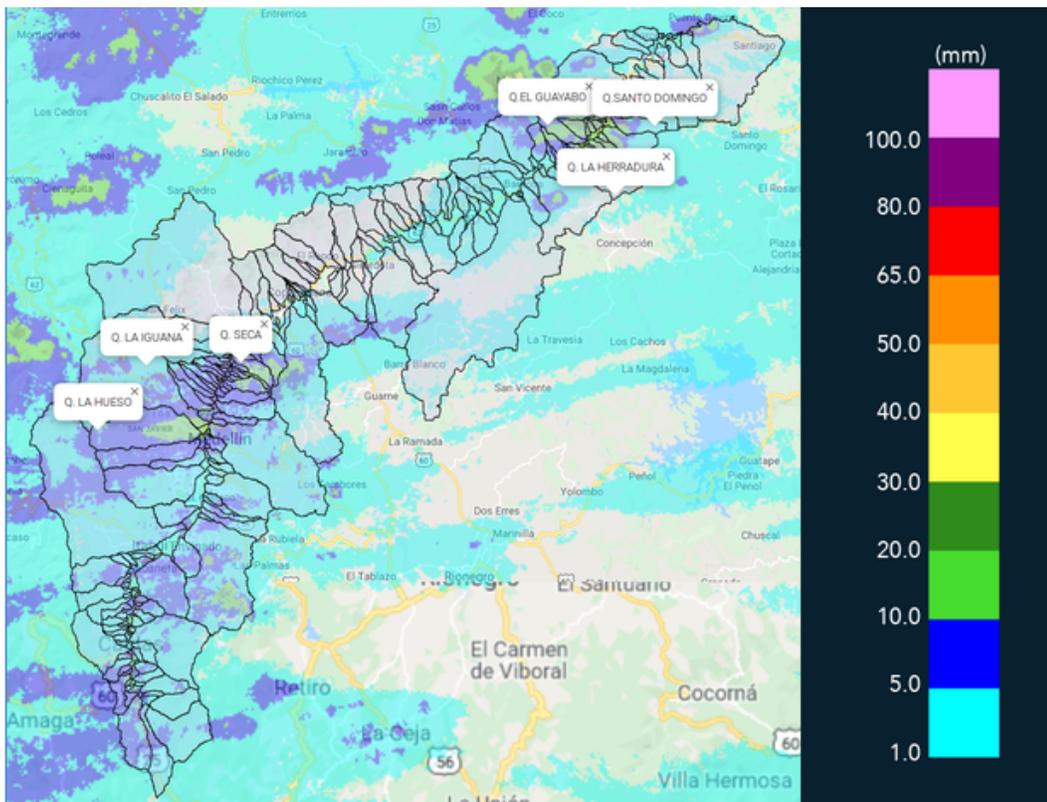
Los mayores acumulados se presentaron en las cuencas Q. La Herradura, Q. El Carretero, Q. Aguas Claras, Q. Santo Domingo, Q. El Silencio, Q. El Guayabo, Q. La Iguana y Q. Seca con acumulados de hasta 20mm.

(e) Mapa de acumulados de lluvia radar durante el evento

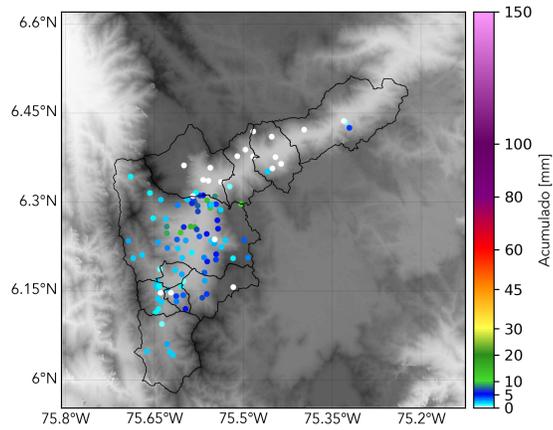
(f) Boletín Precipitación
