IMÁGENES DEL RADAR METEOROLÓGICO

FECHA: 2019-09-29

EVENTO N: 1764

MAPA ACUMULADO RADAR

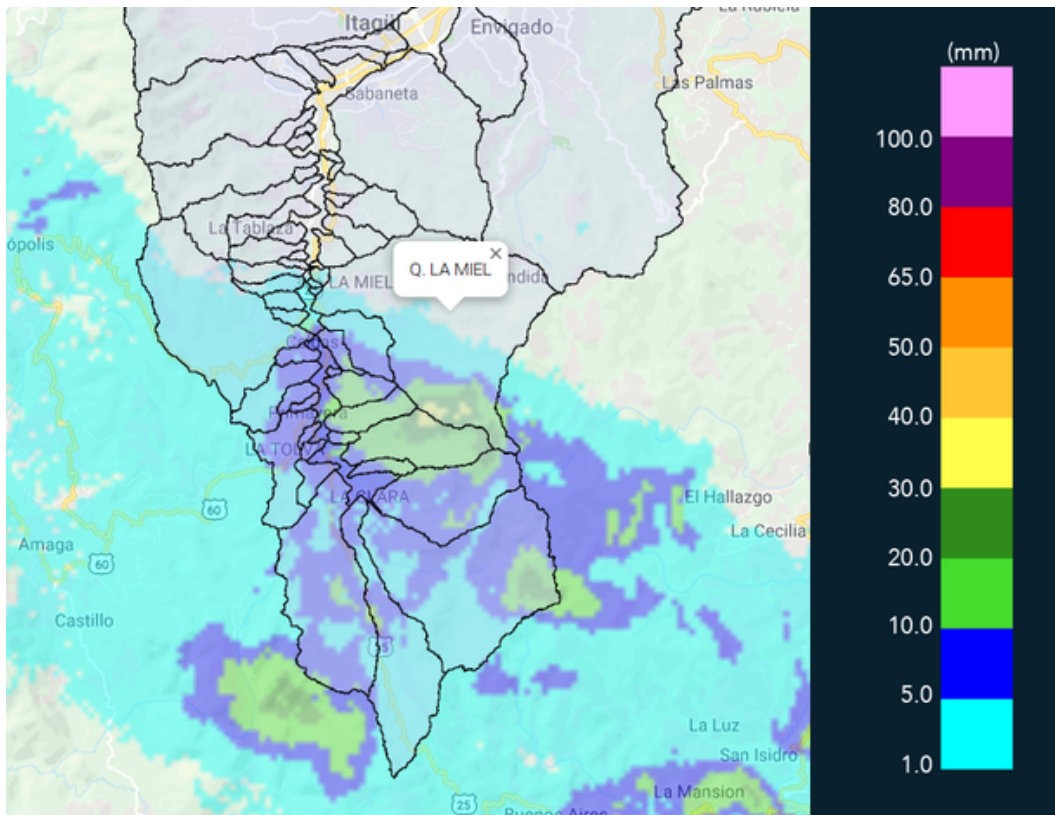
Los máximos acumulados de precipitación de radar se registraron sobre las cuencas de las quebradas La Miel y cuencas aledañas, municipio de Caldas, con valores entre los 20 y 30 mm.

(e) Mapa de acumulados de lluvia radar durante el evento

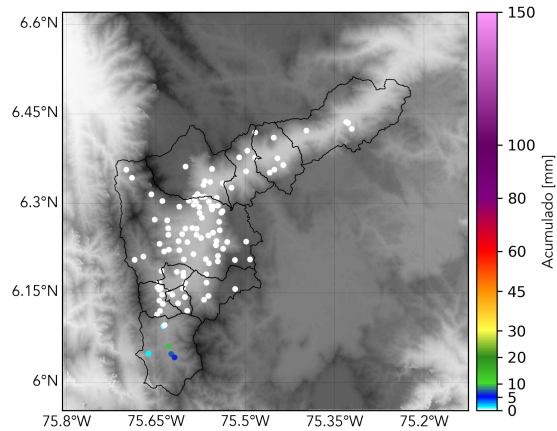
(f) Boletín Precipitación
