REGISTRO DE EVENTOS DE PRECIPITACIÓN						
FECHA: 2019-11-01			EVENTO N: 1803			
Caracterización de los eventos		Estaciones que registraron el evento				
Fecha inicio: 2019-11-01	Hora inicio: 11:34:00	N°	Nombre de la estación	Acumulado (mm)		
Fecha fin: 2019-11-01	Hora fin: 17:30:00	54	I.E Juan Maria Cespedes	28.7		
Duración evento	5 horas 56 min	23	Instituto Jorge Robledo	28.45		
Mayor intensidad de lluvia		378	Edificio camacol - Pluviografica	28.19		
Magnitud	131.06 mm/hora Hora: 16:16:00	28	Liceo Salazar y Herrera	23.37		
Estación	378. Edificio camacol - Pluviografica	394	Deprimido los musicos - Pluviografica	21.59		
Municipio	Medellin, 11 Laureles - Estadio	60	Torre SIATA	19.56		
Mayor registro de lluvia acumulada		45	AMVA	18.29		
Magnitud	28.7 mm	12	I.E Concejo de Medellin	17.27		
Estación	54. I.E Juan Maria Cespedes	39	I.E Pedro Octavio Amado	14.73		
Municipio	Medellin, 16 Belen	17	Escuela El Corazon	12.7

IMÁGENES DEL RADAR METEOROLÓGICO

MAPA ACUMULADO RADAR

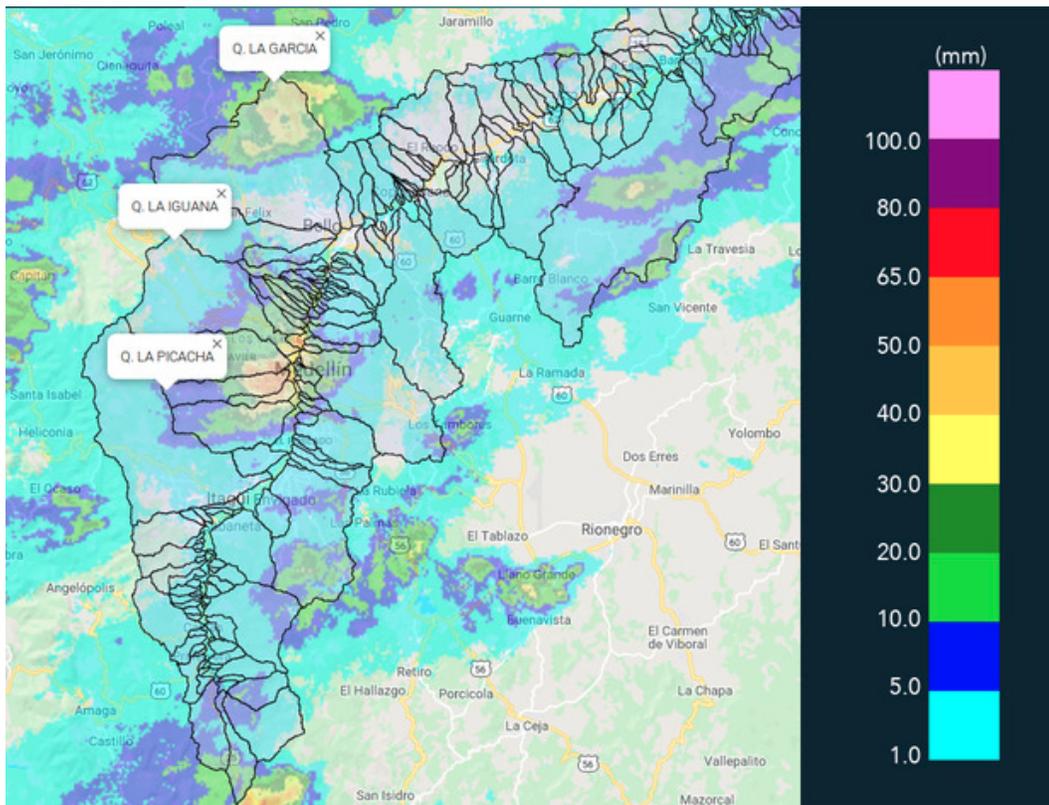
Los máximos acumulados de precipitación de radar del evento se registraron sobre las cuencas de las quebradas La Garcia, La Iguana, La Hueso, La Picacha y Altavista con acumulados hasta 65 mm.

(i) Mapa de acumulados de lluvia radar durante el evento

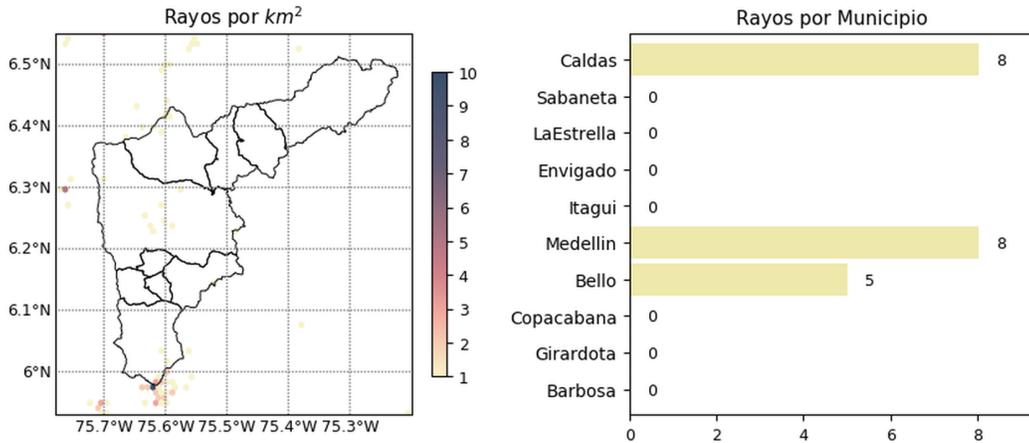
Se registraron 21 descargas eléctricas de tipo nube-tierra durante el evento, 8 de ellas en Caldas, 8 en Medellín y 5 en Bello.

**RED METEOROLOGÍA**  
 Reporte descargas eléctricas tipo nube - tierra  
 2019-11-01 11:34:00 a 2019-11-01 17:30:00

(j) Mapa de descargas eléctricas durante el evento

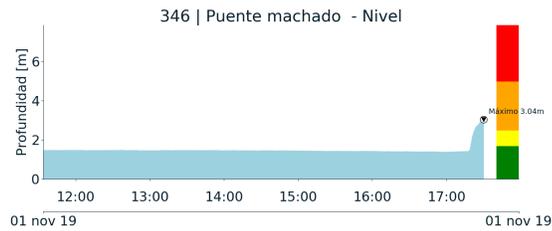
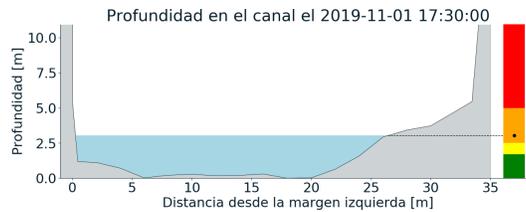
(k)

RESUMEN DE REGISTROS DE NIVEL				
Estación	Ubicación	Pico de la hidrografa [m]	Fecha y Hora	Máximo nivel de riesgo alcanzado
346. Puente machado - Nivel	Bello - Comuna 10	3.04	2019-11-01 17:30:00	Naranja

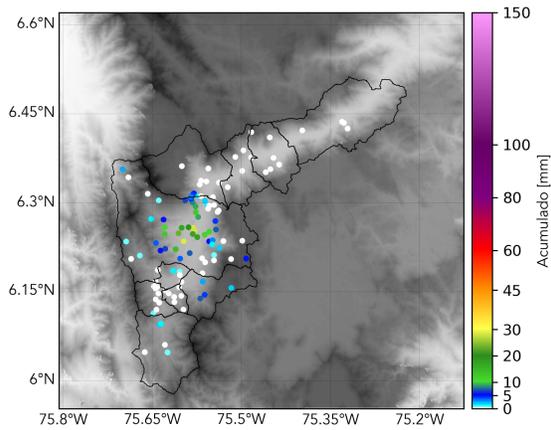
(l) Boletín Precipitación

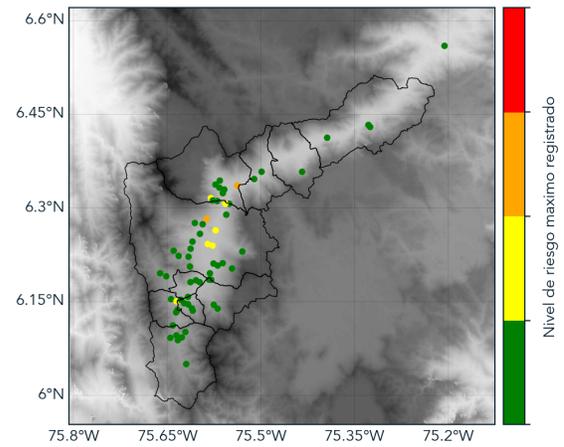
(m) Boletín Nivel
