REGISTRO DE EVENTOS DE PRECIPITACIÓN

FECHA: 2020-06-26	EVENTO N: 1956
-------------------	----------------

IMÁGENES DEL RADAR METEOROLÓGICO

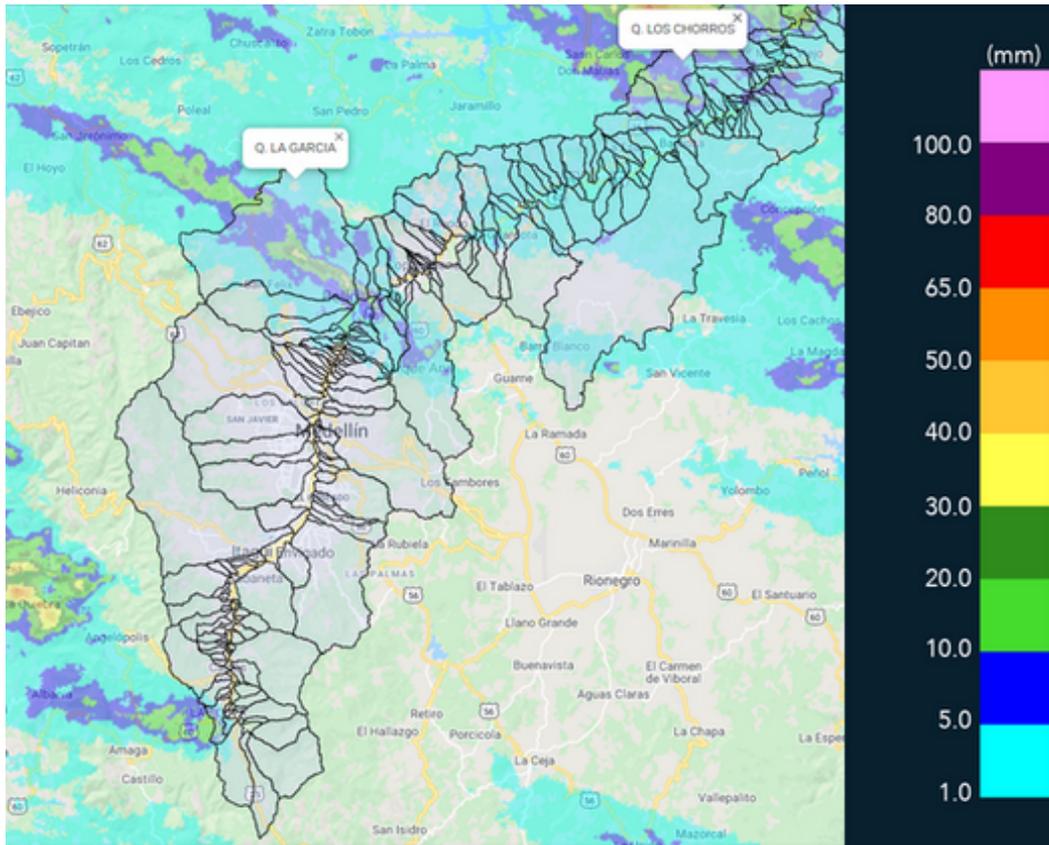
Los mayores acumulados de precipitación de lluvia -radar no superaron los 40 mm y se presentaron sobre la cuencas de las quebradas Los Chorros en Barbosa y La García en Bello.

(i) Mapa de acumulados de lluvia radar durante el evento

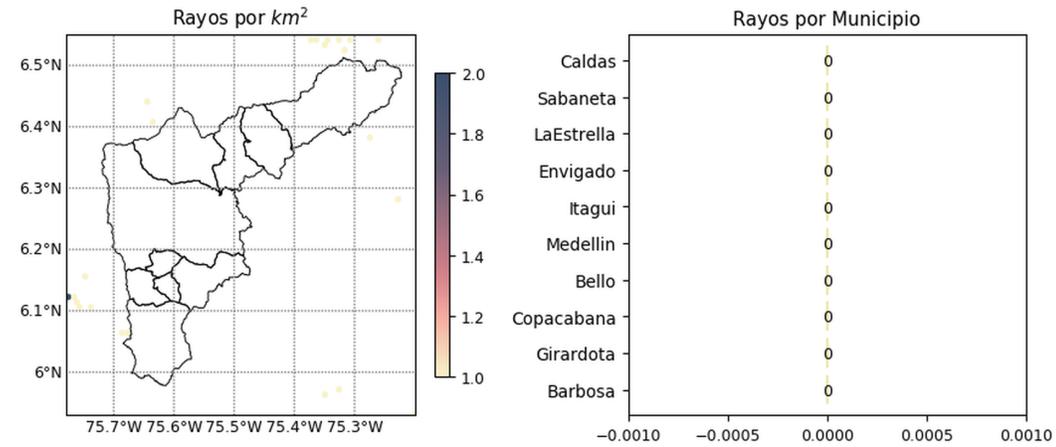
No se registraron descargas eléctricas

**RED METEOROLOGÍA**
 Reporte descargas eléctricas tipo nube - tierra
 2020-06-26 13:00:00 a 2020-06-26 18:40:00

(j) Mapa de descargas eléctricas durante el evento
