REGISTRO DE EVENTOS DE PRECIPITACIÓN				
FECHA: 2020-08-23			EVENTO N: 2000	
Caracterización de los eventos		Estaciones que registraron el evento		
Fecha inicio: 2020-08-23	Hora inicio: 02:15:00	Nº	Nombre de la estación	Acumulado (mm)
Fecha fin: 2020-08-23	Hora fin: 06:15:00	30	Salon Social Barbosa	27.94
Duración evento	4 horas 00 min	234	I.E Manuel Jose Caicedo - Pluviometro	16.51
Mayor intensidad de lluvia		323	Acueducto Hatillo - Pluviografica	5.59
Magnitud	6.1 mm/hora Hora: 04:16:00			
Estación	452. Puente Gabino - Pluviografica			
Municipio	Barbosa,			
Mayor registro de lluvia acumulado				
Magnitud	27.94 mm			
Estación	30. Salon Social Barbosa			
Municipio	Barbosa, Centro			
Descripción del evento de precipitación				
<p>El evento se caracterizó por el desplazamiento de lluvias estratiformes desde el oriente antioqueño, las cuales ingresaron al norte del valle con altas intensidades, principalmente a la zona urbana de Barbosa. En los demás municipios se presentaron lluvias intermitentes de baja intensidad durante toda la madrugada. La máxima intensidad se presentó a las 04:30 en la estación Salon Social Barbosa con un valor de 88.4 mm/h. En esta misma estación se alcanzó el m

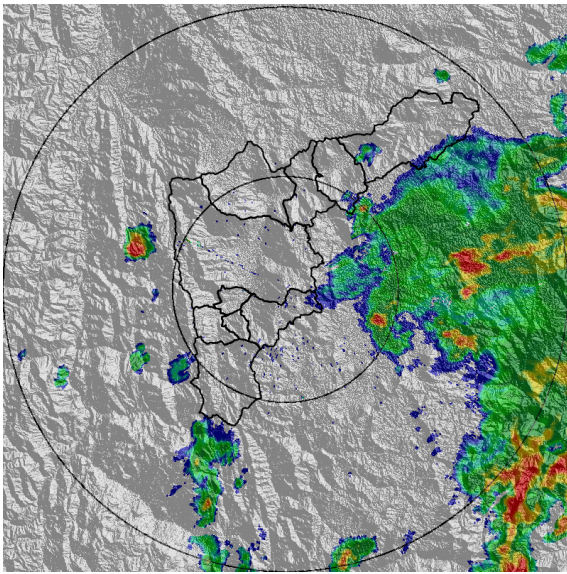
(a) 2020-08-23 02:15

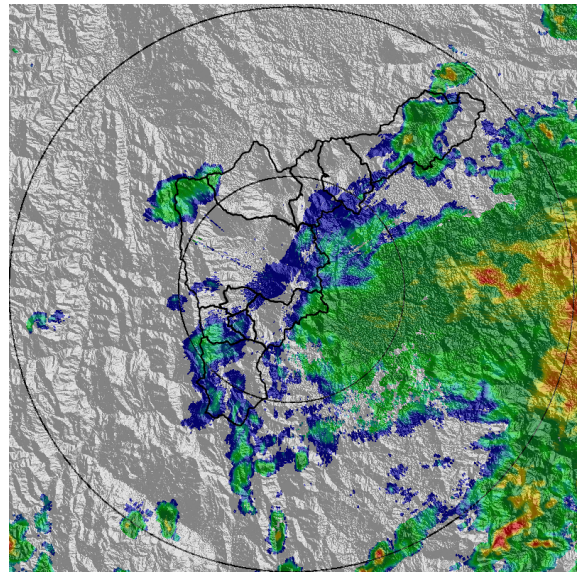
(b) 2020-08-23 03:18

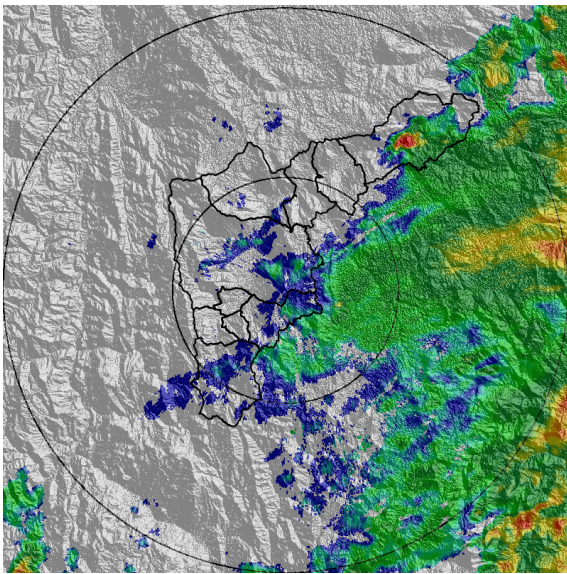
(c) 2020-08-23 04:09

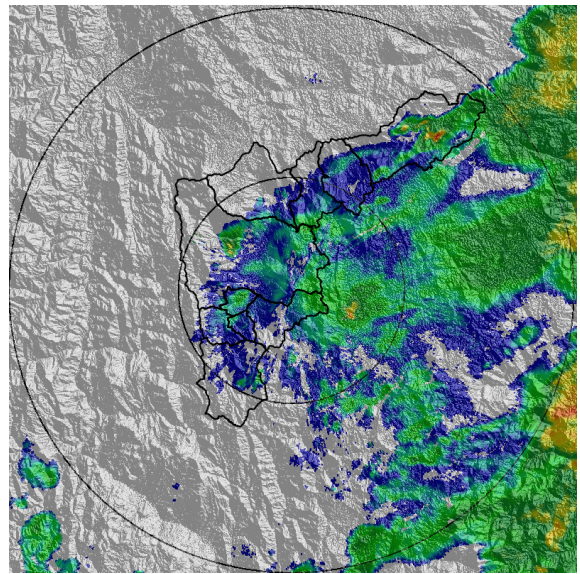
(d) 2020-08-23 04:35

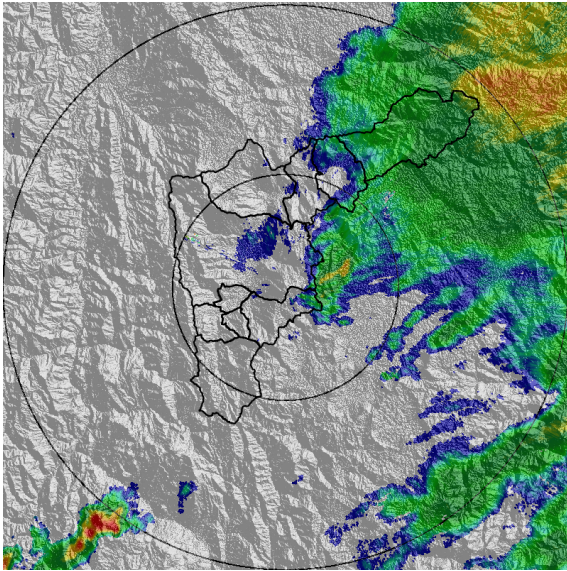
(e) 2020-08-23 05:27

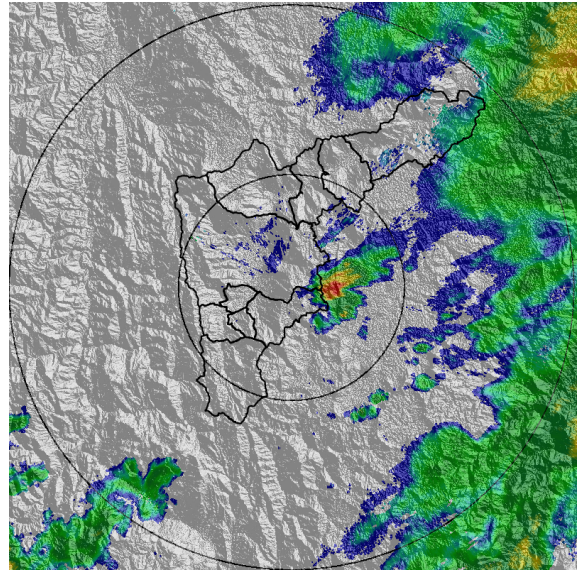
(f) 2020-08-23 06:14

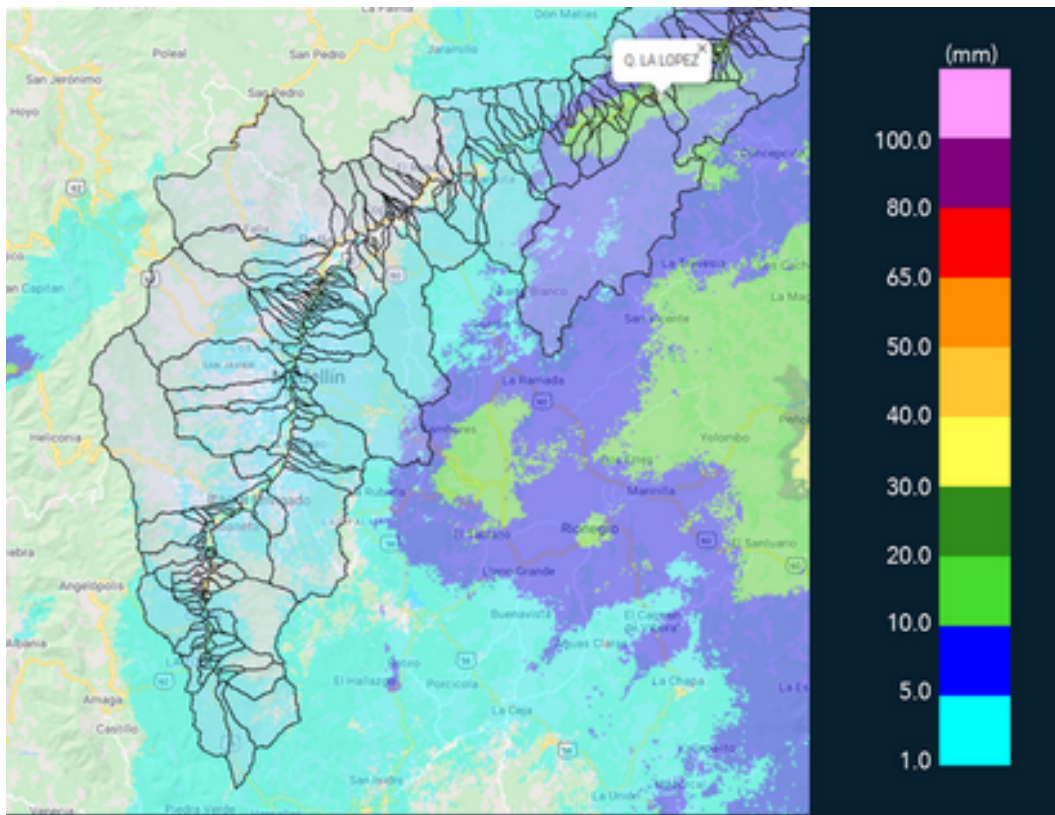
Durante lo que va del evento, los mayores acumulados se presentaron en el municipio de Barbosa, específicamente sobre La Quebrada La López.

(g) Mapa de acumulados de lluvia radar durante el evento

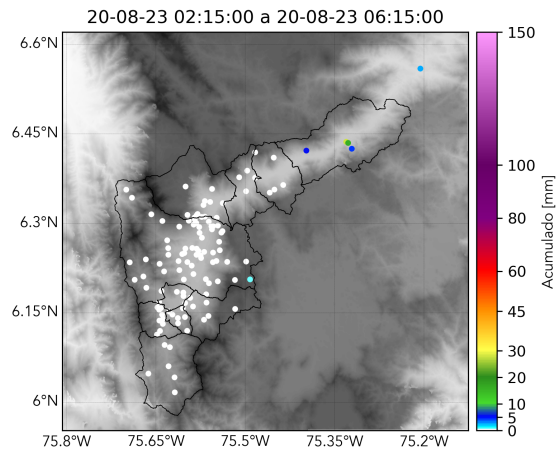
(h) Boletín Precipitación
