IMÁGENES DEL RADAR METEOROLÓGICO

FECHA: 2020-09-24

EVENTO N: 2033

MAPA ACUMULADO

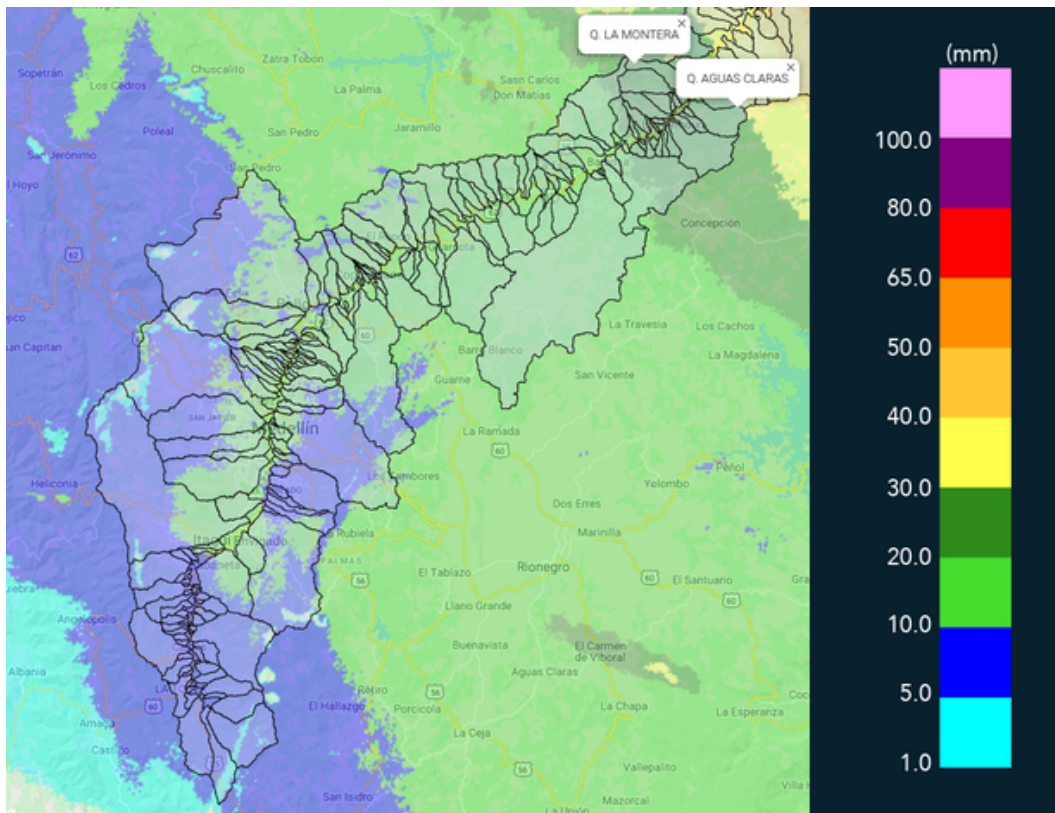
De acuerdo con la información del radar meteorológico, los mayores acumulados, cercanos a los 20 mm, se registraron al norte de Barbosa, sobre cuencas como La Montera y Aguas Claras.

(e) Mapa de acumulados de lluvia radar durante el evento

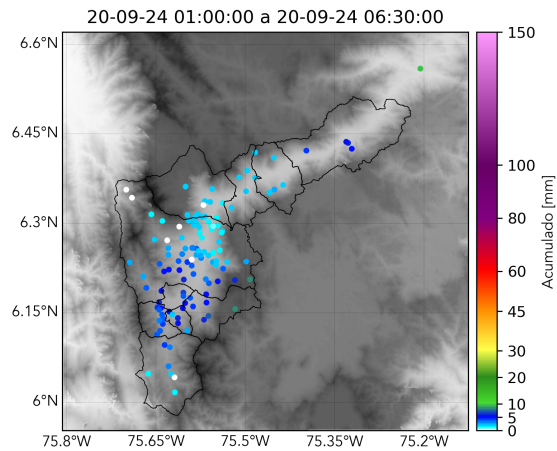
(f) Boletín Precipitación
