REGISTRO DE EVENTOS DE PRECIPITACIÓN

FECHA: 2020-10-26	EVENTO N: 2069
-------------------	----------------

IMÁGENES DEL RADAR METEOROLÓGICO

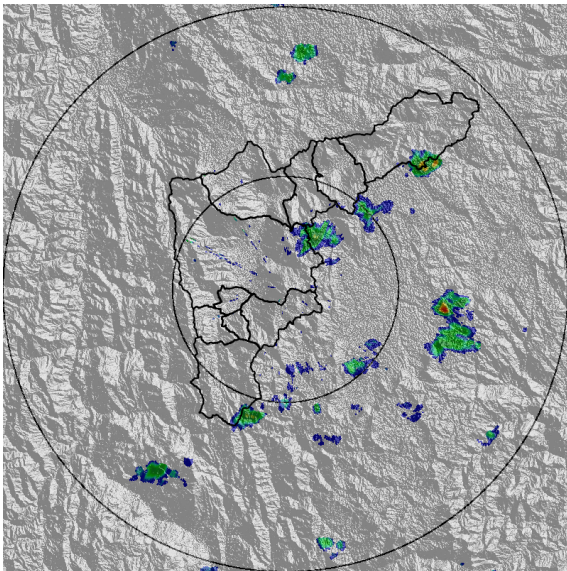
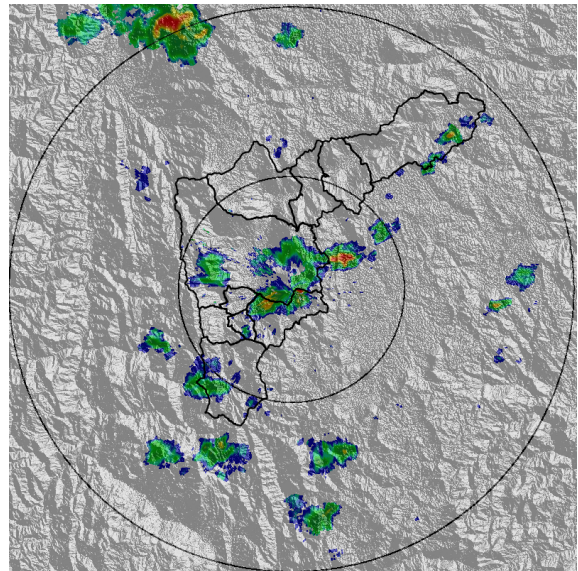
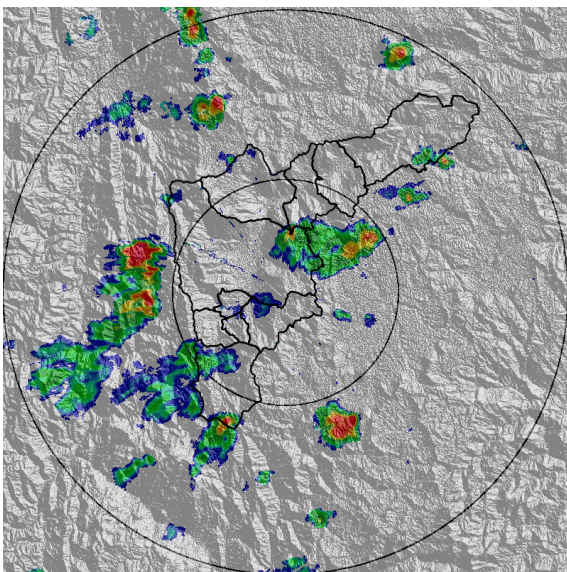
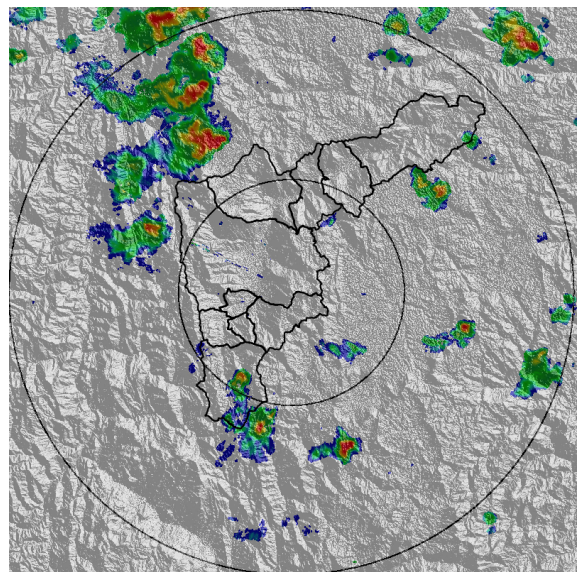
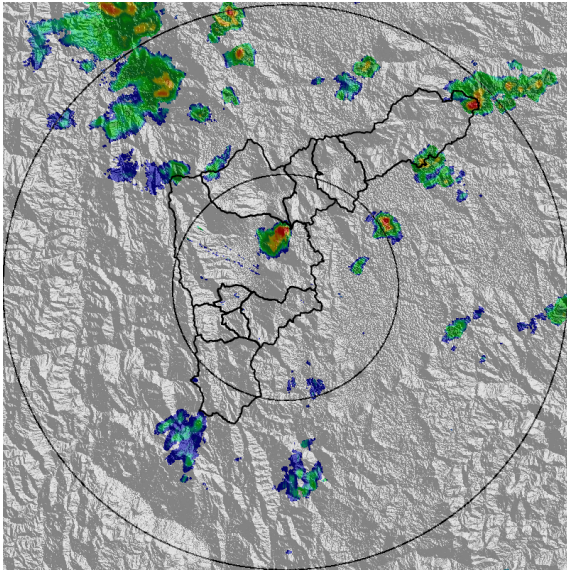
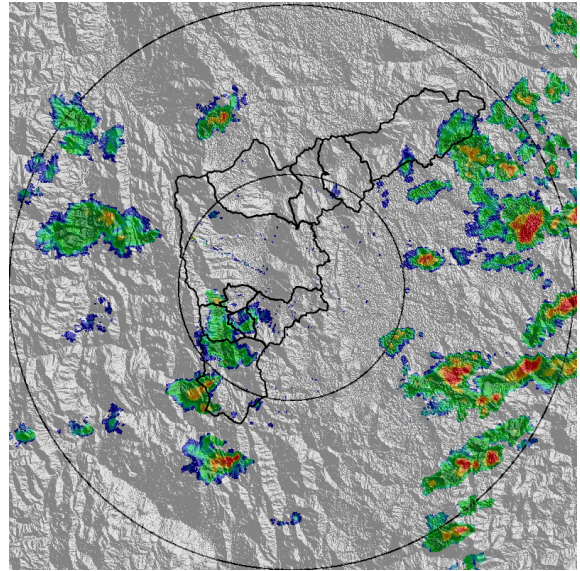
(a) 2020-10-26 12:27

(b) 2020-10-26 13:24

(c) 2020-10-26 14:47

(d) 2020-10-26 16:05

(e) 2020-10-26 16:42

(f) 2020-10-26 18:20

El evento se caracterizó por la formación de numerosos núcleos convectivos de precipitación en diversas partes del Valle de Aburrá, con desplazamiento preferencial hacia el sur-occidente. Esto propició, poco después del mediodía, la expansión de lluvias convectivas formadas en el oriente, hacia Envigado y Caldas, las cuales ingresaron al valle por el corregimiento de Santa Elena. Al finalizar la tarde, un núcleo convectivo de precipitación se formó sobre las comunas del nor-oriente de Medellín y se desplazó sobre la ciudad, hasta disiparse en San Antonio de Prado. En el momento se registran lluvias de moderada-alta intensidad sobre Envigado y Caldas, que se espera, persistan durante al menos la próxima hora.

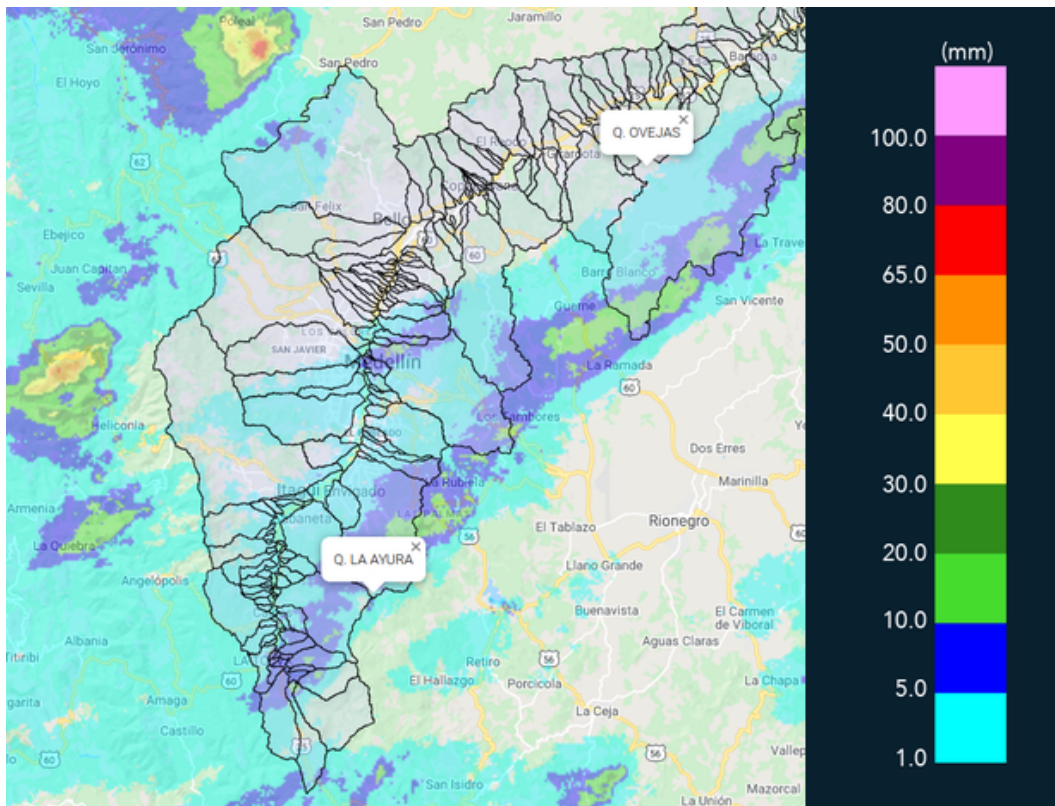
Los mayores acumulados de precipitación de radar, se presentaron en la cuencas de las quebradas Ovejas (Babrosa) y La Ayurá (Envigado), con valores que no superaron los 20 mm.

(g) Mapa de acumulados de lluvia radar durante el evento

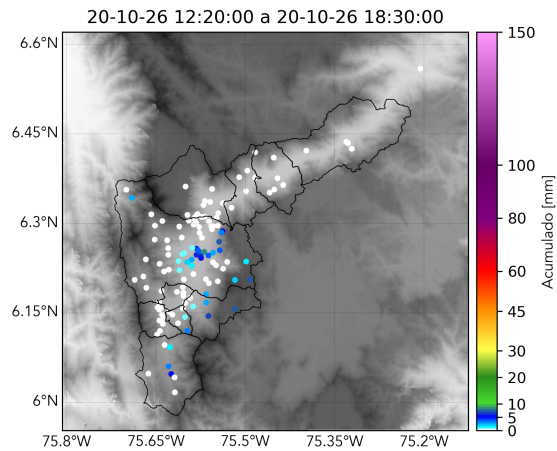
(h) Boletín Precipitación
