REGISTRO DE EVENTOS DE PRECIPITACIÓN

FECHA: 2021-02-17	EVENTO N: 2149
-------------------	----------------

Descripción del evento de precipitación

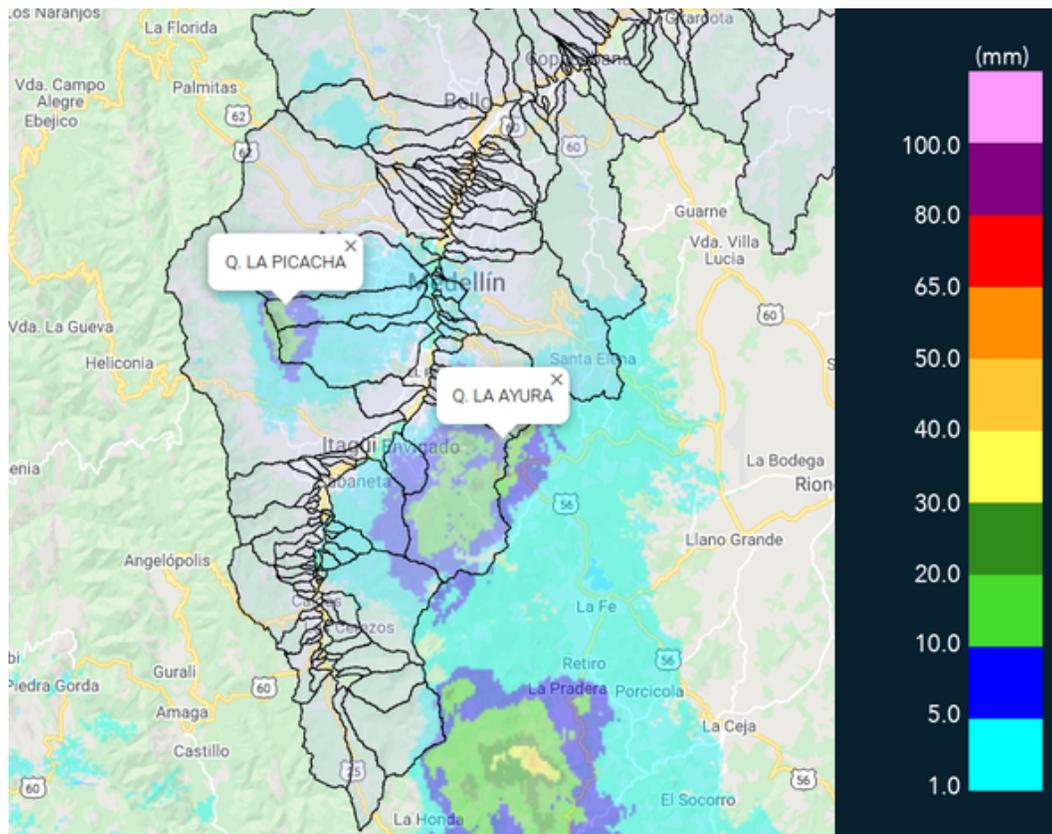
Los mayores acumulados de radar se registraron en las cuencas de las quebradas La Picacha (Medellín) y La Ayurá (Envigado) con valores cercanos a los 30 mm.

(e) Mapa de acumulados de lluvia radar durante el evento

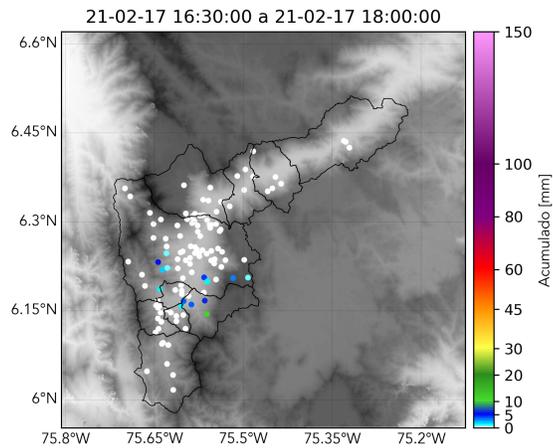
(f) Boletín Precipitación

Fecha inicio: 2021-02-17	Hora inicio: 16:30:00	Nº	Nombre de la estación	Acumulado (mm)
Fecha fin: 2021-02-17	Hora fin: 18:00:00	52	Centro Veterinario y de Zootecnia CES	11.68
Duración evento	1 hora 30 min	334	Manuel Mejía Vallejo - pluviografica	6.1
Mayor intensidad de lluvia		29	Escuela Marina Orth	5.59
Magnitud	54.86 mm/hora Hora: 17:57:00			
Estación	41. Comisaria El Poblado			
Municipio	Medellin, 14 El Poblado			
Mayor registro de lluvia acumulada				
Magnitud	11.68 mm			
Estación	52. Centro Veterinario y de Zootecnia CES			
Municipio	Envigado, Perico
