REGISTRO DE EVENTOS DE PRECIPITACIÓN				
FECHA: 2021-06-23			EVENTO N: 2273	
<b>Caracterización de los eventos</b>			<b>Estaciones que registraron el evento</b>	
Fecha inicio: 2021-06-23	Hora inicio: 13:40:00	Nº	Nombre de la estación	Acumulado (mm)
Fecha fin: 2021-06-23	Hora fin: 17:15:00	3	Escuela Rural Yarumalito	11.43
Duración evento	3 horas 35 min	352	Institucion Educativa La Candelaria - Pluviografica	8.64
<b>Mayor intensidad de lluvia</b>			11	Escuela Rural Fabio Zuluaga
Magnitud	54.86 mm/hora Hora: 16:25:00	353	Villa del Socorro - Pluviografica	8.38
Estación	383. Salinas Caldas - Pluviografica	356	Villa Niza - Pluviografica	7.87
Municipio	Caldas,	433	Salada Parte Alta - Pluviografica	7.11
<b>Mayor registro de lluvia acumulada</b>			466	Argos Km1 Medellin-Bogota
Magnitud	11.43 mm	25	Escuela Rural Astilleros	6.86
Estación	3. Escuela Rural Yarumalito	383	Salinas Caldas - Pluviografica	6.1
Municipio	Medellin,	376	Feria de Ganado - Pluviografica	5.59

IMÁGENES DEL RADAR METEOROLÓGICO

MAPA ACUMULADO

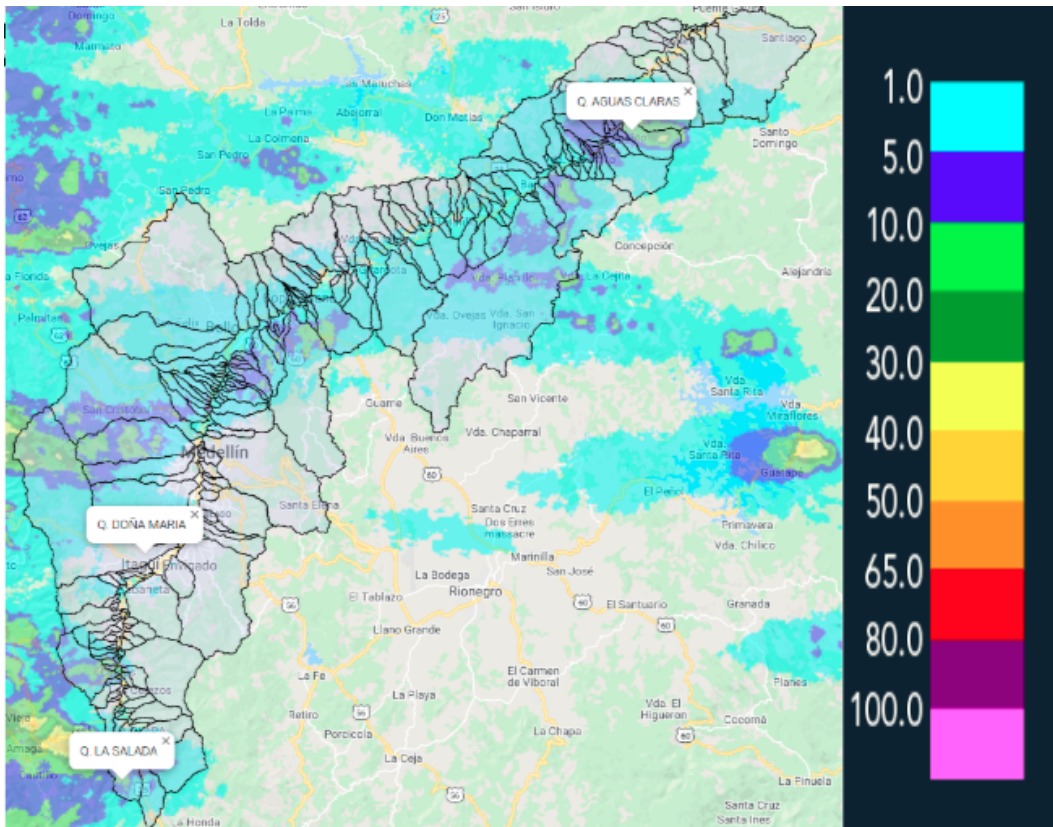
Los mayores acumulados de radar se registraron en las cuencas de las quebradas: Aguas Claras (Barbosa), parte alta Doña María (San Antonio de Prado, Medellín) y en La Salada (Caldas) con valores de hasta 40 mm.

(e) Mapa de acumulados de lluvia radar durante el evento

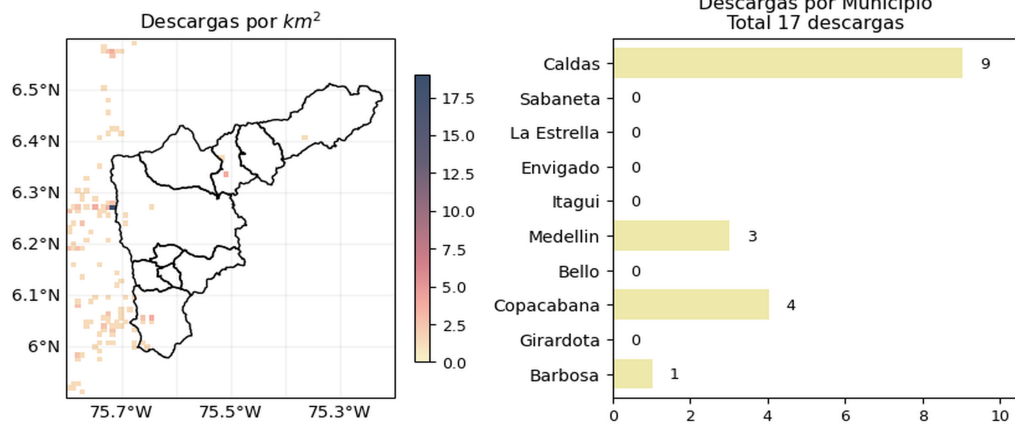
Se presentaron 17 descargas eléctricas de las cuales 9 fueron en el municipio de Caldas.

Información Satelital: Sensor GLM

(f) Mapa de descargas eléctricas durante el evento
