IMÁGENES DEL RADAR METEOROLÓGICO

FECHA: 2021-07-01

EVENTO N: 2280

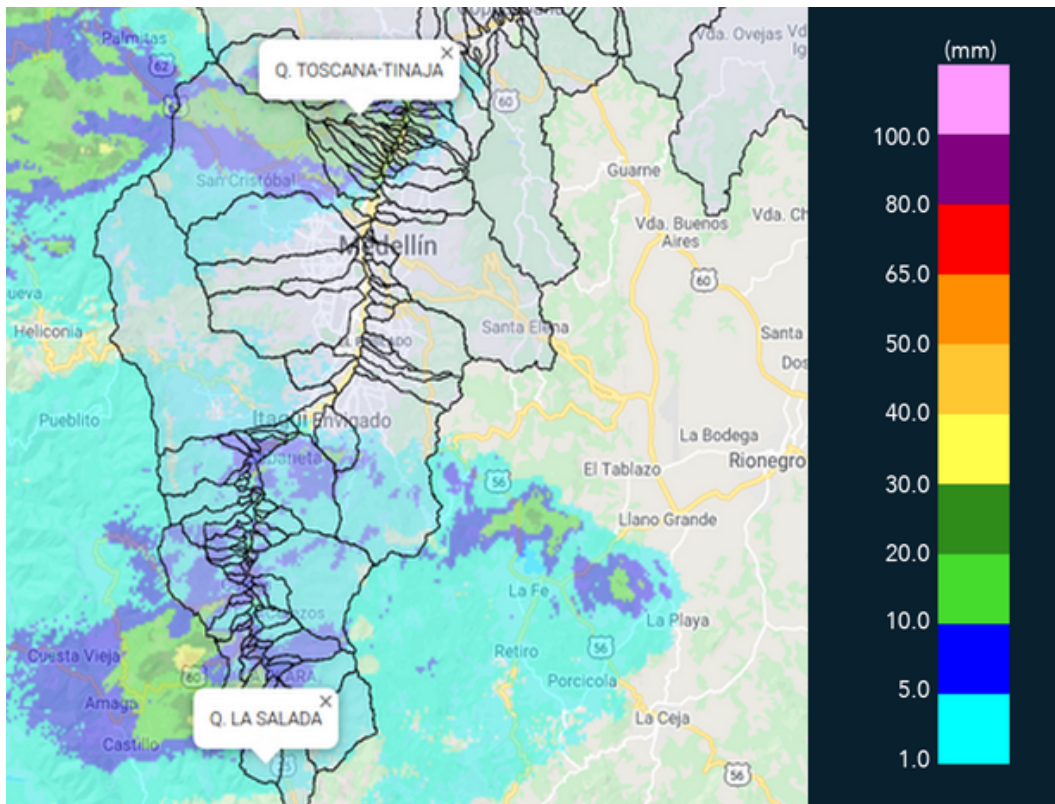
Los mayores acumulados de radar se registraron sobre las cuencas de las quebradas Toscana-Tinaja (Medellín) y La Salada (Barbosa) con valores entre 30 y 40 mm.

(f) Mapa de acumulados de lluvia radar durante el evento

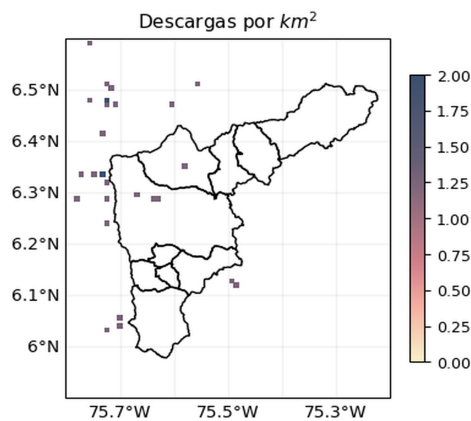
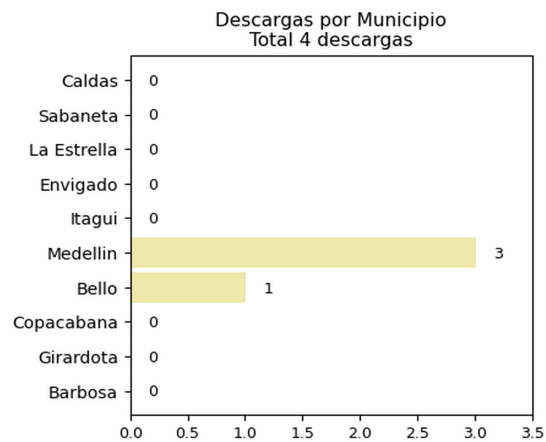
Se han registrado 4 descargas eléctricas; 3 en Medellín y 1 en Bello.

(g) Mapa de descargas eléctricas durante el evento

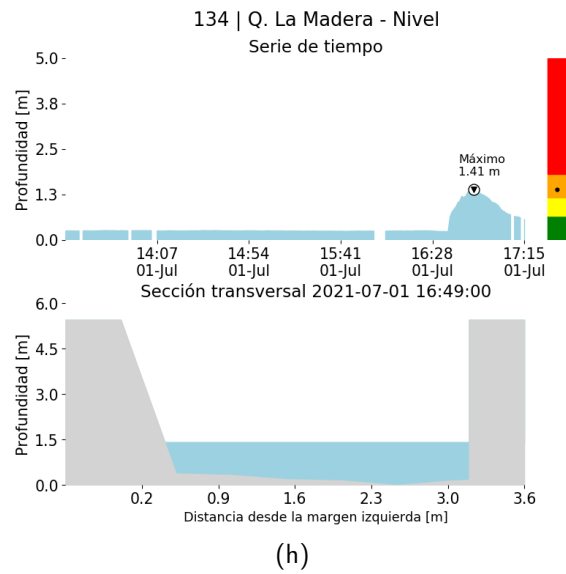
RESUMEN DE REGISTROS DE NIVEL				
Estación	Ubicación	Pico de la hidrografa [m]	Fecha y Hora	Máximo nivel de riesgo alcanzado
134. Q. La Madera - Nivel	Bello - Barrio Nuevo	1.408	2021-07-01 16:49:00	Naranja

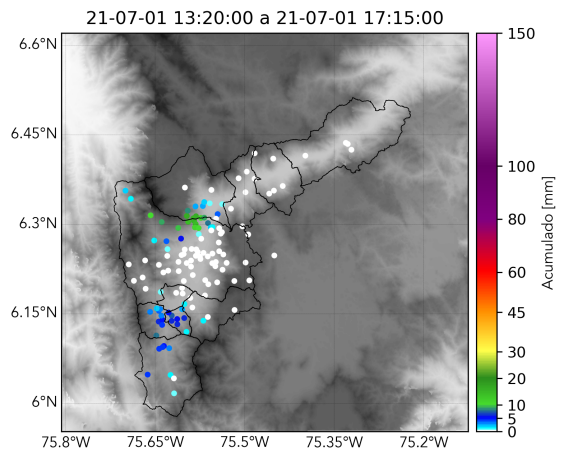
(i) Boletín Precipitación

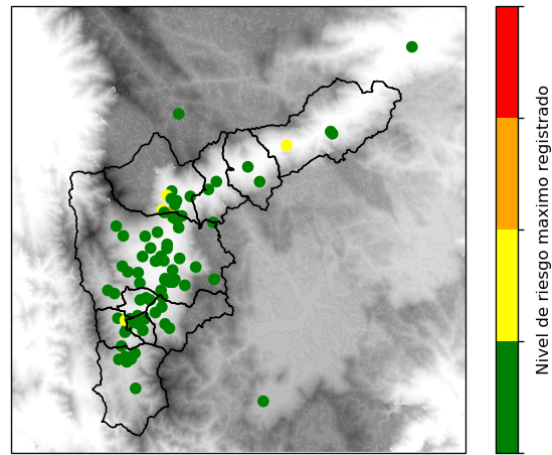
(j) Boletín Nivel
