IMÁGENES DEL RADAR METEOROLÓGICO

FECHA: 2022-03-06

EVENTO N: 2486

MAPA ACUMULADO

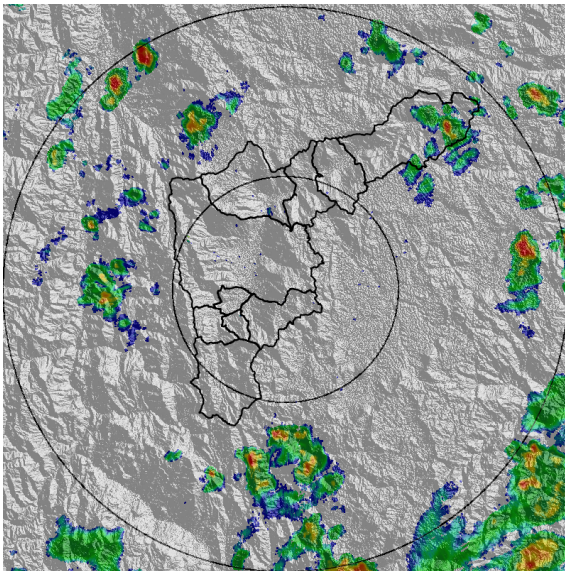
(a) 2022-03-06 00:33

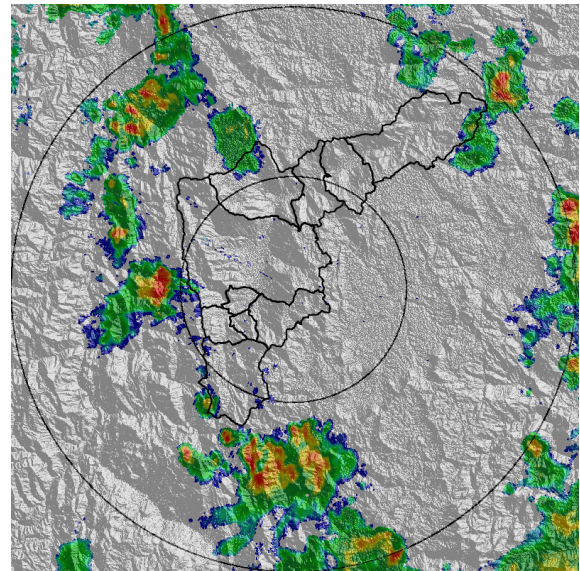
(b) 2022-03-06 01:20

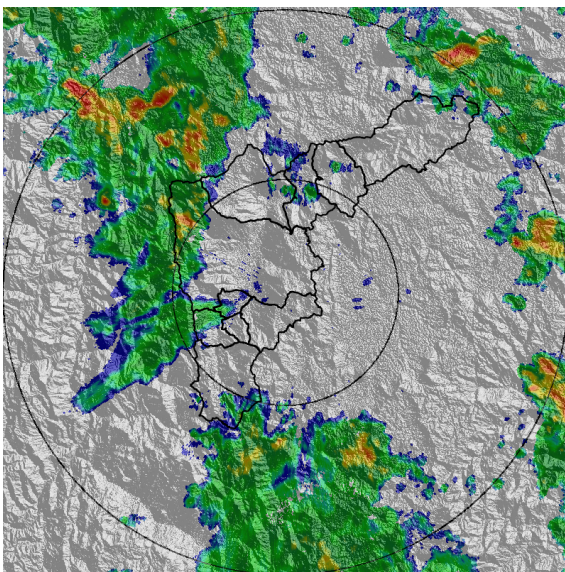
(c) 2022-03-06 02:33

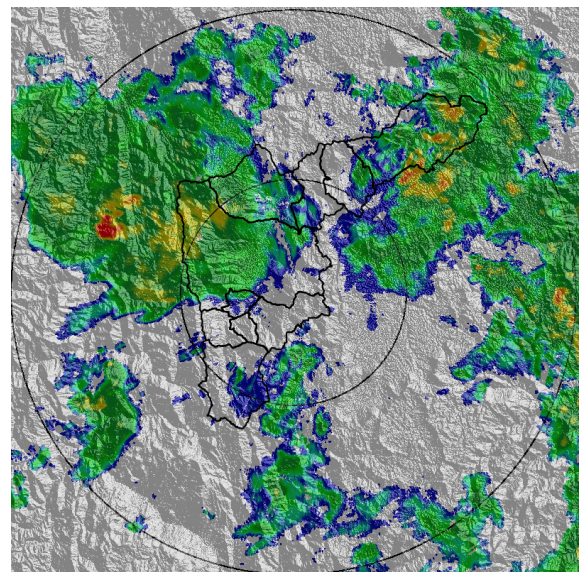
(d) 2022-03-06 04:26

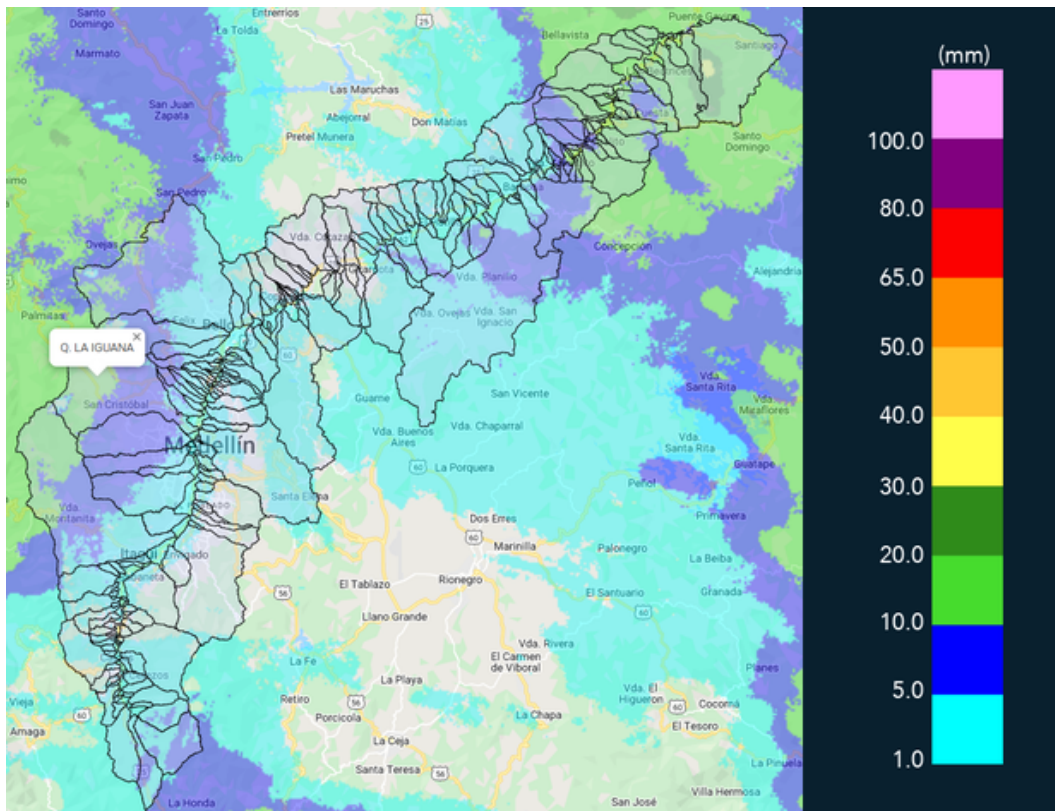
Los mayores acumulados se registraron sobre la cuenca de la quebrada La Iguana en Medellín con valores aproximados de hasta 30 mm.

(e) Mapa de acumulados de lluvia radar durante el evento

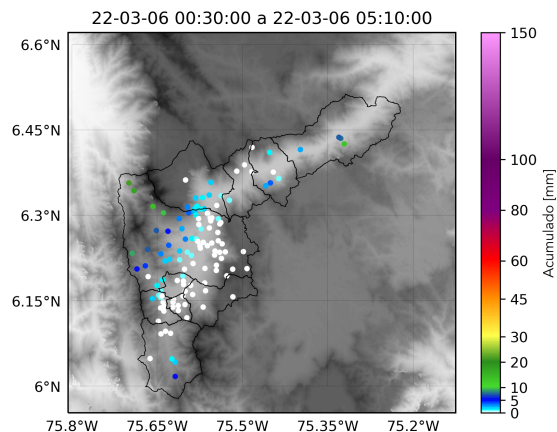
(f) Boletín Precipitación
