IMÁGENES DEL RADAR METEOROLÓGICO

FECHA: 2022-04-08

EVENTO N: 2523

MAPA ACUMULADO

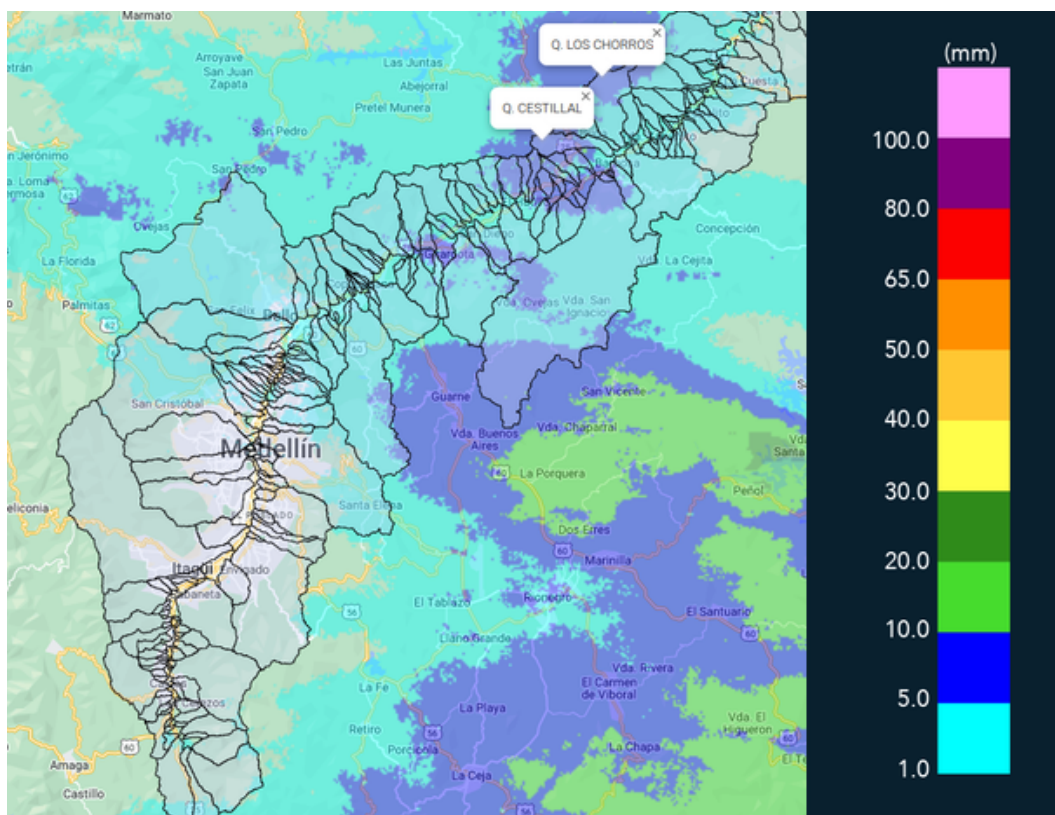
Los mayores acumulados se registraron en Barbosa sobre las cuencas Q. Los Chorros, Q. El Reventón y Q. La Celestial con valores entre los 5 mm y 10 mm.

(e) Mapa de acumulados de lluvia radar durante el evento

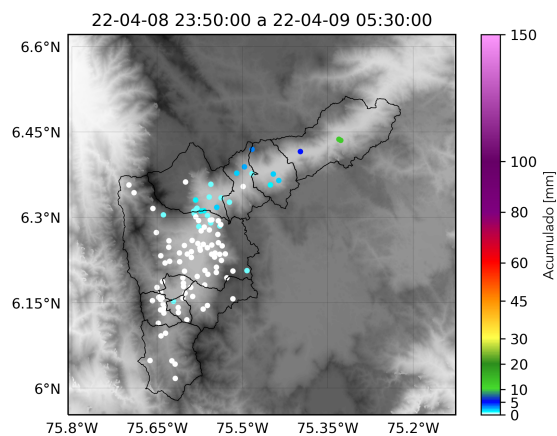
(f) Boletín Precipitación
