IMÁGENES DEL RADAR METEOROLÓGICO

FECHA: 2022-06-19

EVENTO N: 2598

MAPA ACUMULADO

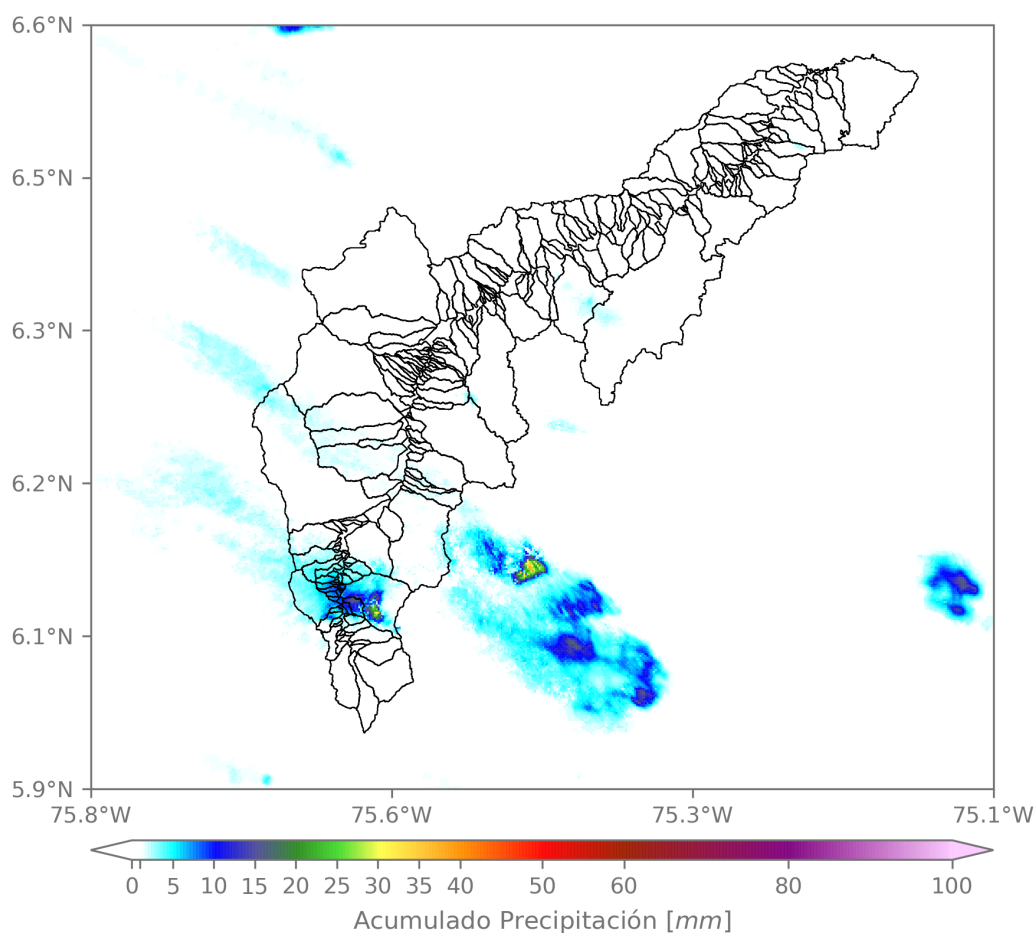
Los mayores acumulados se registraron sobre la Q. La Miel en Caldas y ,alcanzando valores máximos de hasta 30 mm.

(e) Mapa de acumulados de lluvia radar durante el evento

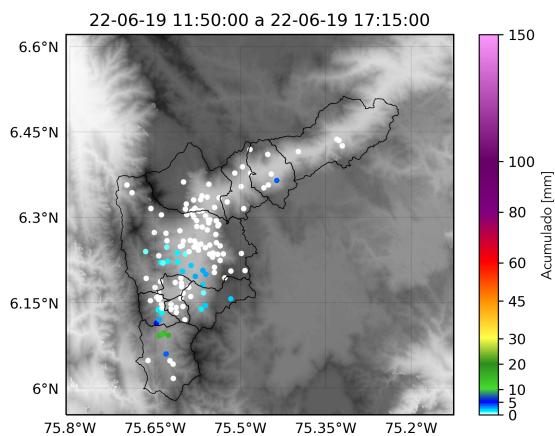
(f) Boletín Precipitación
