# REPORTE DE SOBREVUELOS - EMERGENCIA LA PICACHA - MEDELLÍN

## MOVIMIENTOS EN MASA | Coordenadas: 6.231112, -75.643868

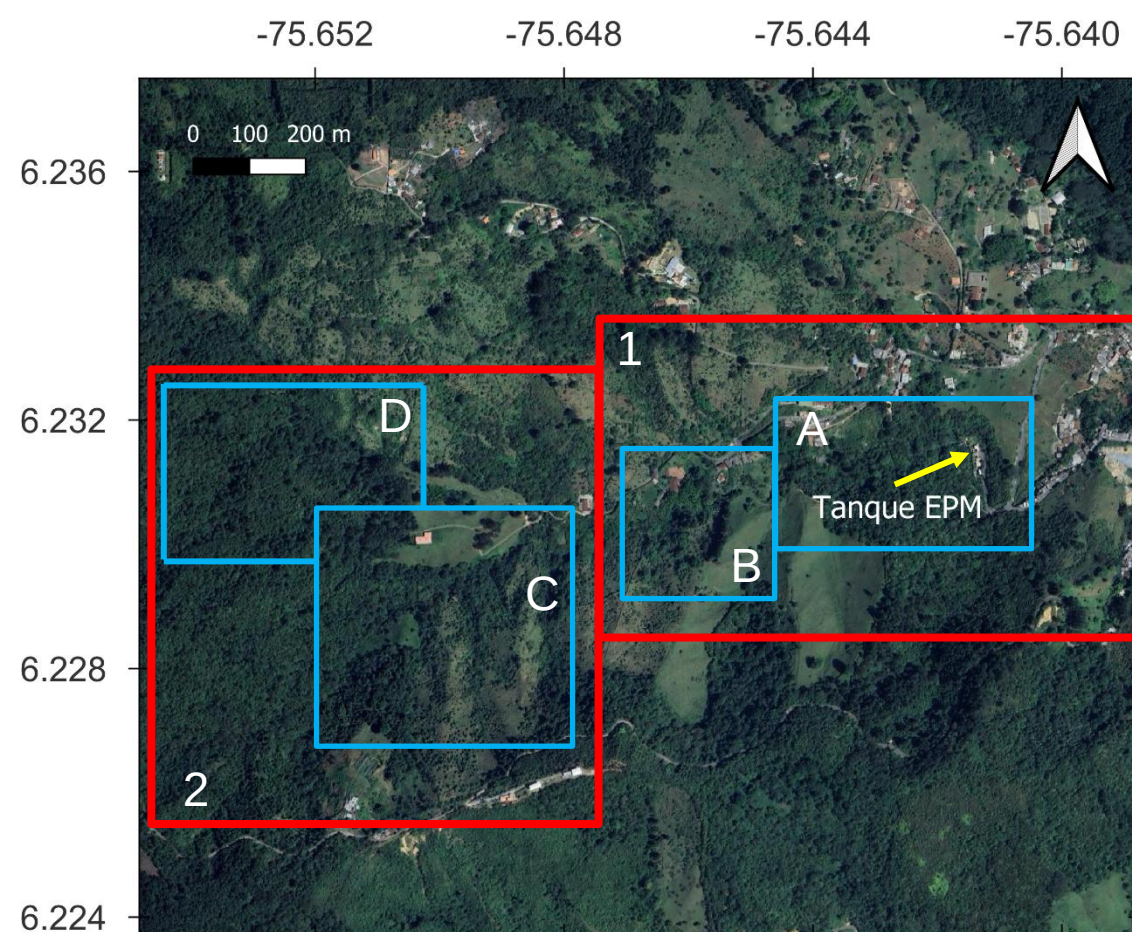
### Imagen Localización

En la imagen superior se presenta un mapa de referencia con fines exclusivamente de localización. Las imágenes contenidas en los recuadros corresponden a registros panorámicos de **movimientos en masa de tipo flujo**, generados por los eventos de lluvia ocurridos entre el 27 y 28 de abril. Durante este periodo, el pluviómetro más cercano reportó un acumulado de 93 mm.

- Se identificaron aproximadamente entre 25 a 26 movimientos en masa de tipo flujo en la cuenca alta de la Quebrada la Picacha.
- En general, estos movimientos en masa aportaron material a los cauces cercanos, generando múltiples obstrucciones, principalmente por acumulación de material vegetal.
