En la imagen superior se presenta un mapa de referencia con fines exclusivamente de localización. El sobrevuelo corresponde a material audiovisual que se realizó en el sector Santa Marta, en el corregimiento El Hatillo, específicamente a lo largo del río Medellín, donde se identifican diferentes procesos morfoodinámicos en las márgenes del cauce, entre ellos fenómenos de socavación lateral y pequeños deslizamientos de talud.

Generalidades

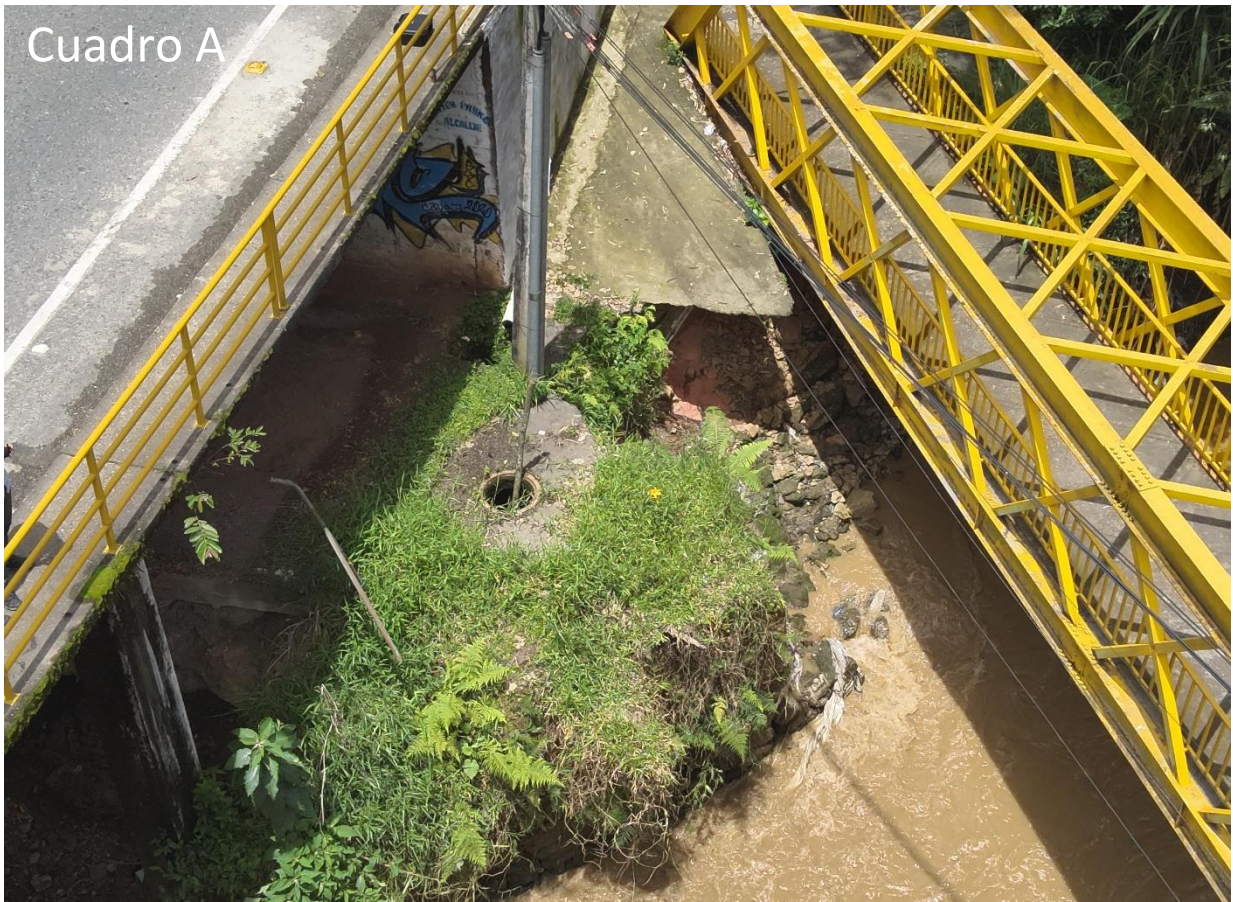
En esta zona ubicada debajo del puente peatonal se observa un proceso de socavación lateral ocasionado por la acción erosiva del cauce, produciendo perdida de material en la base del talud y generando afectaciones en la estructura de acceso al puente.
