### Ortomosaico

### Generalidades

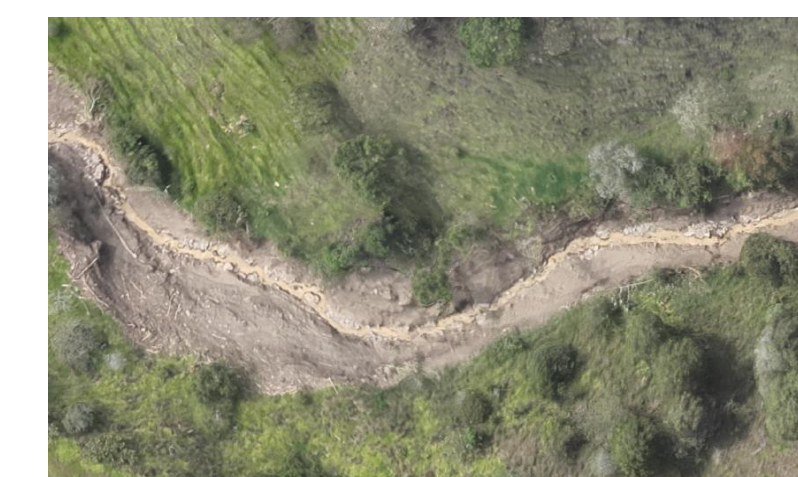
Por lo general, el cauce presentó erosión en su lecho y orillas, lo que denota un flujo concentrado que, tras algunos ensanchamientos puntuales, se expandió en la zona de las viviendas y depositó allí la mayor parte del material transportado, con abundante presencia de bloques rocosos y restos de troncos.
