# REPORTE DE SOBREVUELOS – BOMBA PRIMAX ANCÓN NORTE - COPACABANA

MOVIMIENTOS EN MASA

Coordenadas: 6.3613, -75.4942

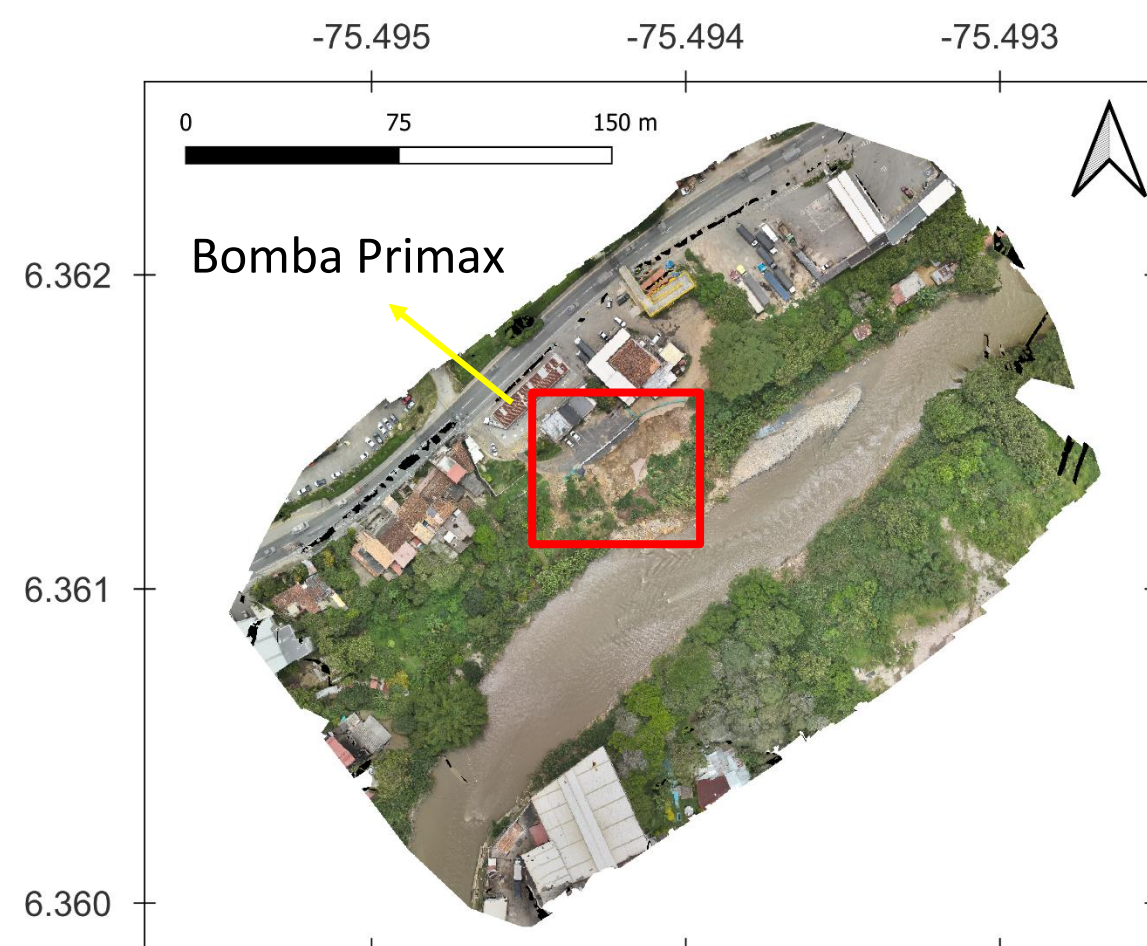
## Ortomosaico

Para el cuadro señalado en el ortomosaico se hace una descripción a continuación:

- Se observa que la margen izquierda del río Medellín presenta un proceso activo de socavación lateral, generando una pérdida significativa del terreno que ha comprometido una amplia zona del parqueadero. Además, se aprecia un cerramiento cercano al borde inestable, lo que refleja la magnitud y avance del proceso erosivo (imagen A).
- En la parte inferior del proceso se logra observa una acumulación de agua, lo que podría seguir reduciendo la estabilidad del talud (imagen B).
