# REPORTE DE SOBREVUELOS – EMERGENCIA LA RAYA – LA ESTRELLA

## MOVIMIENTOS EN MASA

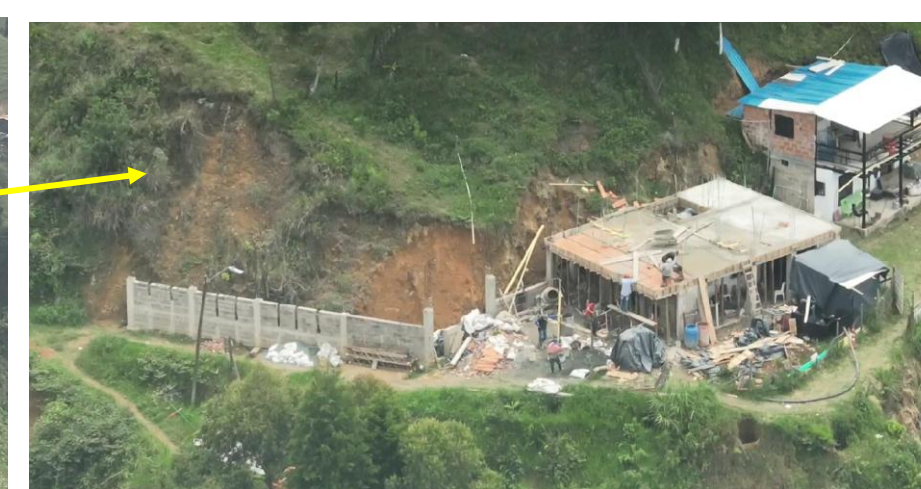
En el recuadro A de la imagen 3 se evidencian dos flujos antiguos, cuya trayectoria puede seguirse desde las zonas más elevadas de la ladera hasta el punto de acumulación sobre una vía peatonal, la cual resultó afectada por el material depositado, dificultando el tránsito. Además, se observa una tubería expuesta a lo largo del talud, aparentemente sin daño visible, aunque su posición actual sugiere una pérdida parcial de soporte, lo que la deja vulnerable a futuras fallas si el terreno presentase eventos de inestabilidad futuros.

En el recuadro B se observa el **flujo de mayor recorrido presente en la zona**, cuyo material es depositado directamente en la quebrada La Raya. Adicionalmente, hacia la parte superior derecha, detrás de la edificación, se identifican al menos dos cicatrices de movimientos previos, posiblemente correspondientes a flujos superficiales o deslizamientos, lo que evidencia una susceptibilidad preexistente del terreno y un riesgo latente de reactivación ante nuevas precipitaciones.
