### Imagen Localización

### Generalidades

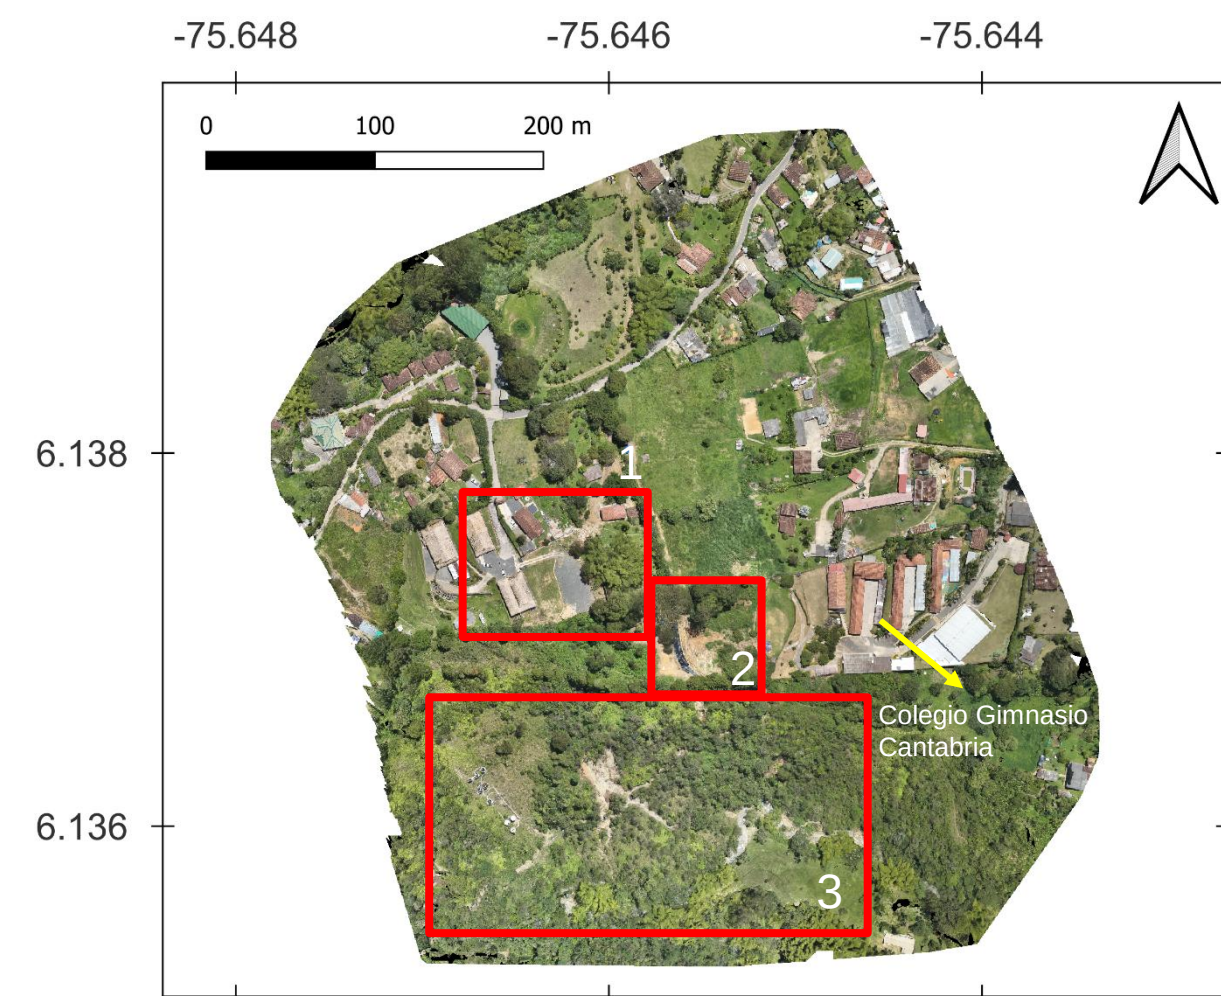
En el ortomosaico se observa el área correspondiente al sobrevuelo realizado en el sector de Pueblo Viejo entre el restaurante Ambar y el colegio Gimnasio Cantabria, donde se identifica un movimiento en masa de tipo deslizamiento. A lo largo de la zona se presentan múltiples grietas próximas a la corona del deslizamiento y otras hacia la mitad de la ladera. Según información del arrendatario del lote estas grietas se han intensificado durante este mes de mayo. En esta zona, el pluviómetro más cercano ubicado a menos de 200 metros de la zona afectada (Colegio Gimnasio Cantabria) ha registrado durante este mes de mayo un acumulado de 291 mm de lluvia.
