# La Raya, La Estrella

**Municipio:** La Estrella - Caldas. La quebrada La Raya representa el límite entre los municipios de Caldas y La Estrella

**Barrio/Vereda:** La Raya (parte baja)/La Esperanza (parte alta).

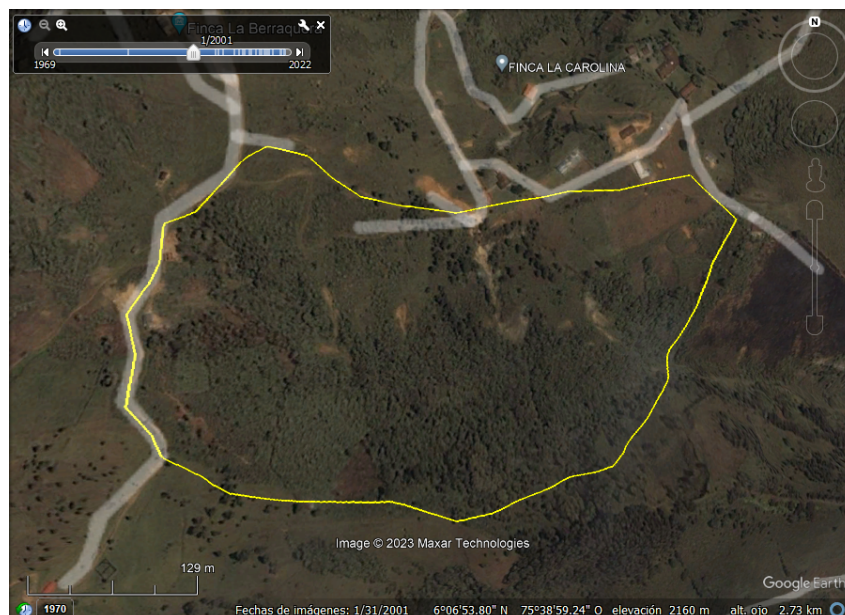
**Figura 4:** Imagen aérea de la parte alta de la microcuenca La Raya registrada en enero de 2001. Imagen tomada de Google Earth.

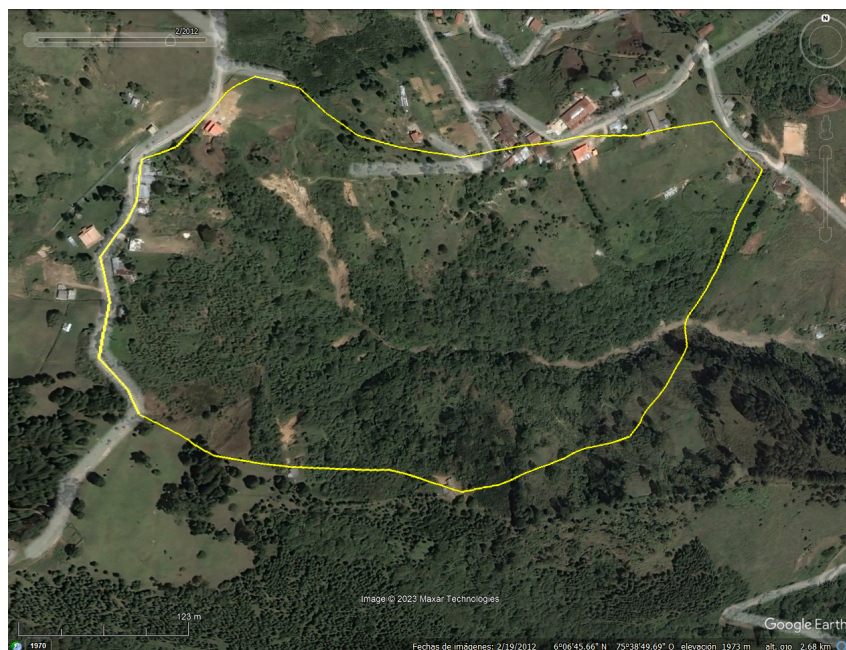
**Figura 5:** Imagen aérea de la parte alta de la microcuenca La Raya registrada en febrero de 2012. Imagen tomada de Google Earth.
