# Las Playas, San Antonio de Prado (Medellín)

## Descripción del sitio

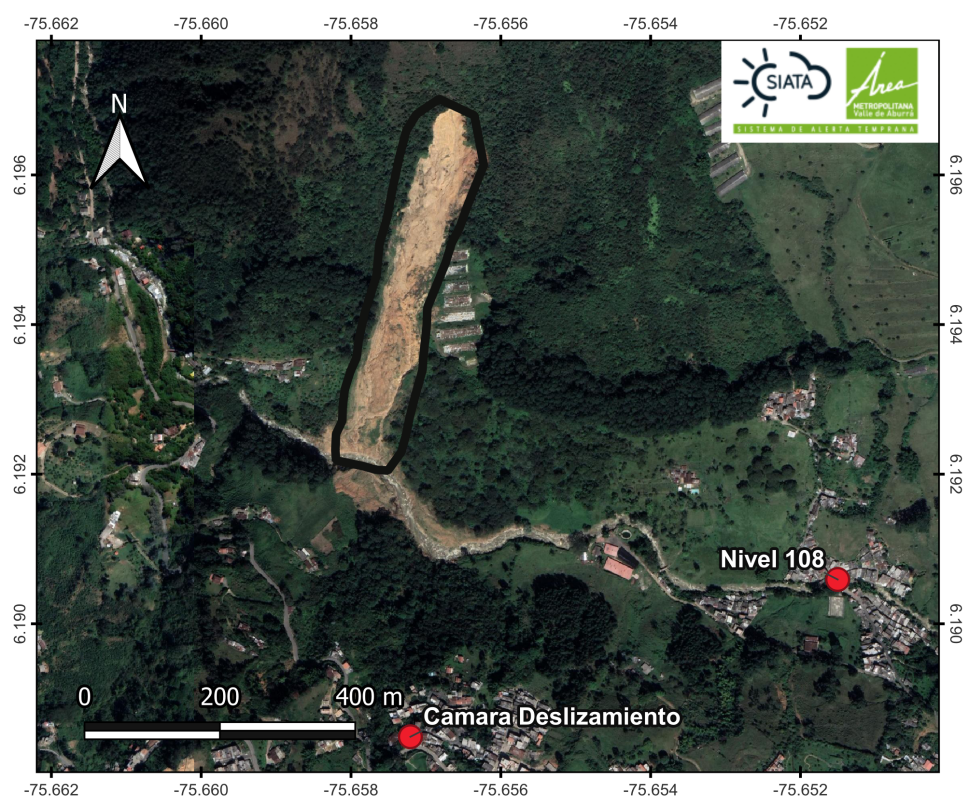
**Figura 1:** Ubicación del sitio Las Playas y sensores instalados en el sitio. La granja avícola se encuentra en el flanco este del movimiento en masa.

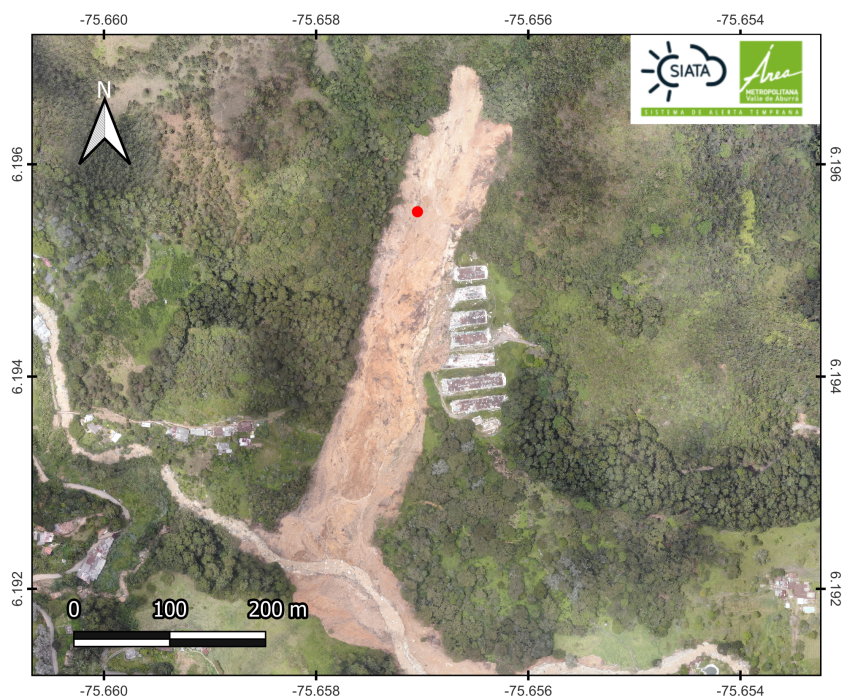
El monitoreo periódico con drones permite identificar los cambios superficiales del relieve y cambios en la ubicación relativa de los elementos en zonas inestables. La Tabla 3 muestra el registro de sobrevuelos realizados por parte del equipo de drones de SIATA. La Figura 9 corresponde al ortomosaico del sobrevuelo realizado el 9 de septiembre de 2022, la Figura 10 corresponde al ortomosaico del sobrevuelo realizado el 26 de diciembre de 2022, las Figuras 11 y 12 corresponde a los análisis de deformaciones en el terreno realizados a partir de los modelos digitales de superficie (DSM) en julio de 2022. La Figura 15 corresponde al ortomosaico realizado el 24 de enero de 2024.

**Figura 9:** Ortofoto realizada al sitio el 9 de septiembre de 2022.

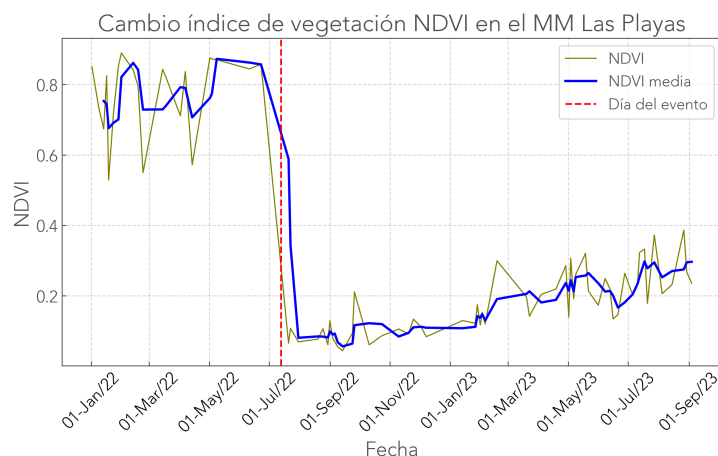
Adicionalmente, se ha realizado análisis espacio-temporales mediante imágenes satelitales al movimiento en masa Las Playas. Estos análisis se basan en calcular el Índice de Vegetación de Diferencia Normalizado (NDVI), el cual es un indicativo del estado de la cobertura de la superficie terrestre. La Figura 13 muestra la serie de tiempo del índice NDVI, donde se observa la materialización del evento con la pérdida de cobertura vegetal en julio de 2022; posterior a esto, se observa la recuperación de la cobertura vegetal. Este análisis se realizó a un punto al interior del movimiento en masa con coordenadas 6.1955, -75.6570 (punto rojo en la Figura 9).

**Figura 13:** Serie de tiempo del índice NDVI.

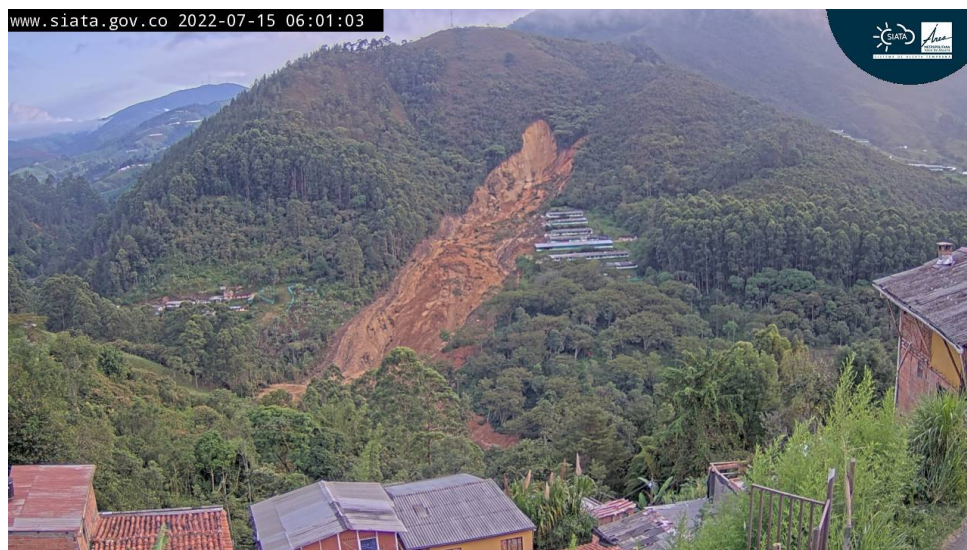
**Figura 16:** Fotografía de la cámara de monitoreo registrada el 15 de julio de 2022, luego de la emergencia.

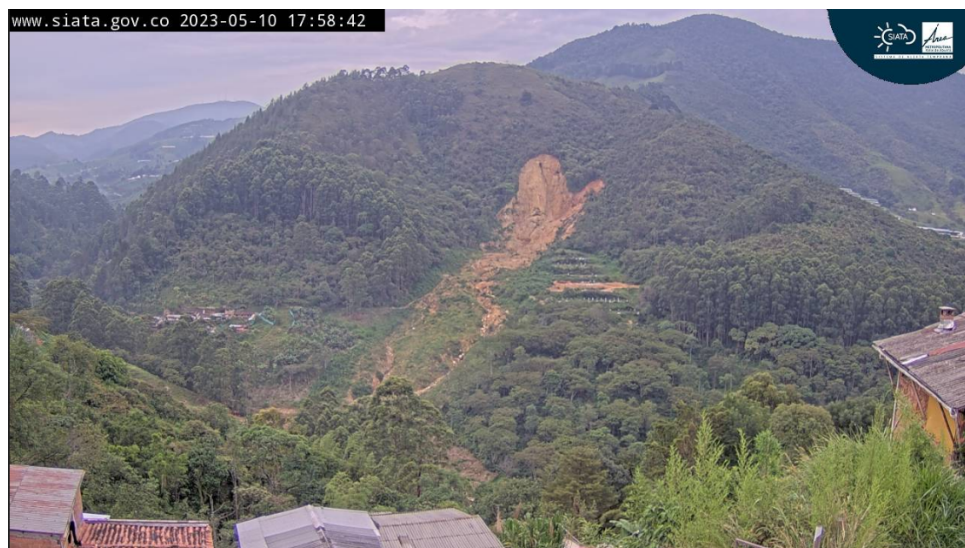
**Figura 19:** Fotografía de la cámara de monitoreo registrada el 10 de mayo de 2023.

Se observó a través de la cámara de monitoreo, una tala de árboles en el flanco occidental del movimiento en masa que se presentó en la primera semana de noviembre de 2023.
