# Tierra Amarilla, La Estrella

## Descripción del sitio

### Características del movimiento en masa:

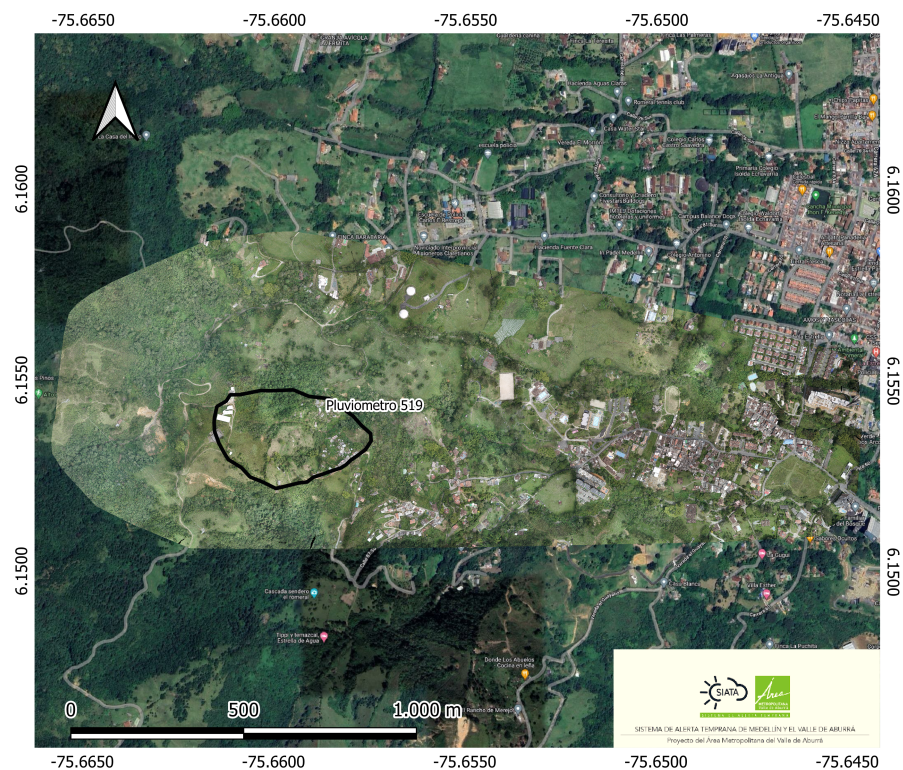
**Figura 6:** Ortomosaico de sobrevuelo realizado el 15 de febrero de 2023 sobre el deslizamiento y vereda de Tierra Amarilla

El monitoreo periódico con drones permite identificar los cambios superficiales del relieve y cambios en la ubicación relativa de los elementos en zonas inestables. La Tabla 3 muestra el registro de sobrevuelos realizados por parte del equipo de drones de SIATA. La Figura 6 corresponde al ortomosaico del sobrevuelo realizado el 15 de febrero de 2023 sobre el deslizamiento y la vereda de Tierra Amarilla.
