# Unidad Residencial Atavanza, Medellín

## Descripción del sitio

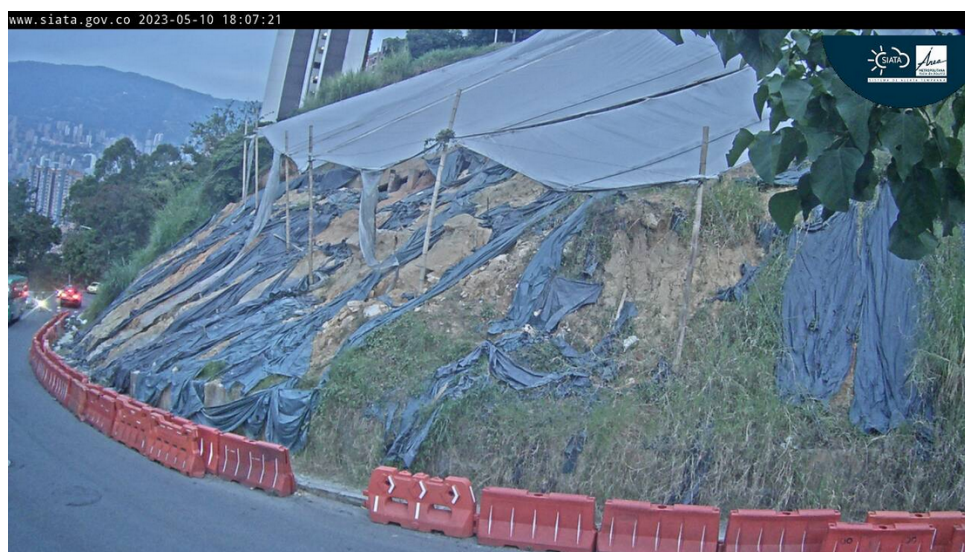
**Figura 16:** Fotografía de la cámara de monitoreo registrada el 10 de mayo de 2023.

- En abril de 2023 iniciaron obras de estabilización en el talud del Deslizamiento 1, aparentemente las obras incluyen anclajes. En el talud Deslizamiento 2, no se realizan obras de ningún tipo.
