Este es un reporte de de monitoreo de las 24h  
antecedentes de los sitios críticos.  
Fue generado automáticamente.

Geociencias - SIATA

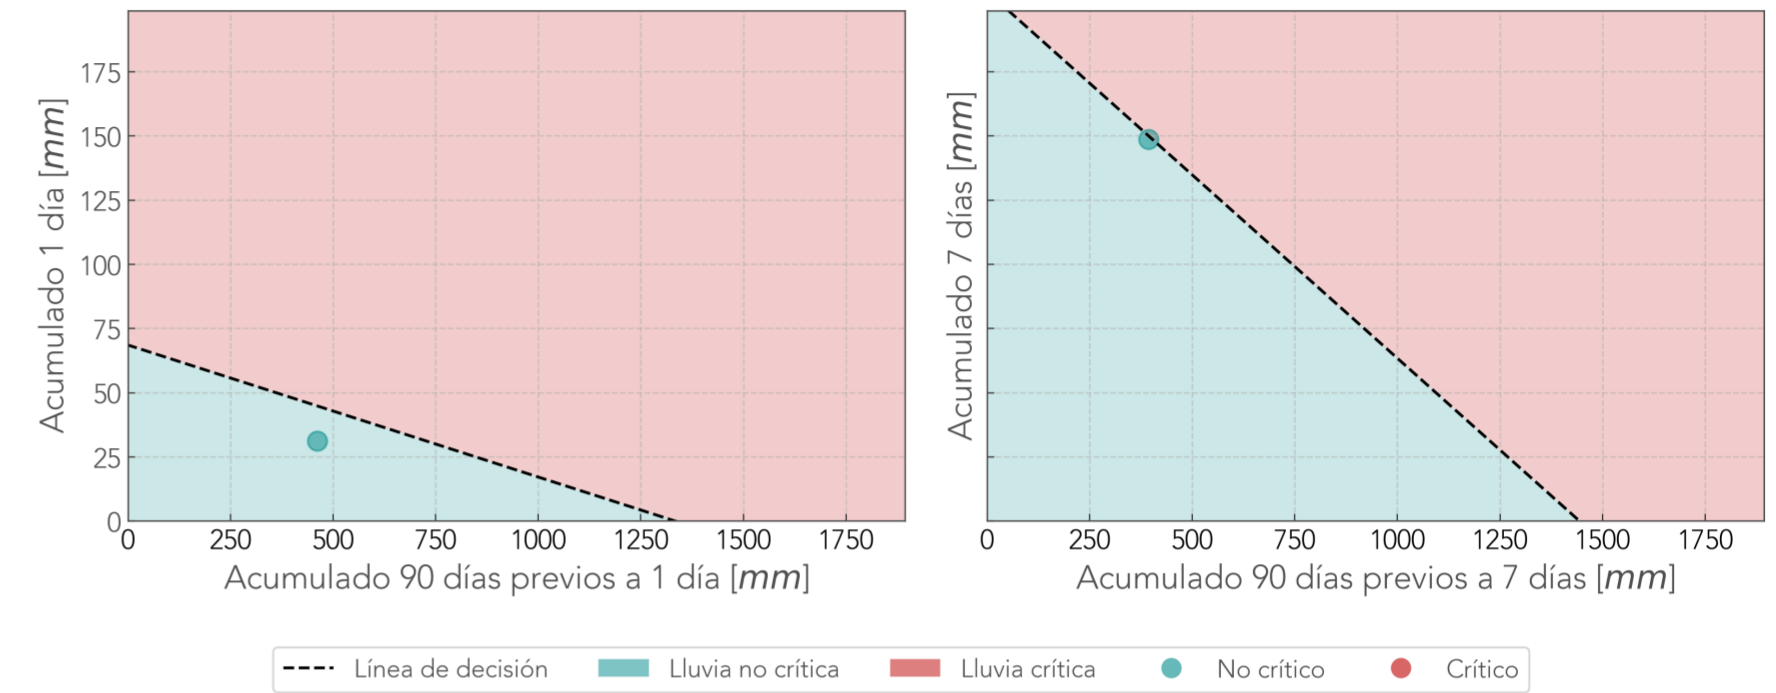
Comparación Reciente-Antecedente  
 Pluviómetro 418  
 Montanita - Medellín

Deslizamiento: Montanita  
 Pluviómetro 418.  
 Extensómetro 453: Inactivo.  
 Acelerómetro 454: Inactivo.  
 HumedadSuelo 455: Inactivo.  
 Cámara Montanita. Última foto hace 1 días

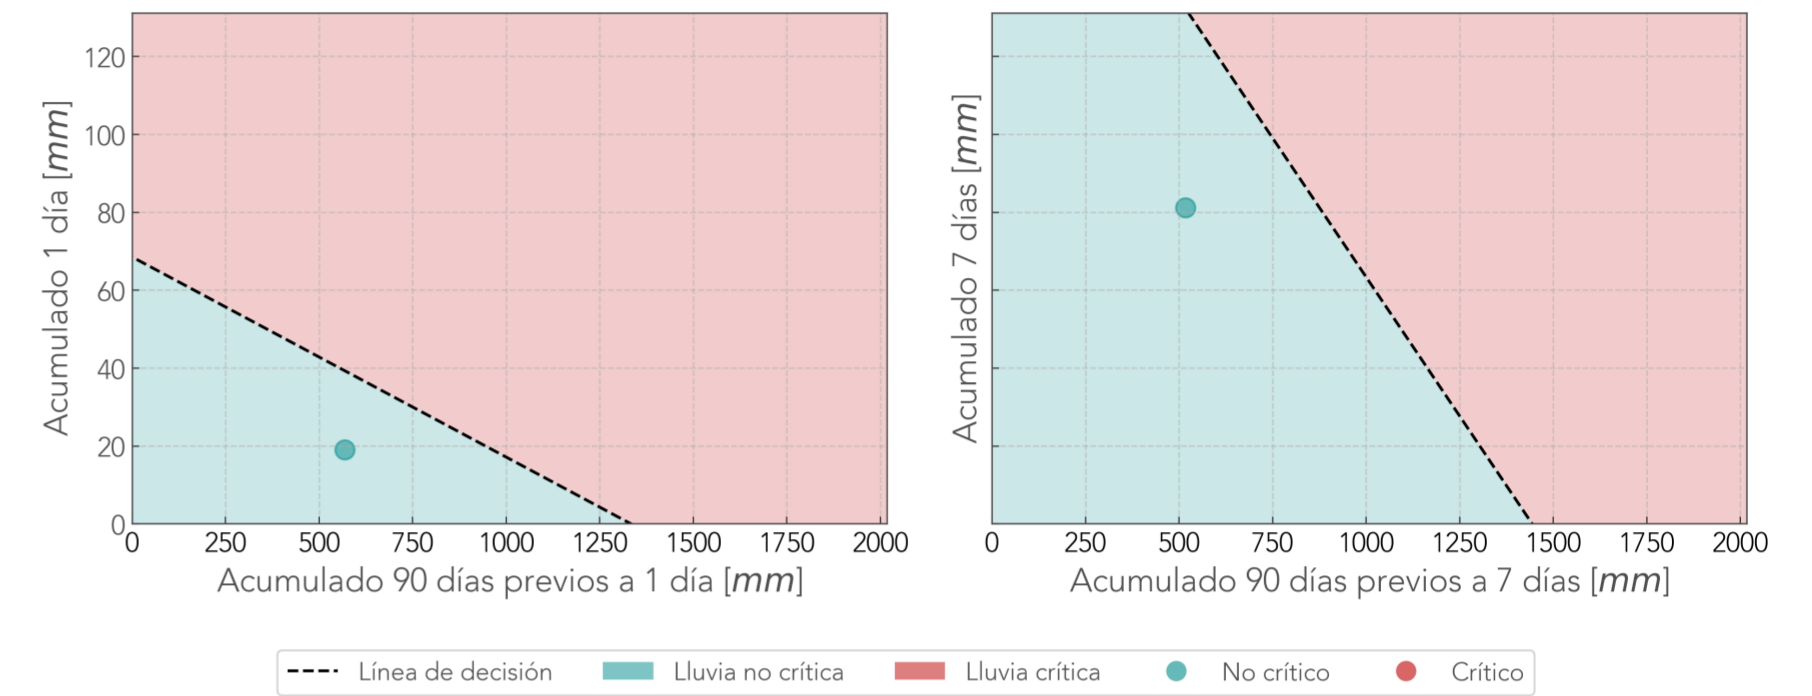
Comparación Reciente-Antecedente  
Pluviómetro 320  
Palmitas - Medellín

Deslizamiento: Palmitas  
Pluviómetro 320.  
Cámara Palmitas. Última foto hace 1 días

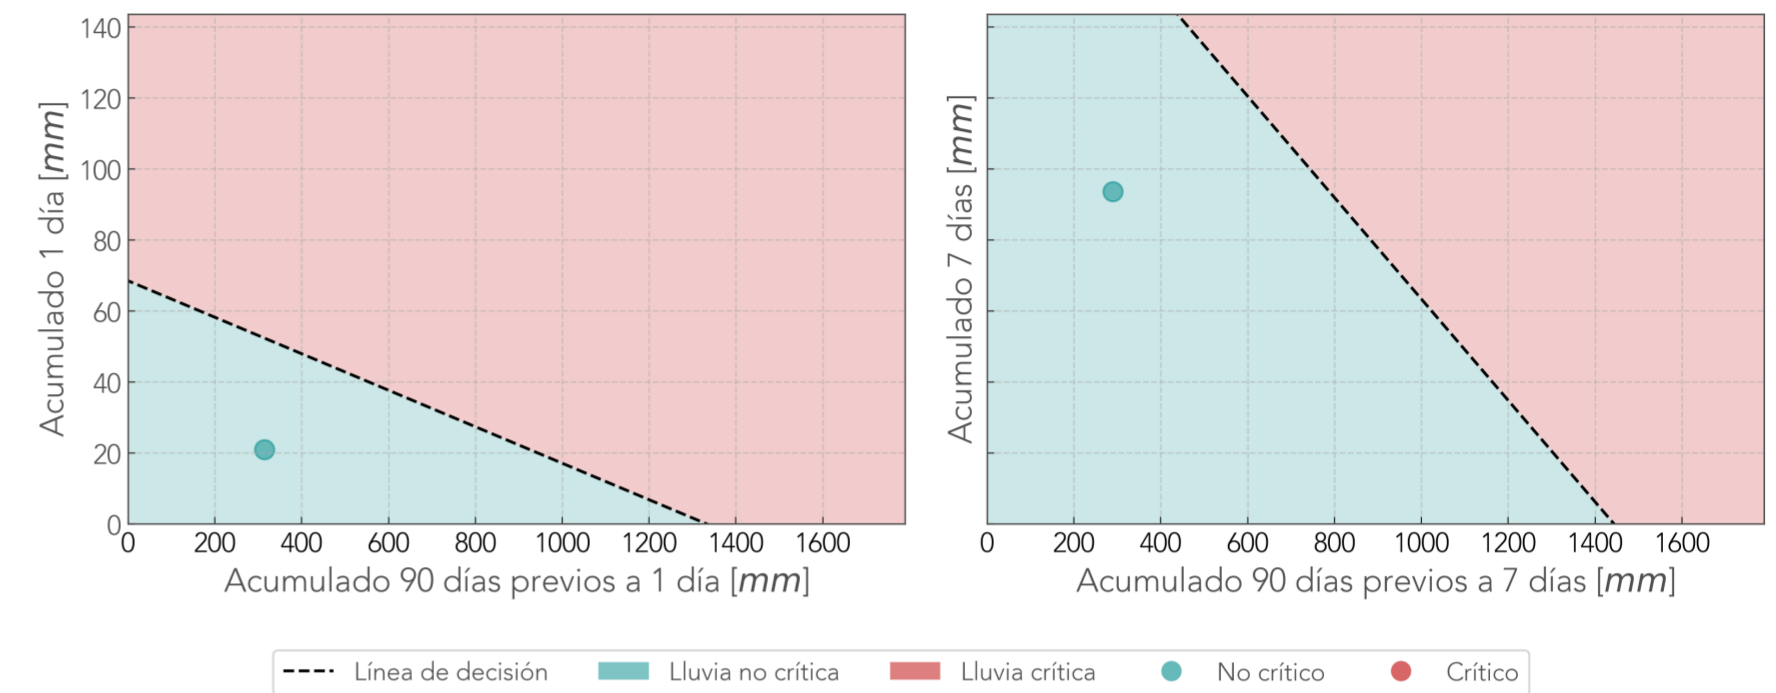
Comparación Reciente-Antecedente  
Pluviómetro 20  
Pajarito - Medellín

Deslizamiento: Pajarito  
Pluviómetro 20.  
TDR 100479 Cable 1.  
TDR 100479 Cable 2.

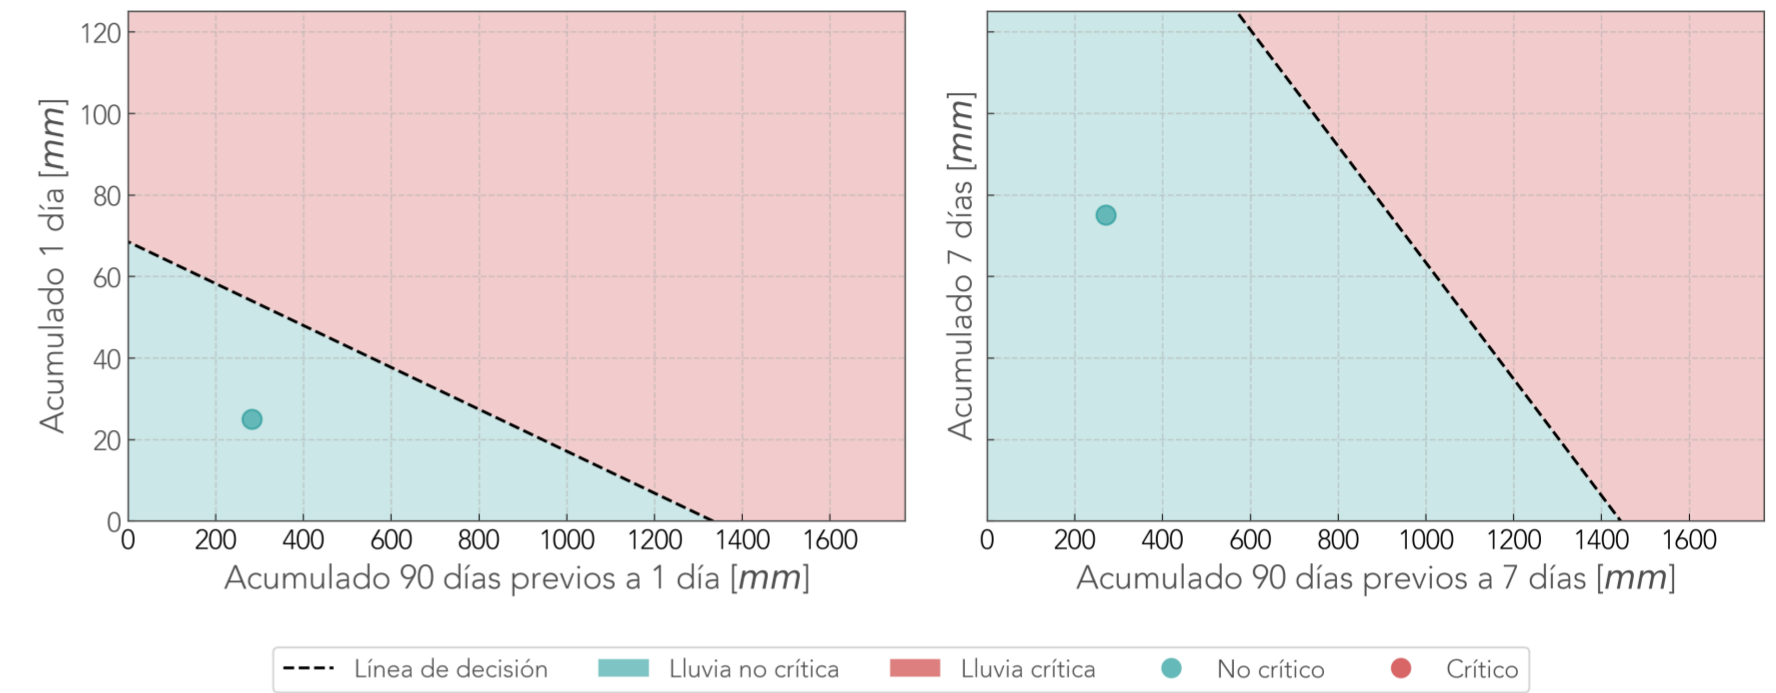
Comparación Reciente-Antecedente  
 Pluviómetro 389  
 Manga Arriba - Girardota

Deslizamiento: Manga Arriba  
 Pluviómetro 389.  
 Extensometro 387: Inactivo.  
 Extensometro 398: Inactivo.  
 Acelerometro 390: Inactivo.  
 HumedadSuelo 424: Inactivo.  
 Cámara Manga\_Arriba. Error en vigilancia.

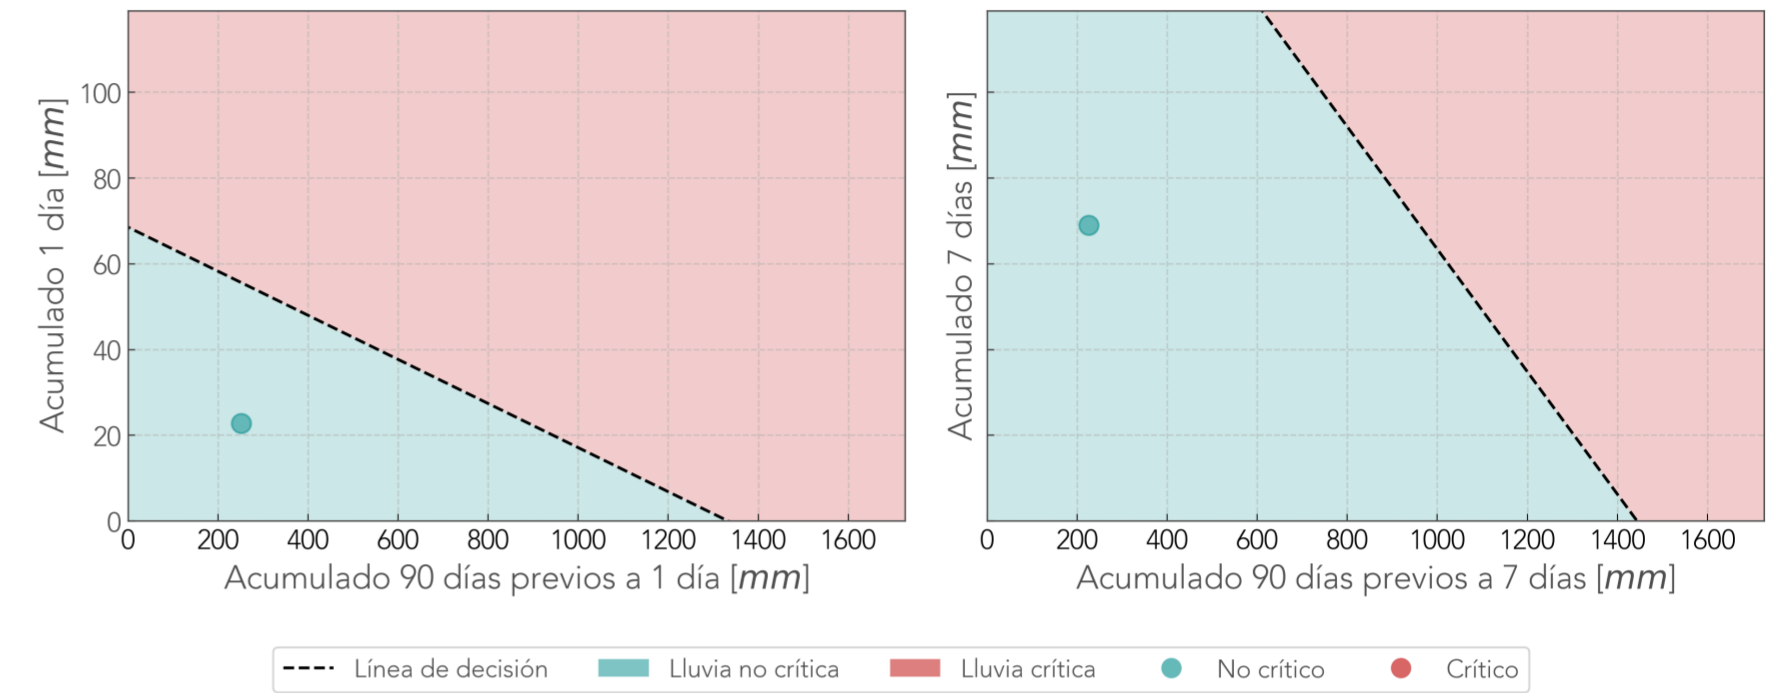
Comparación Reciente-Antecedente  
Pluviómetro 373  
Ancon Norte - Copacabana

Deslizamiento: Ancon Norte  
Pluviómetro 373.  
Extensometro 372: Inactivo.  
Extensometro 385: Inactivo.  
Acelerómetro 379.  
Acelerómetro 374: Inactivo.  
HumedadSuelo 436: Inactivo.  
TDR 100269 Cable 1.  
TDR 100269 Cable 2.

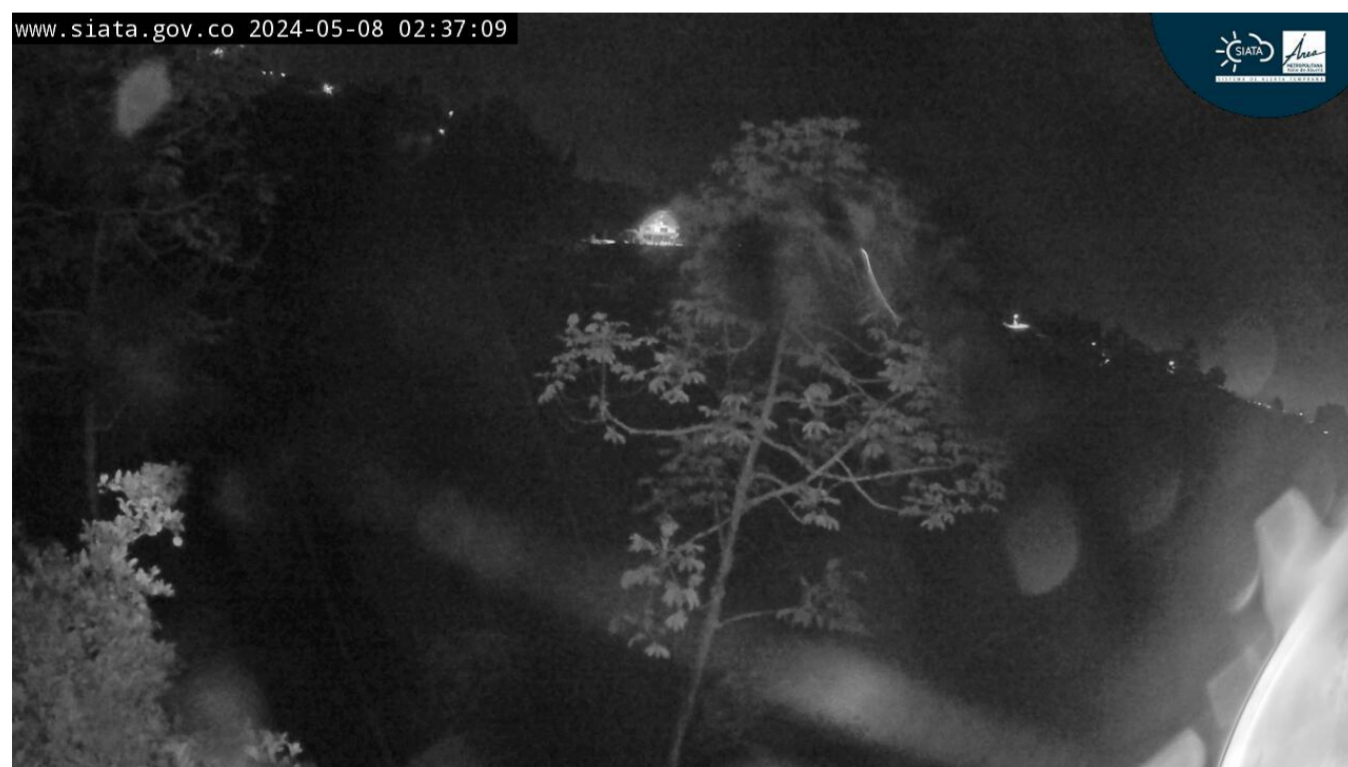
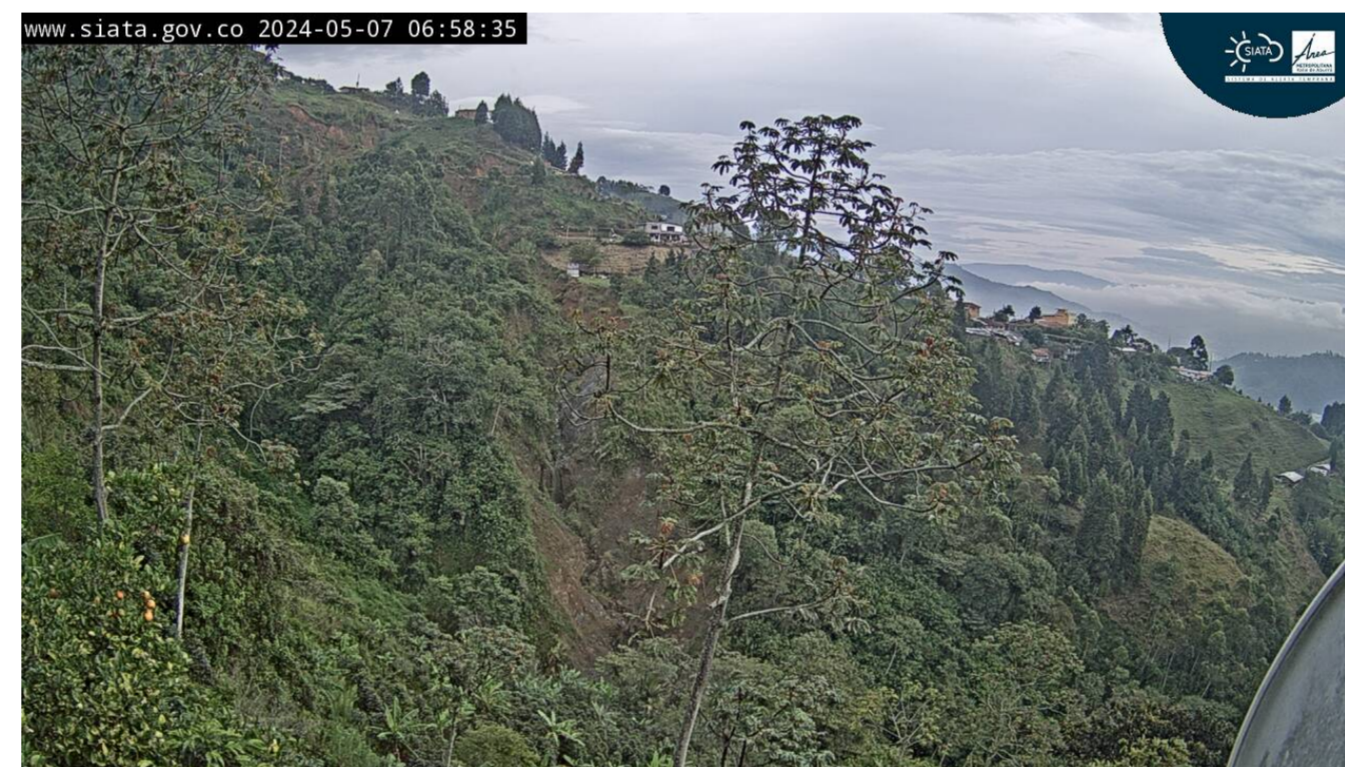
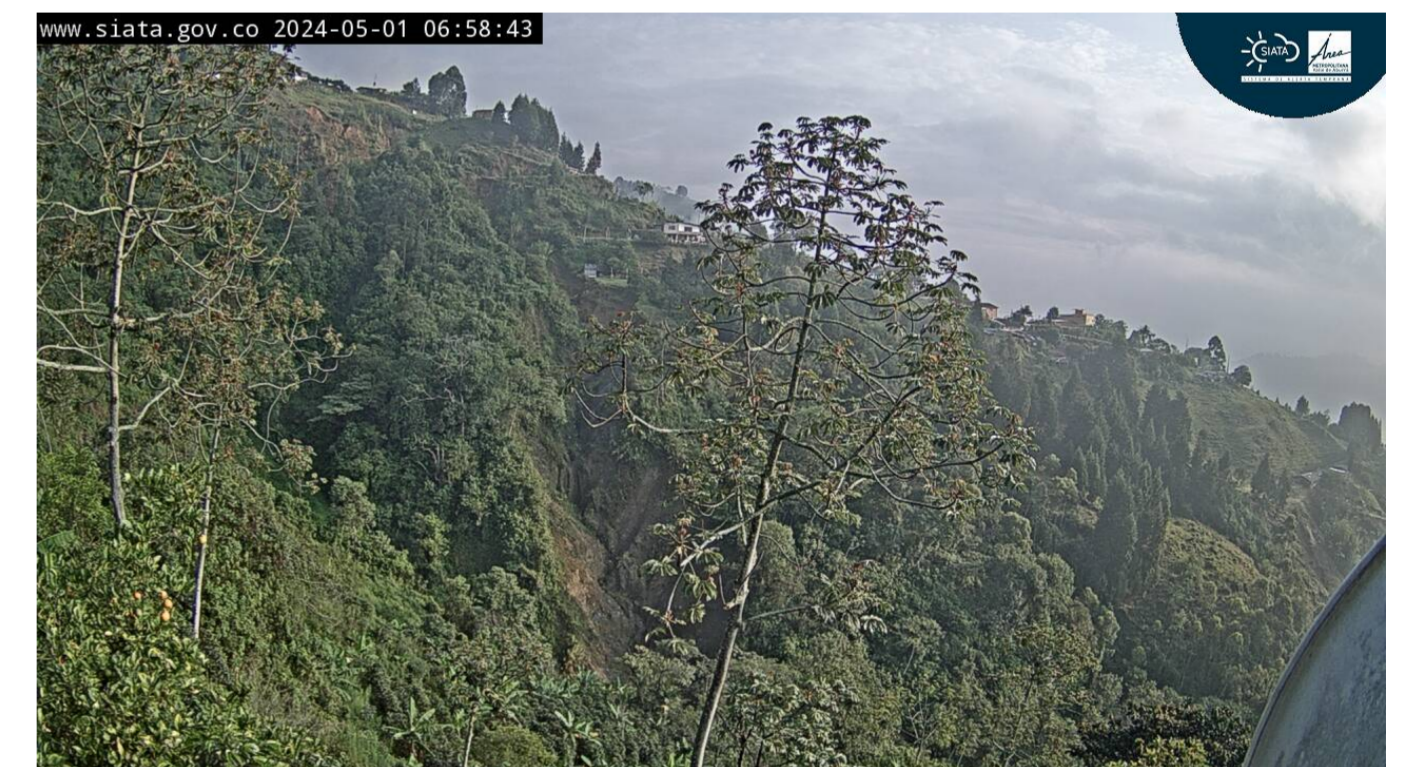
Deslizamiento: La Raya  
Pluviómetro 261. Lluvia crítica en el día 7.  
Cámara La\_Raya.

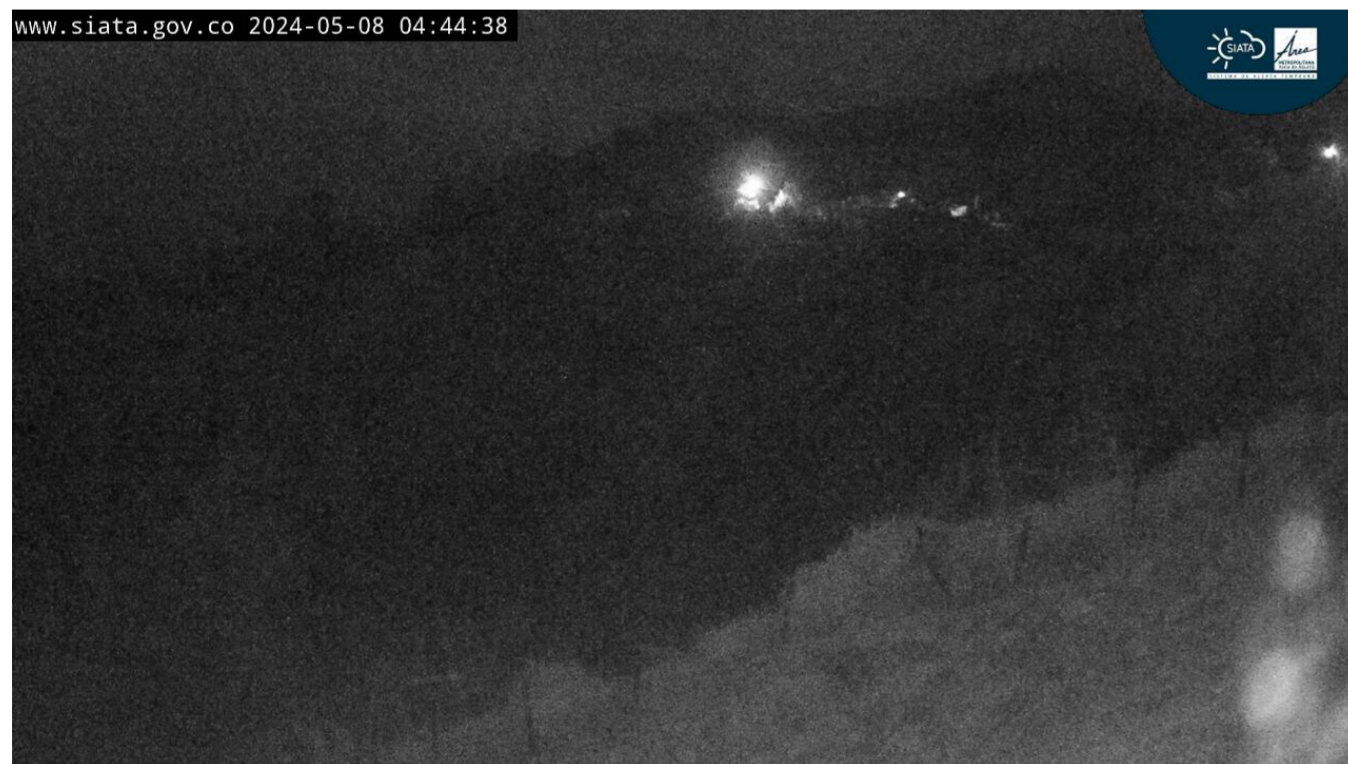
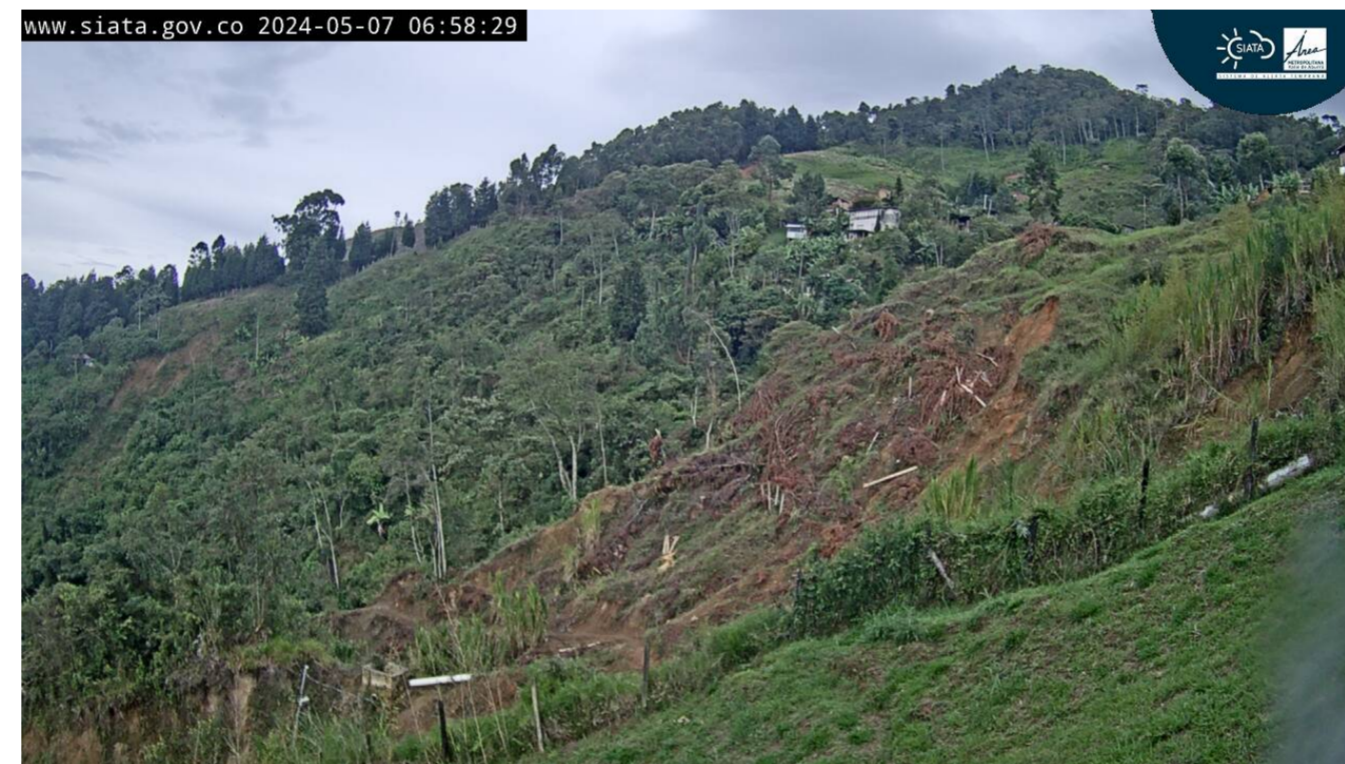
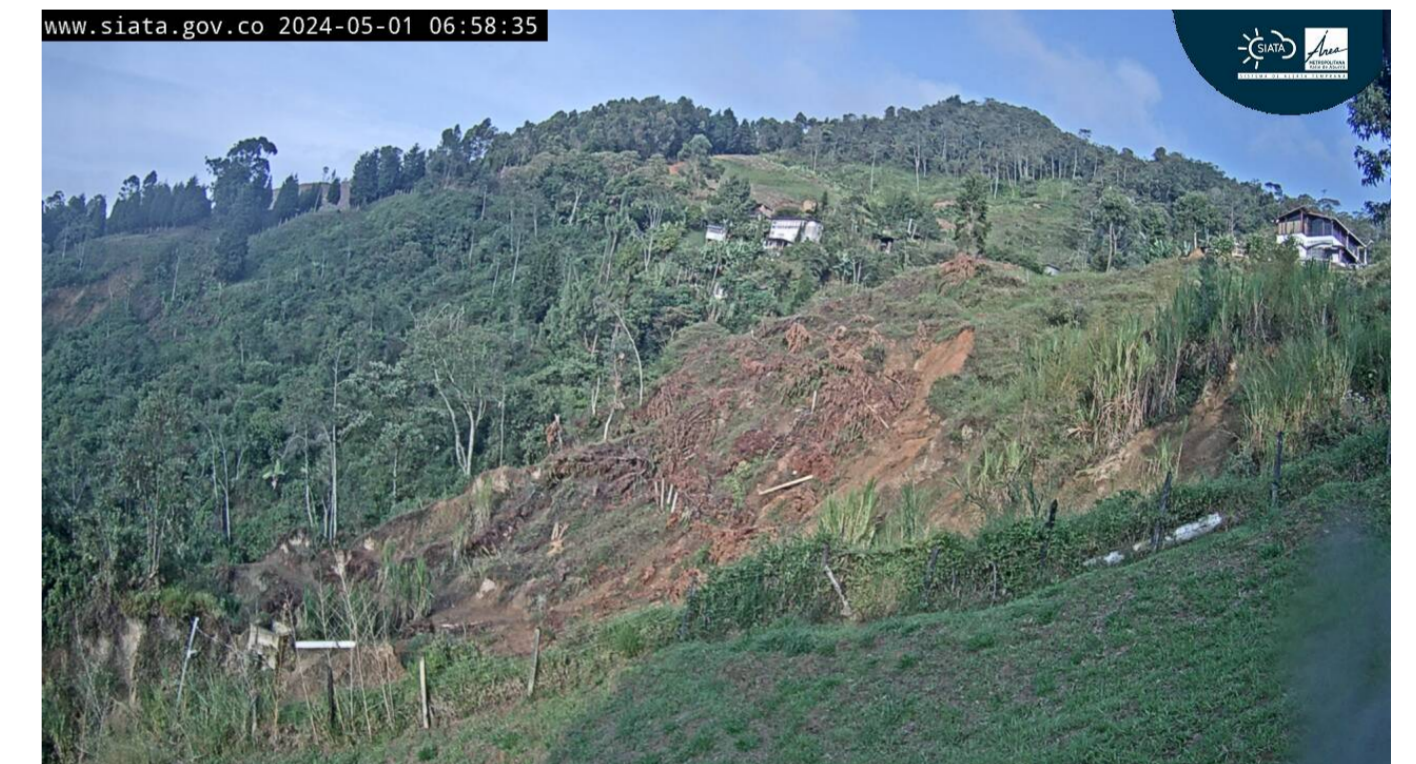
Deslizamiento: La Raya 2  
Pluviómetro 261. Lluvia crítica en el día 7.  
Cámara La\_Raya\_2.

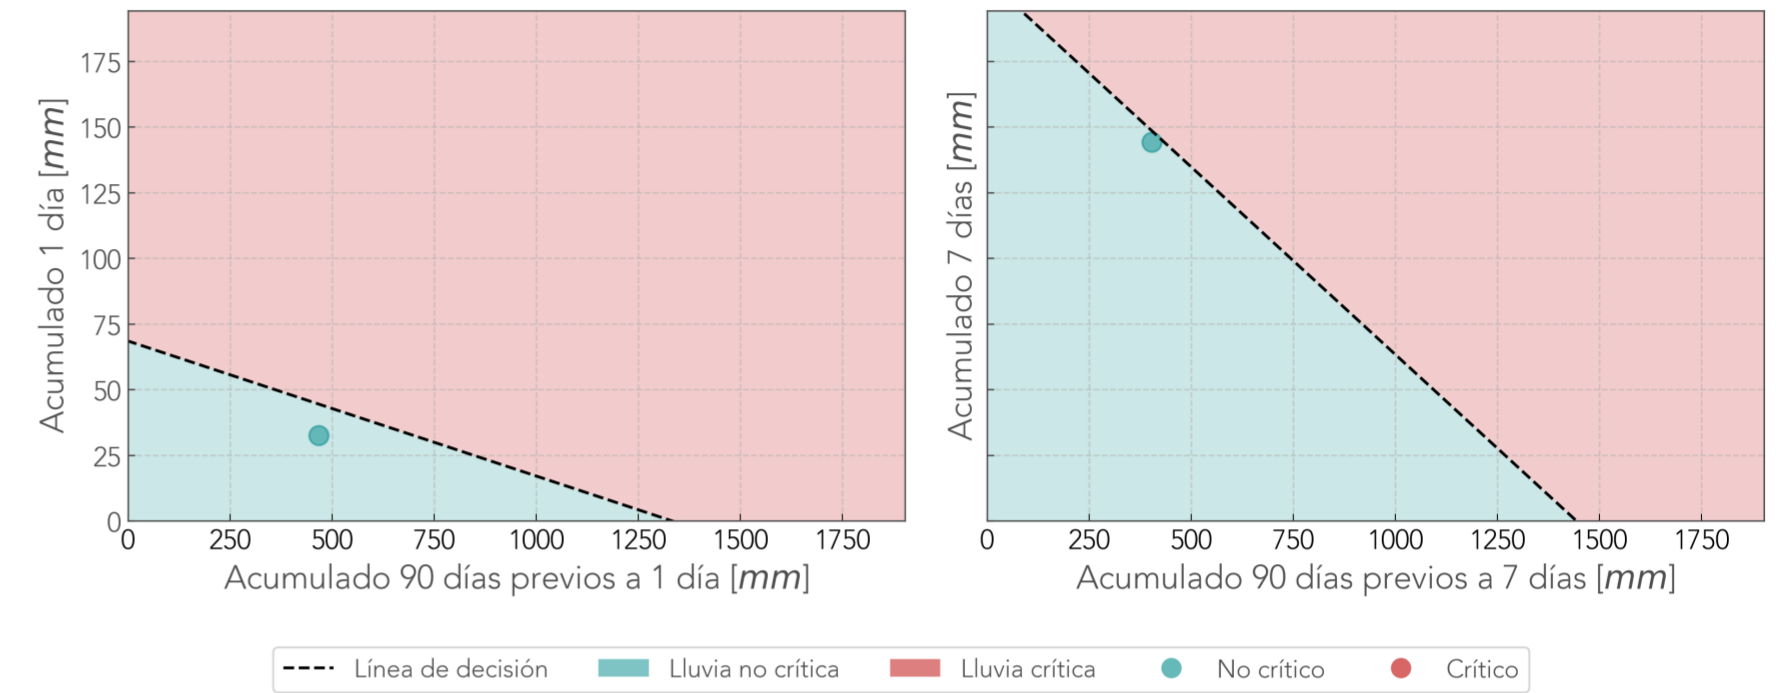
Comparación Reciente-Antecedente  
Pluviómetro 519  
Tierra Amarilla - La Estrella

Deslizamiento: Tierra Amarilla  
Pluviómetro 519.  
Cámara Tierra\_Amarilla.

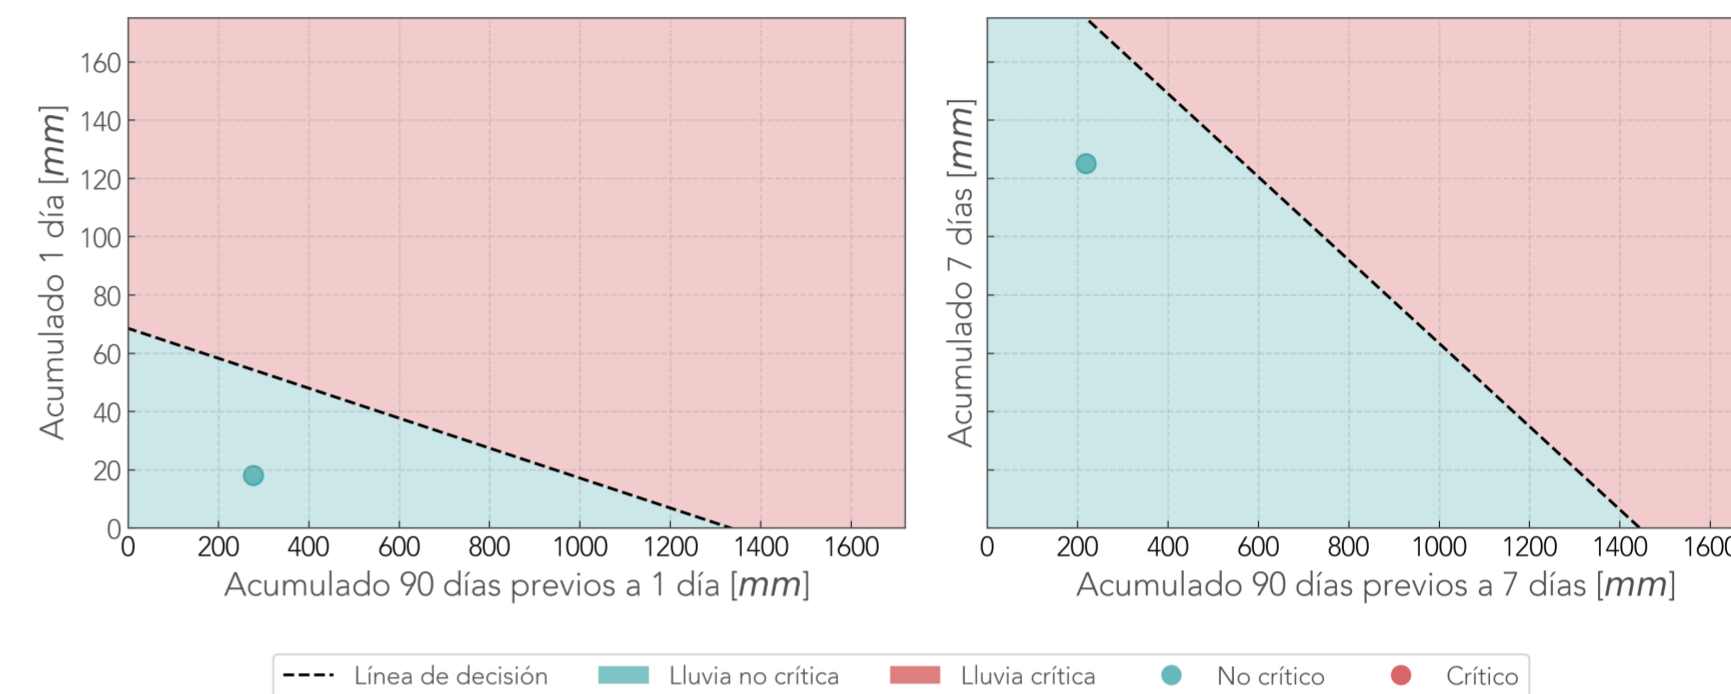
Comparación Reciente-Antecedente  
Pluviómetro 22  
U.R Atavanza - Medellín

Deslizamiento: U.R Atavanza  
Pluviómetro 22.

Extensómetro 521: Inactivo.

Acelerómetro 522: Inactivo.

HumedadSuelo 570: Inactivo.

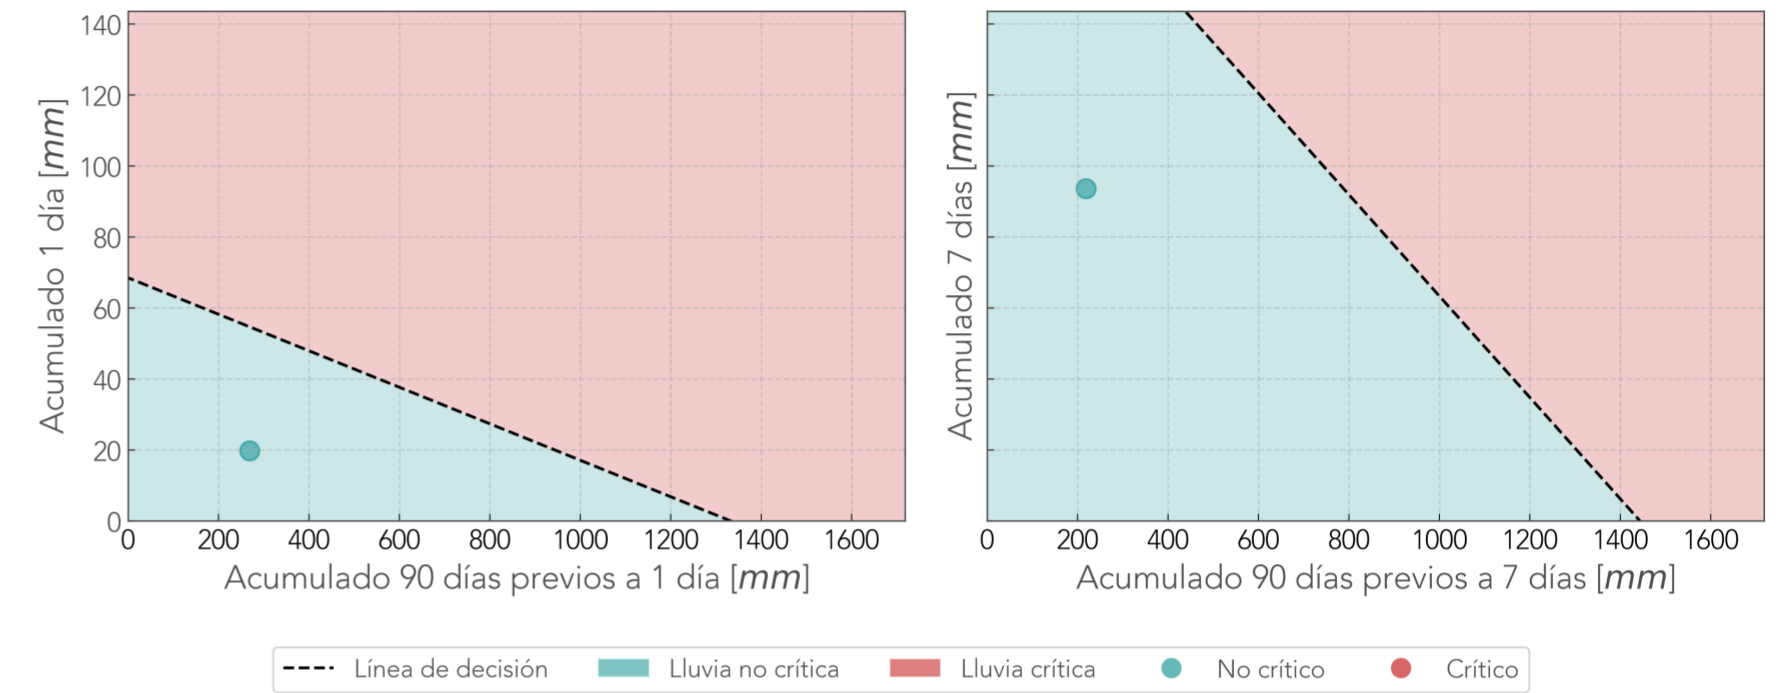
Comparación Reciente-Antecedente  
Pluviómetro 456  
Olaya Herrera - Medellín

Deslizamiento: Olaya Herrera  
Pluviómetro 456.

Acelerómetro 563. Error en consulta. Último dato: 2024-05-07 06:55:00

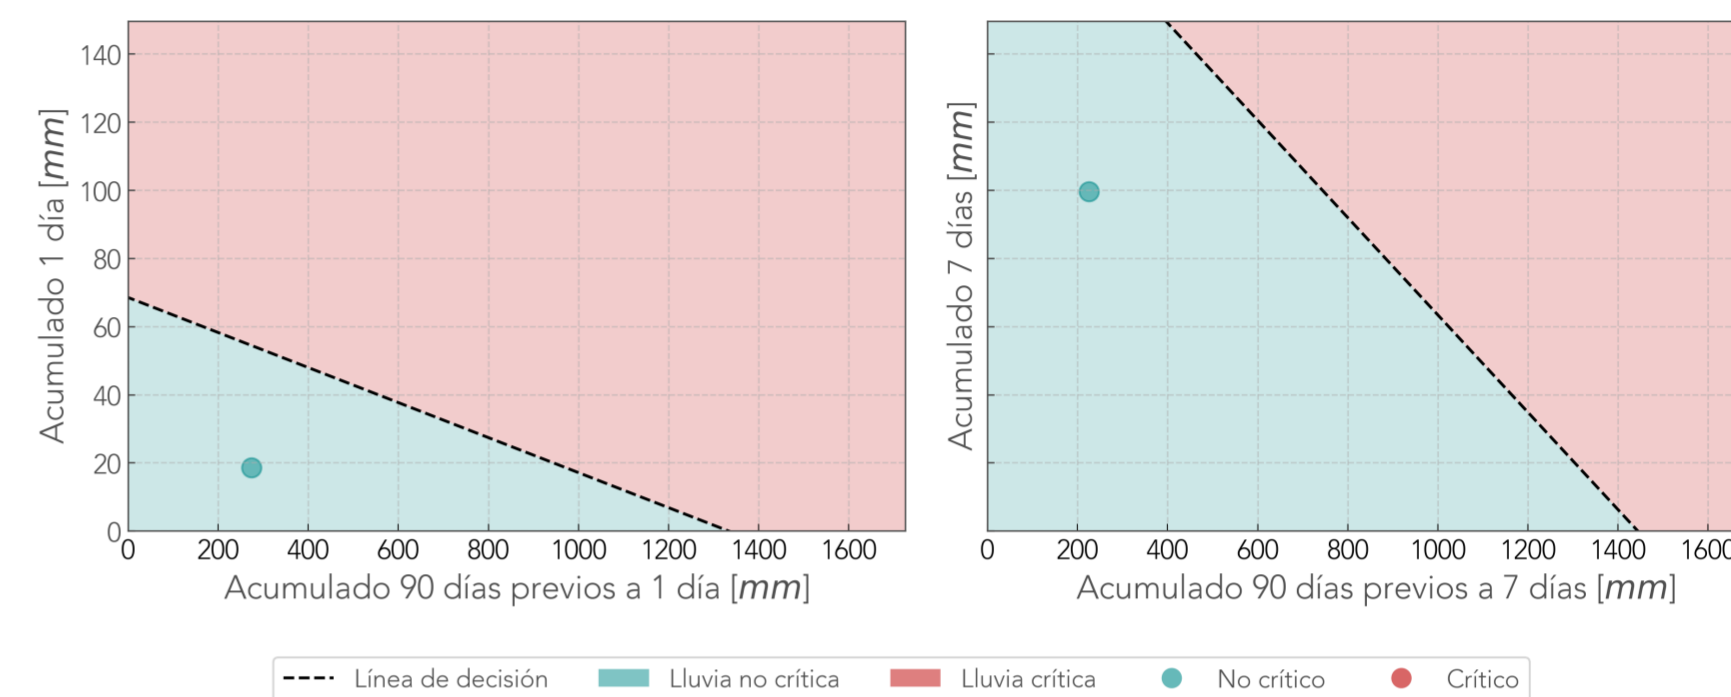
Comparación Reciente-Antecedente  
Pluviómetro 558  
La Bermejala - Medellín

Deslizamiento: La Bermejala  
Pluviómetro 558.  
Extensómetro 616: Inactivo.  
Acelerómetro 617: Inactivo.  
HumedadSuelo 618: Inactivo.  
Cámara La\_Bermejala. Última foto hace 1 días

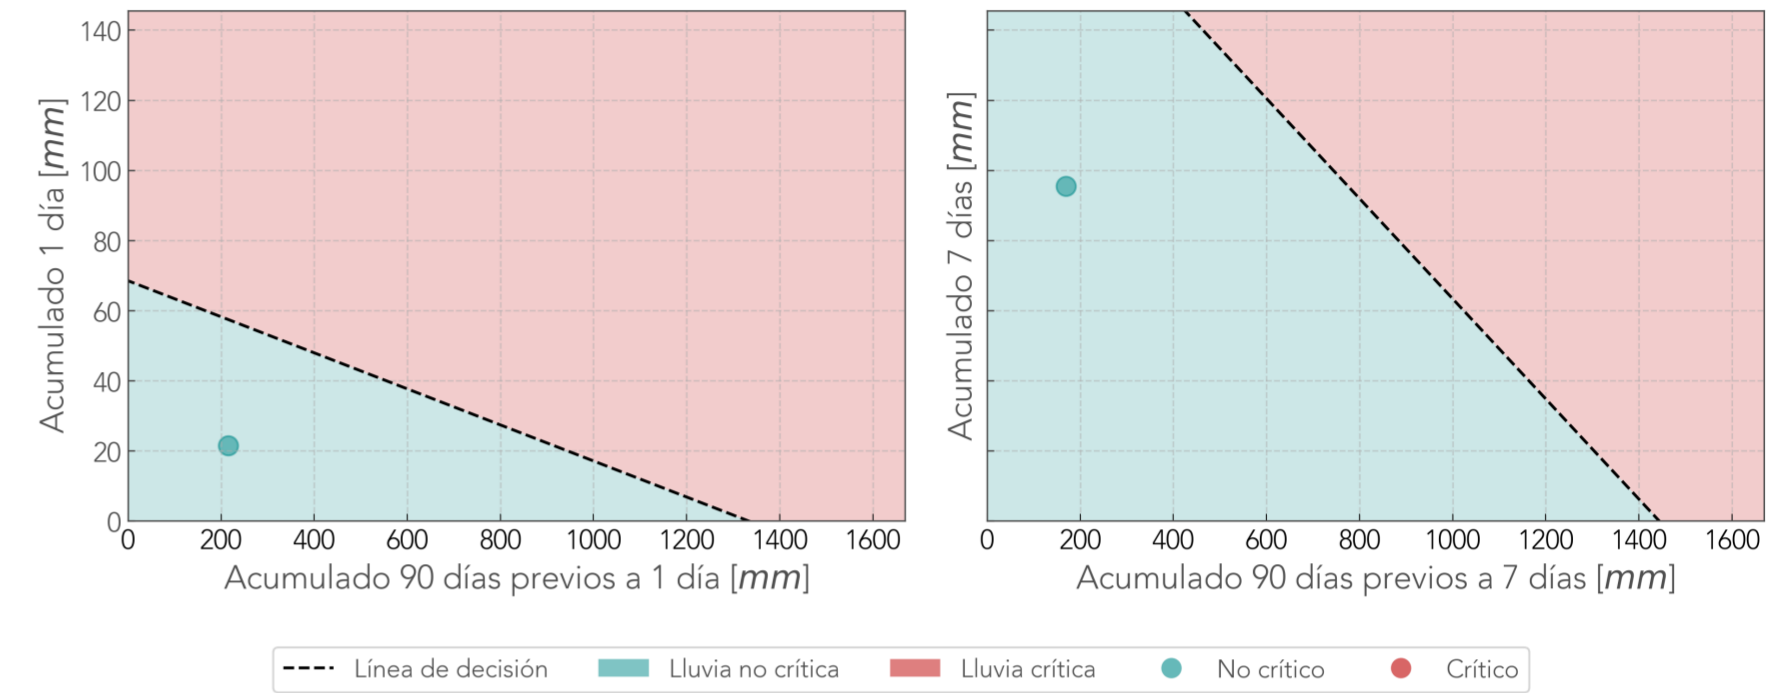
Comparación Reciente-Antecedente  
Pluviómetro 70  
La Gabriela - Bello

Deslizamiento: La Gabriela  
Pluviómetro 70.  
Cámara La\_Gabriela. Error en vigilancia.
