Geotecnia - SIATA

# Informe de monitoreo: Montanita

Fecha de reporte:  
14-jun-25

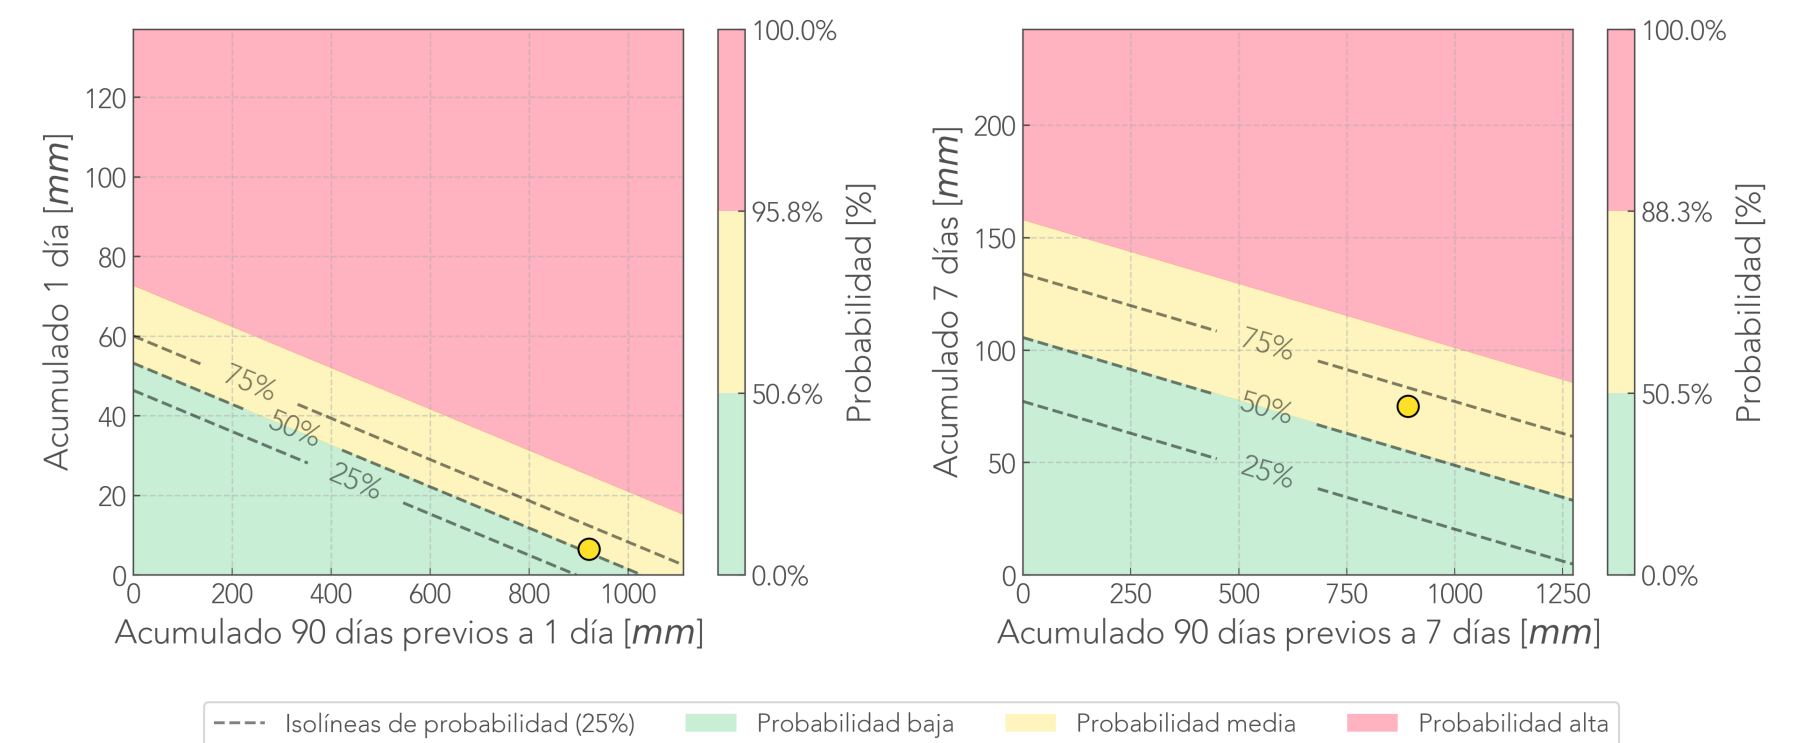
Comparación Reciente-Antecedente  
Pluviómetro Pajarito - Medellín

TDR 100479 Cable 1. Error en consulta. Último dato: 2022-06-28 15:00:00

TDR 100479 Cable 2. Error en consulta. Último dato: 2022-06-28 15:01:00

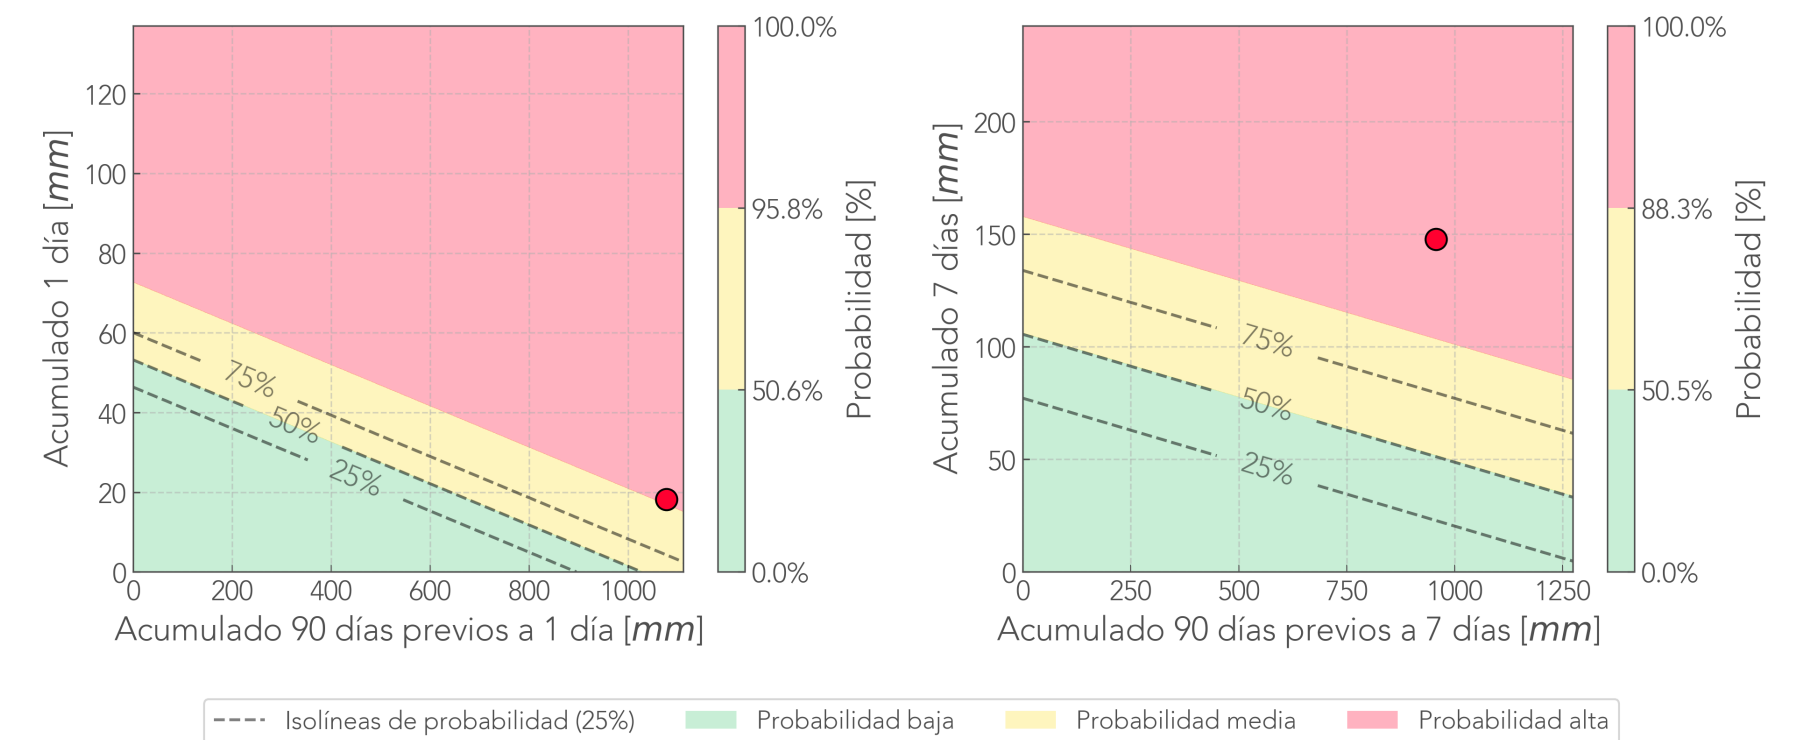
Comparación Reciente-Antecedente  
Pluviómetro Andalucía - Caldas

Deslizamiento: Andalucía  
Pluviómetro 432. Lluvia crítica: AA  
Cámara Andalucía.
