Este es un reporte de monitoreo de las 24h
antecedentes de los sitios críticos.
Fue generado automáticamente.

Geotecnia - SIATA

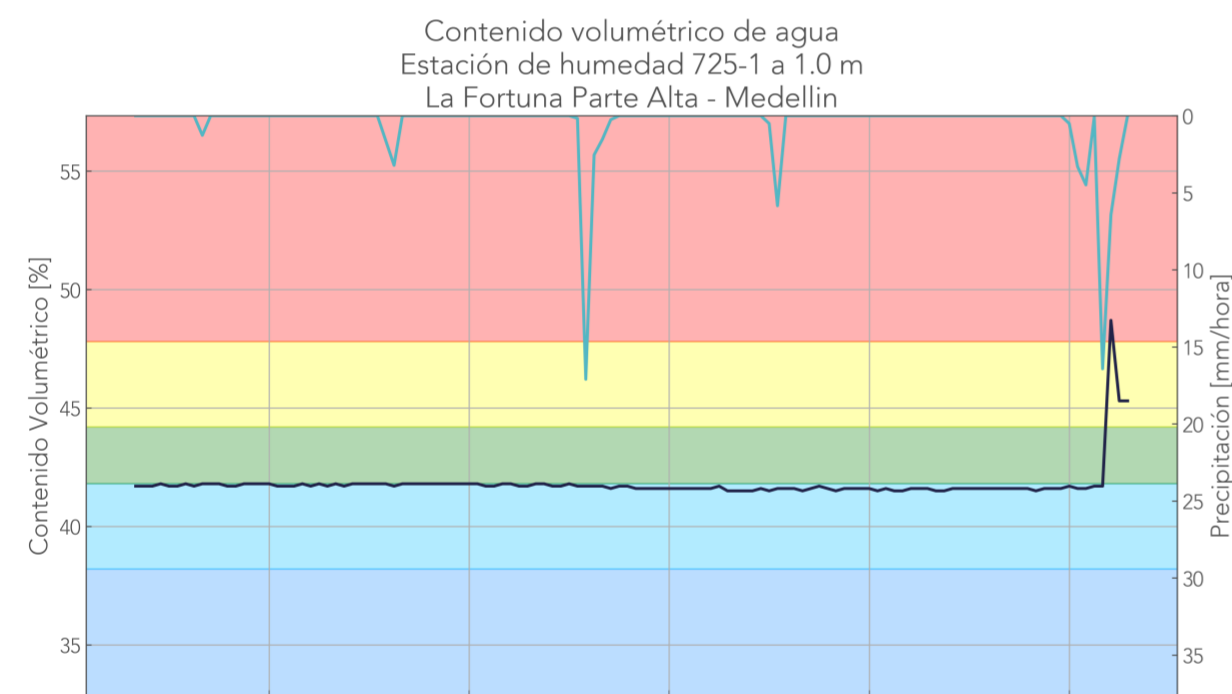
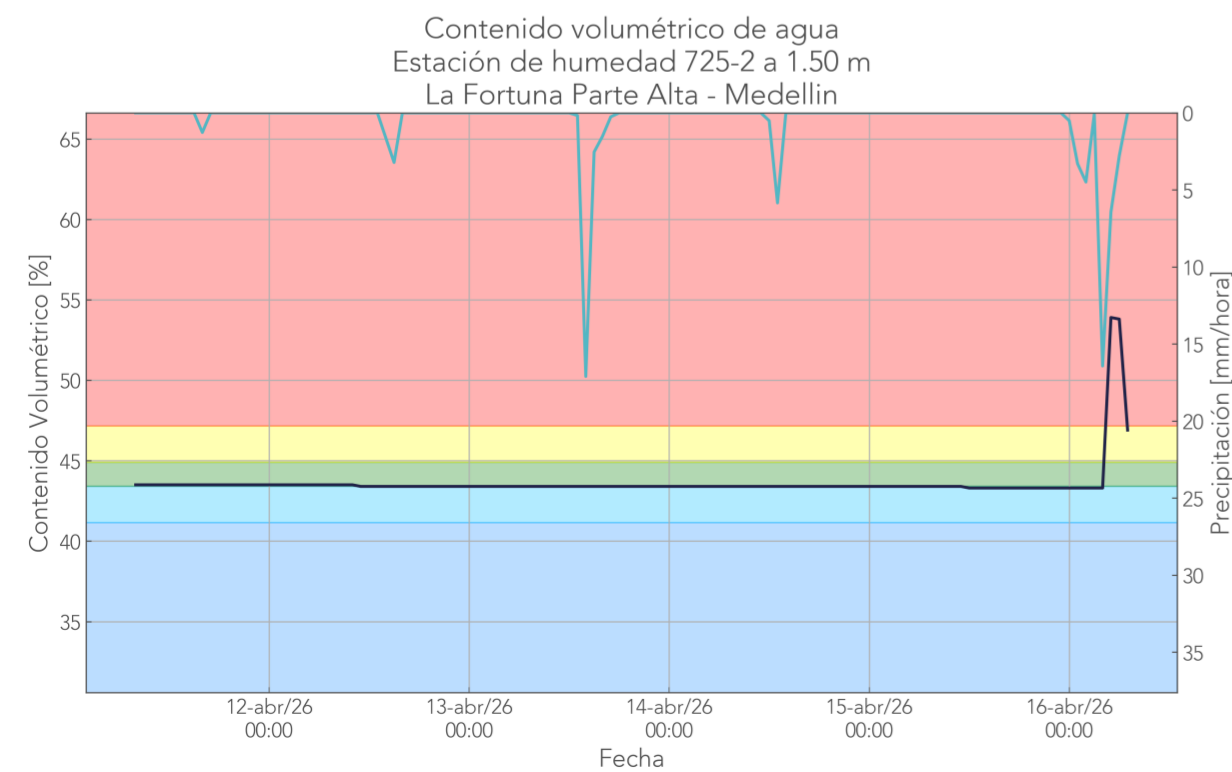
Deslizamiento: La Fortuna Parte Alta
Pluviómetro 730.
Humedad 725.
Tensiómetro 735. 23h saturadas.

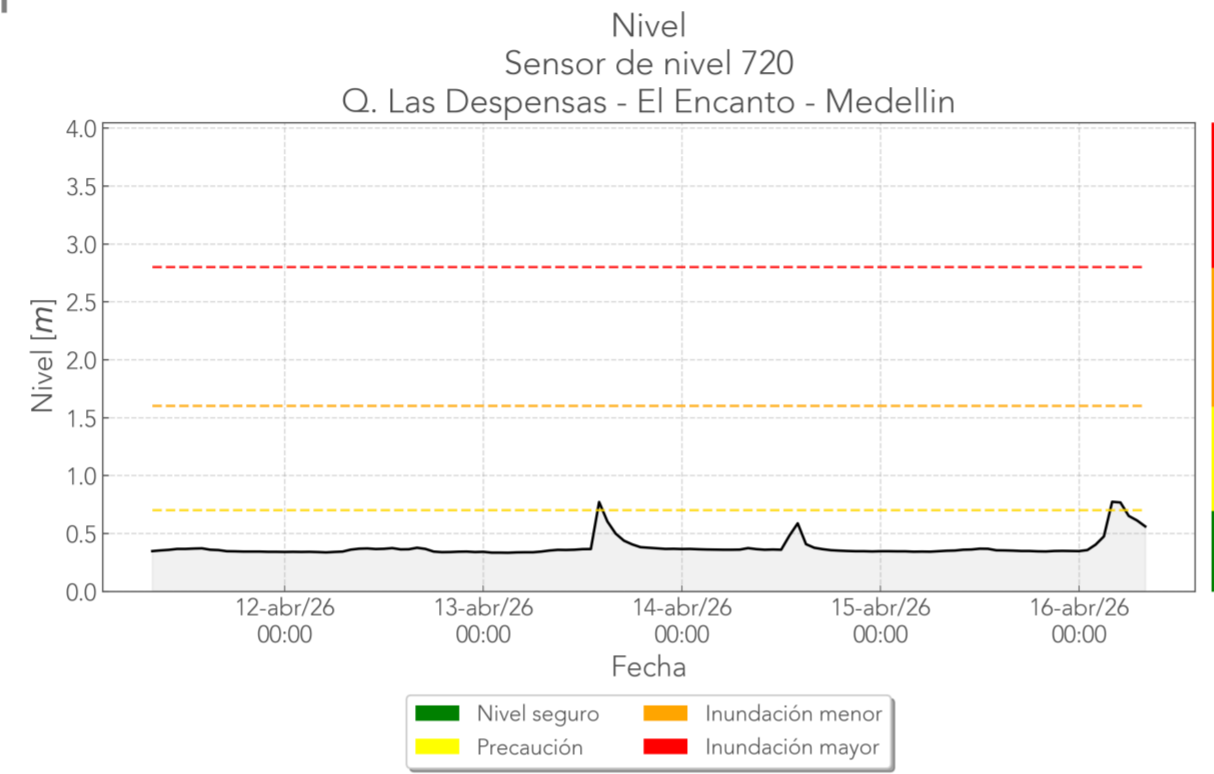
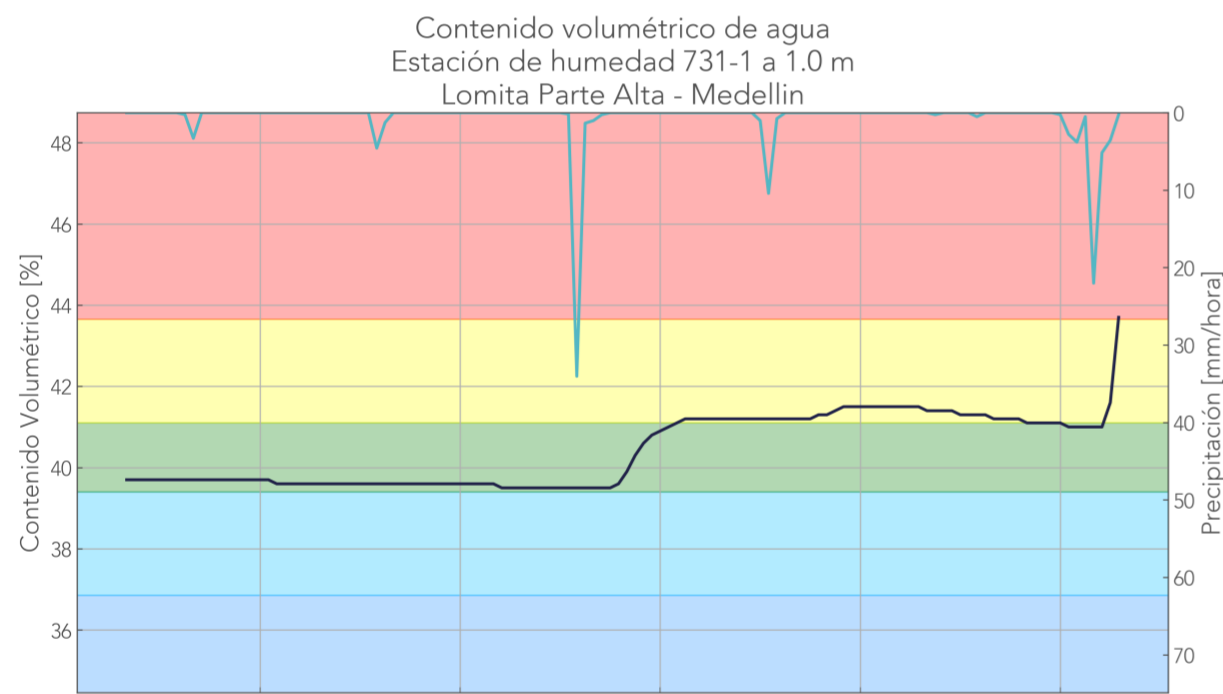
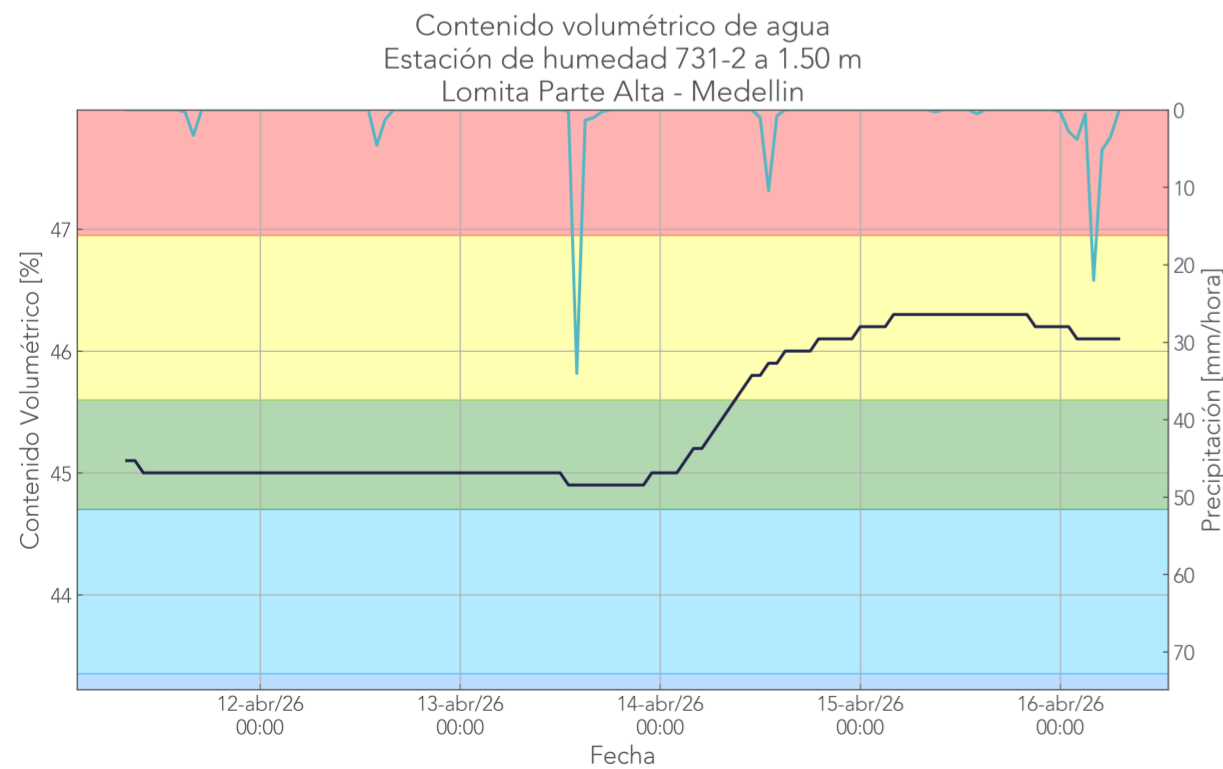
Deslizamiento: La Lomita Parte Alta
Pluviómetro 727.

Humedad 731. 1.0 m: Alto (41.4%); 1.5 m: Δlto (46.2%)

Tensiómetro 733. 23h saturadas.

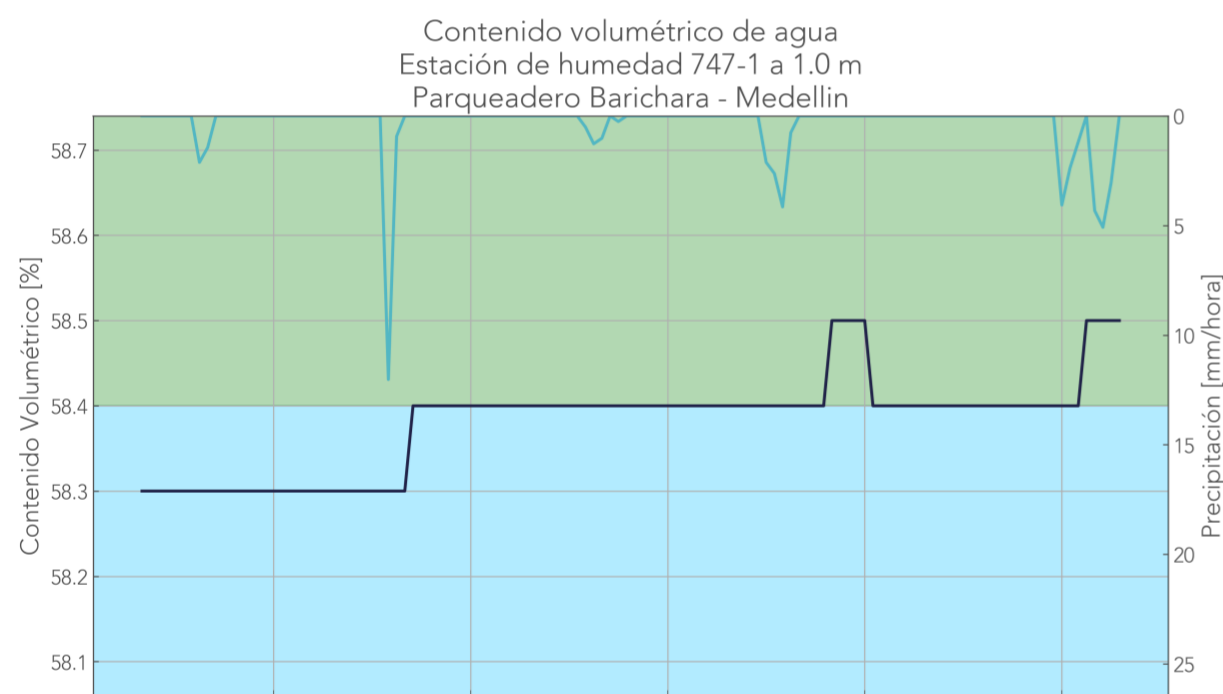
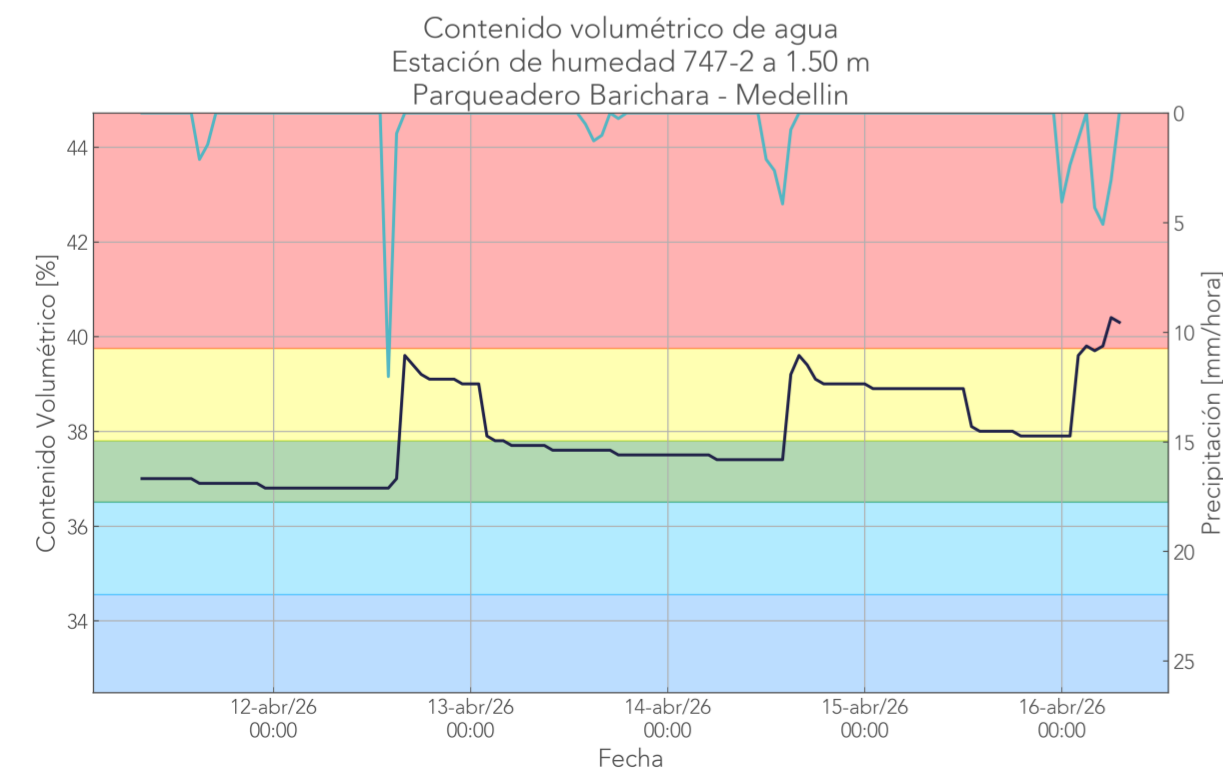
Deslizamiento: Parquadero Barichara
 Pluviómetro 744.
 Acelerómetro 749. Anomalía en cabeceo y balanceo.
 Humedad 747. 1.5 m: Alto (38.7%)
 Tensiómetro 748. 23h saturadas.

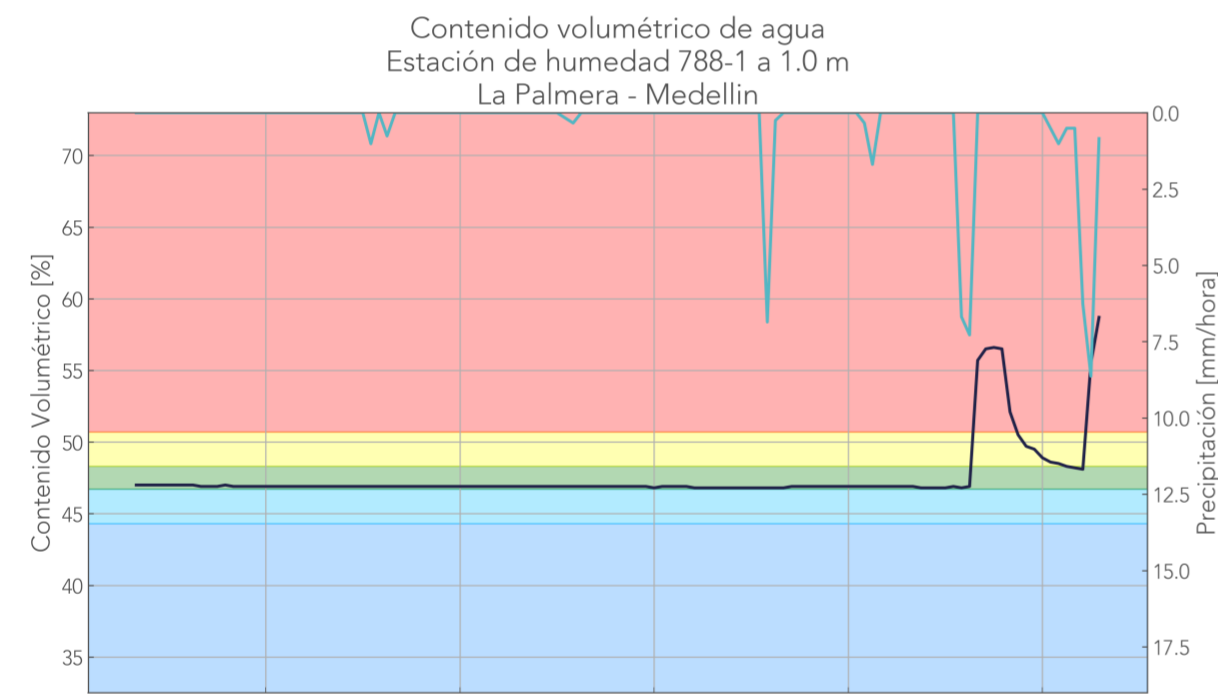
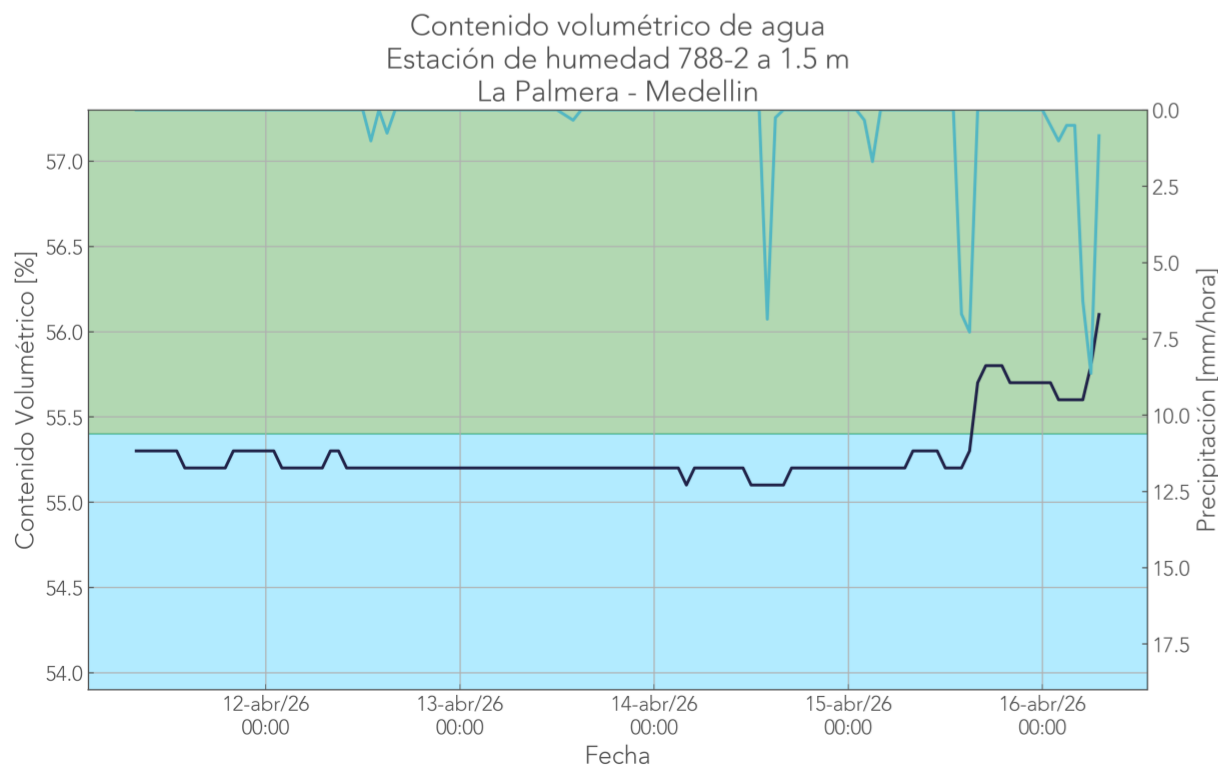
Deslizamiento: La Palmera
 Pluviómetro 787.
 Acelerómetro 844.
 Acelerómetro 845.
 Acelerómetro 846.
 Humedad 788. 1.0 m: Alto (50.3%)
 Tensiómetro 790. 23h saturadas.

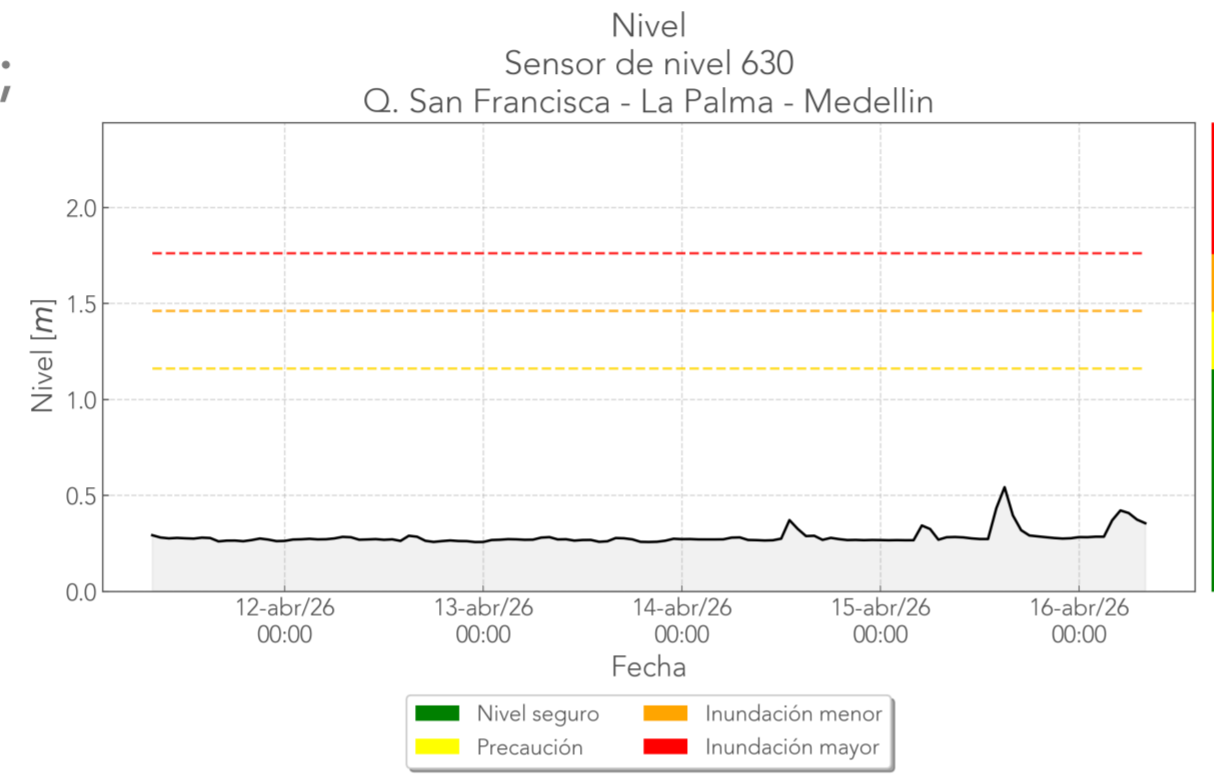
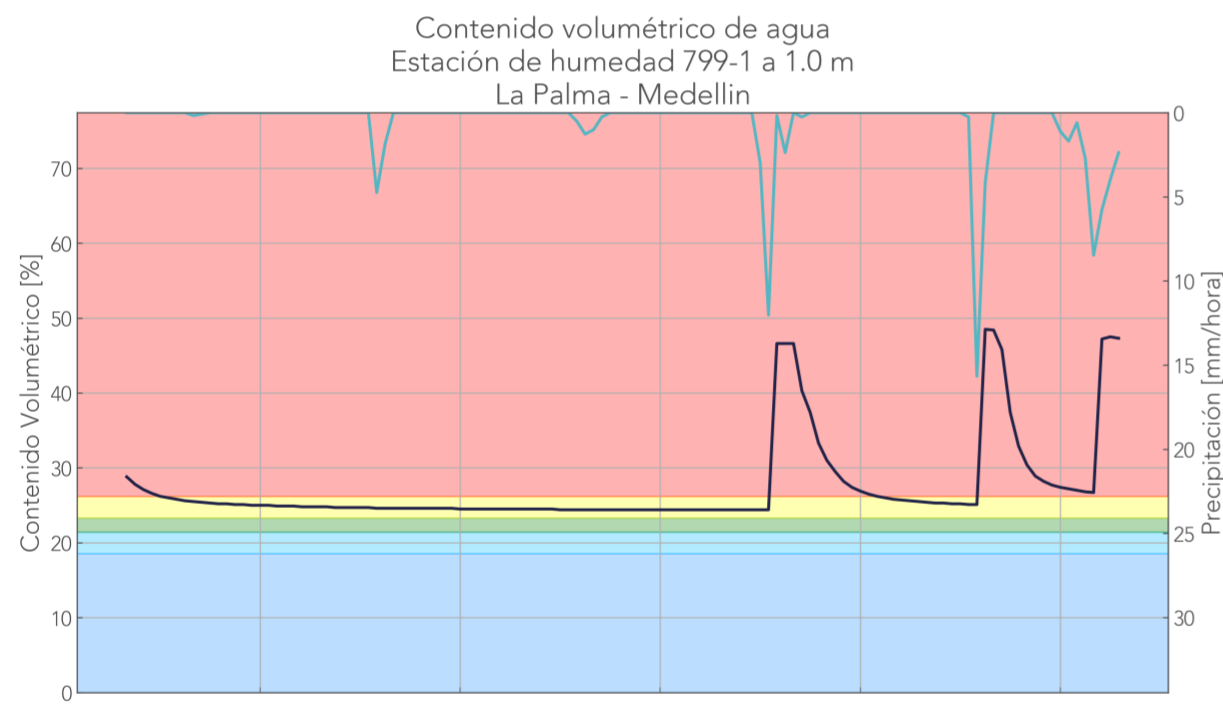
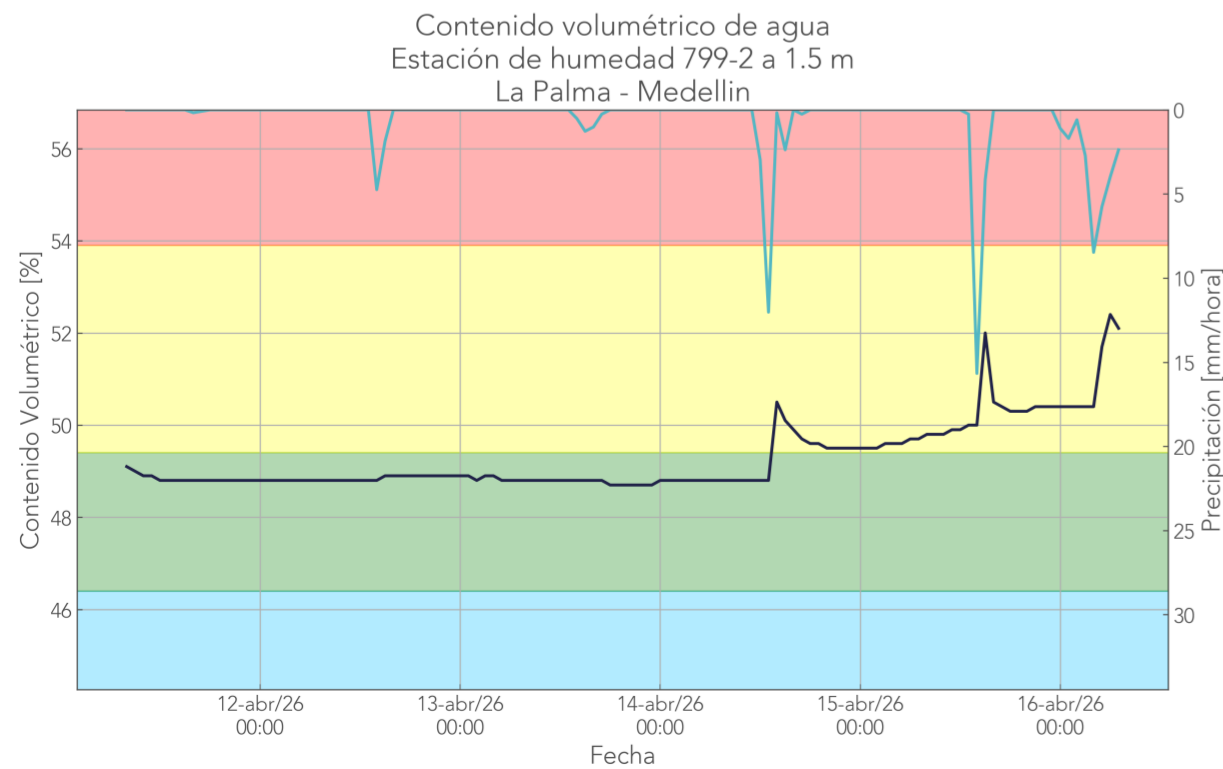
Deslizamiento: La Palma
Pluviómetro 798.
Acelerómetro 864.
Humedad 799. 1.0 m: Muy Alto (32.3%);
Tensiómetro 800. 23h saturadas.
Nivel 630.
