Este es un reporte de monitoreo de las 24h
antecedentes de los sitios críticos.
Fue generado automáticamente.

Geotecnia - SIATA

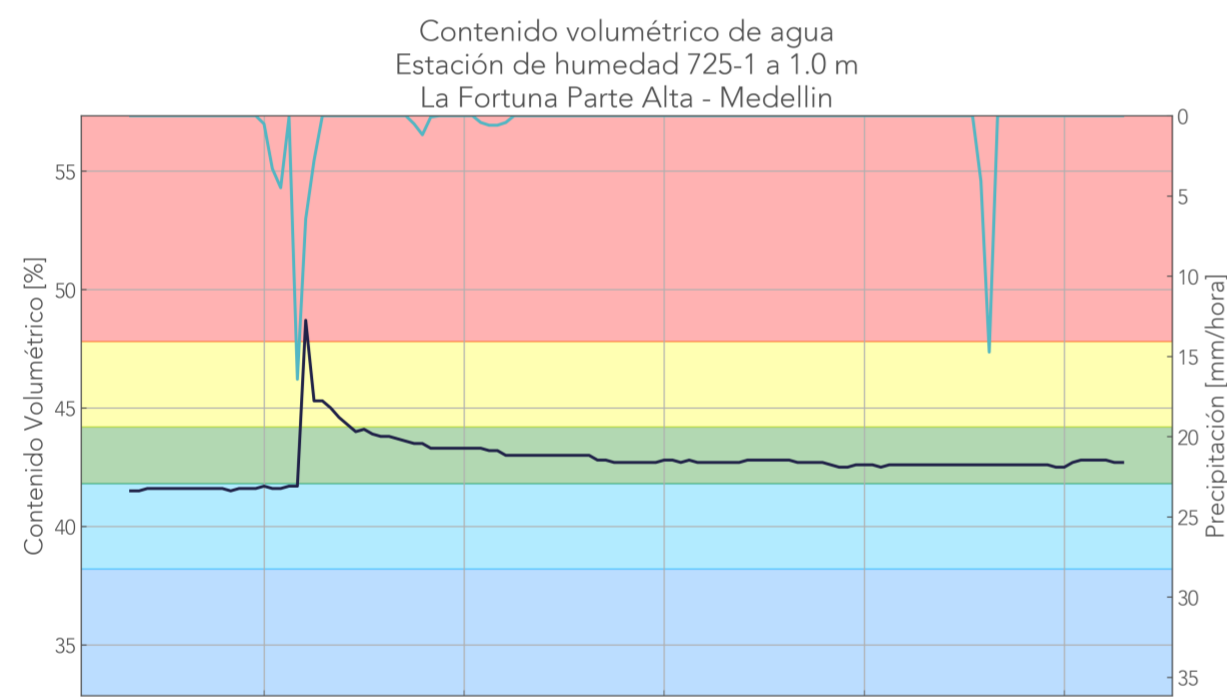
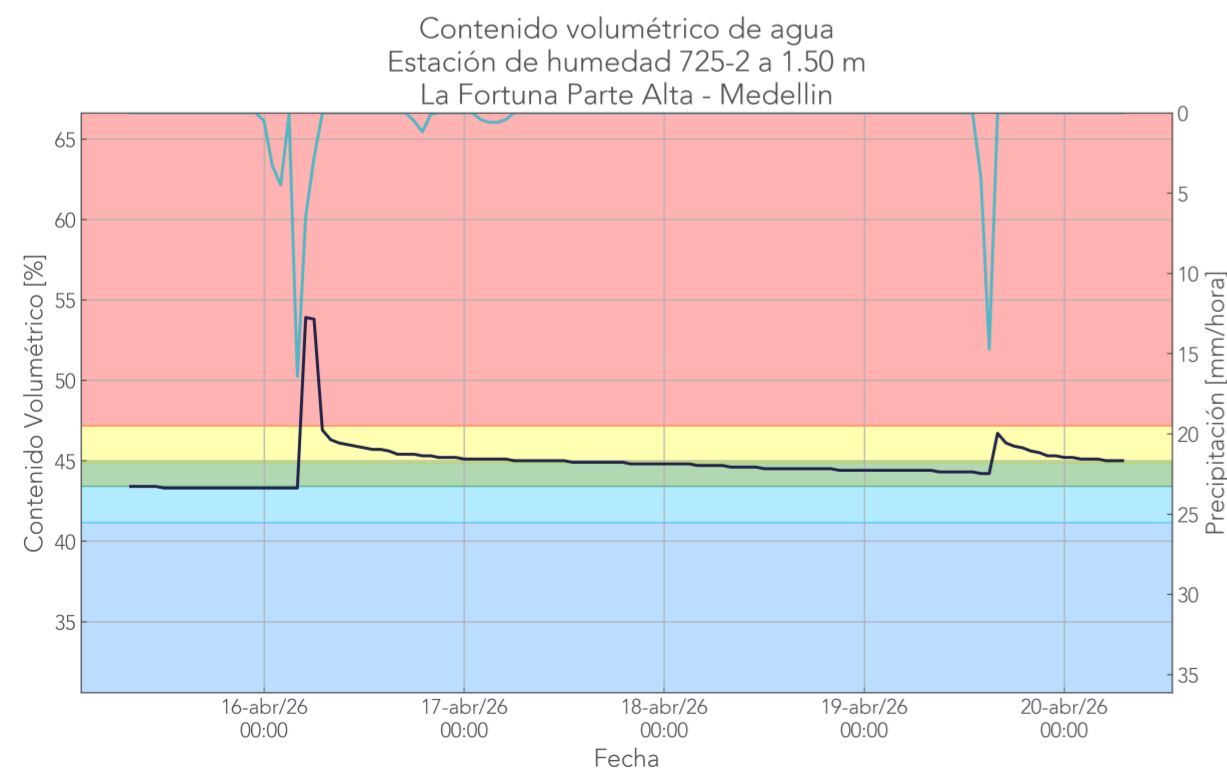
Deslizamiento: La Fortuna Parte Alta
 Pluviómetro 730.
 Humedad 725. 1.5 m: Alto (45.3%)
 Tensiómetro 735. 23h saturadas.

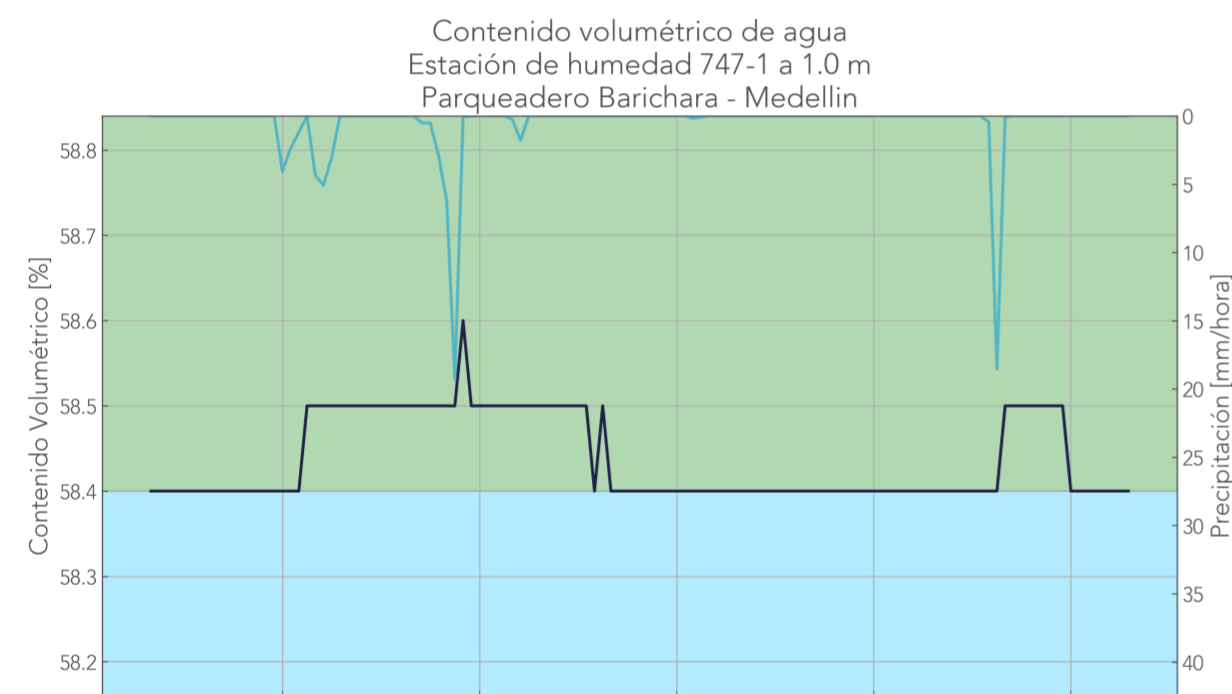
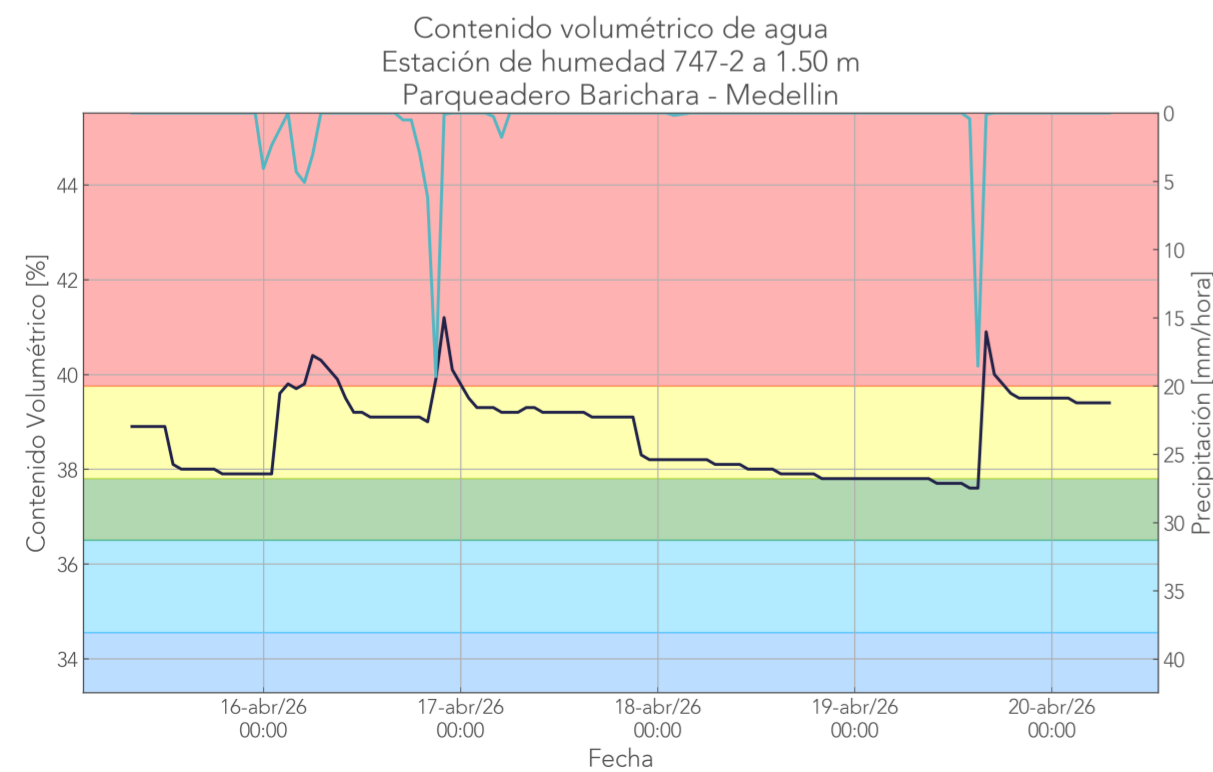
Deslizamiento: *Parqueadero Barichara*
 Pluviómetro 744.
 Acelerómetro 749. Anomalía en cabeceo y balanceo.
 Humedad 747. 1.5 m: Alto (39.0%)
 Tensiómetro 748. 23h saturadas.

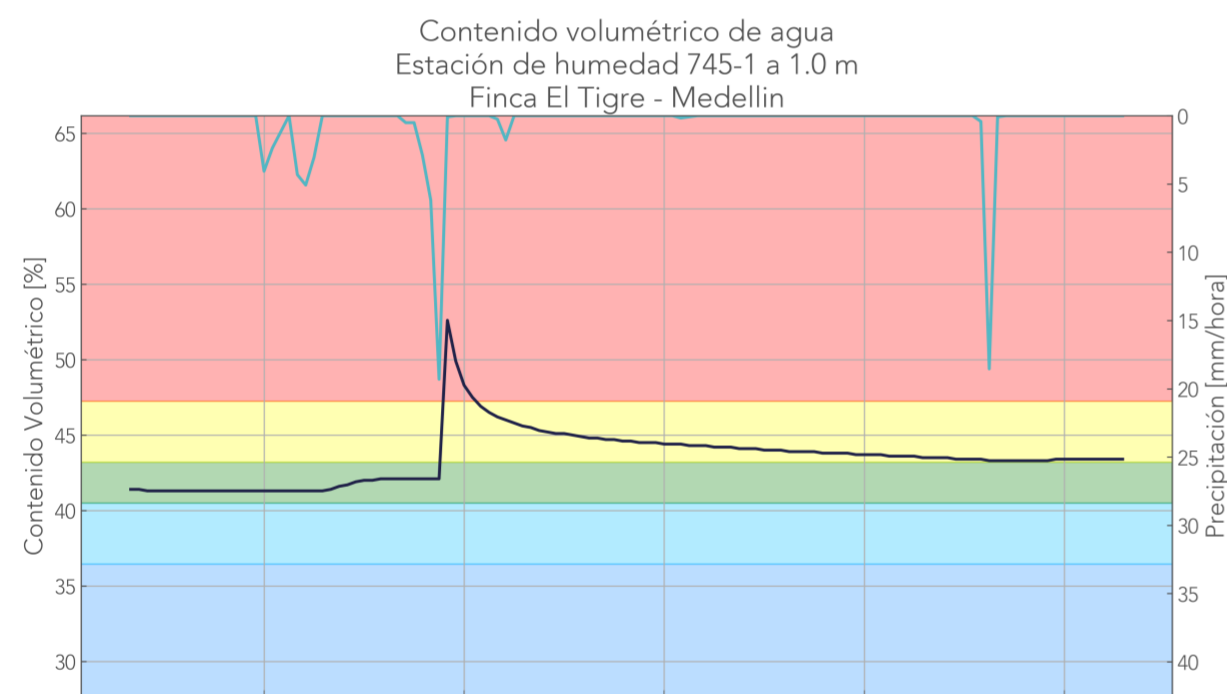
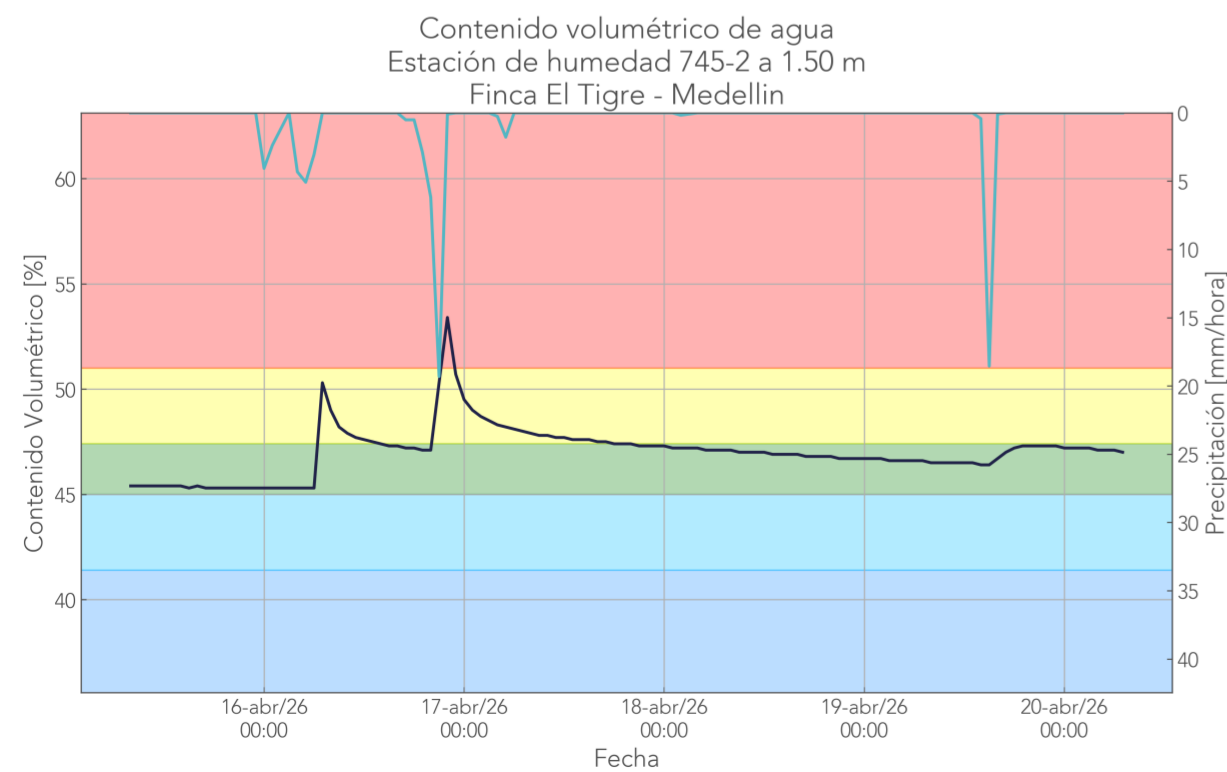
Deslizamiento: Finca el Tigre
 Pluviómetro 744.
 Humedad 745. 1.0 m: Alto (43.4%)
 Tensiómetro 746. 23h saturadas.

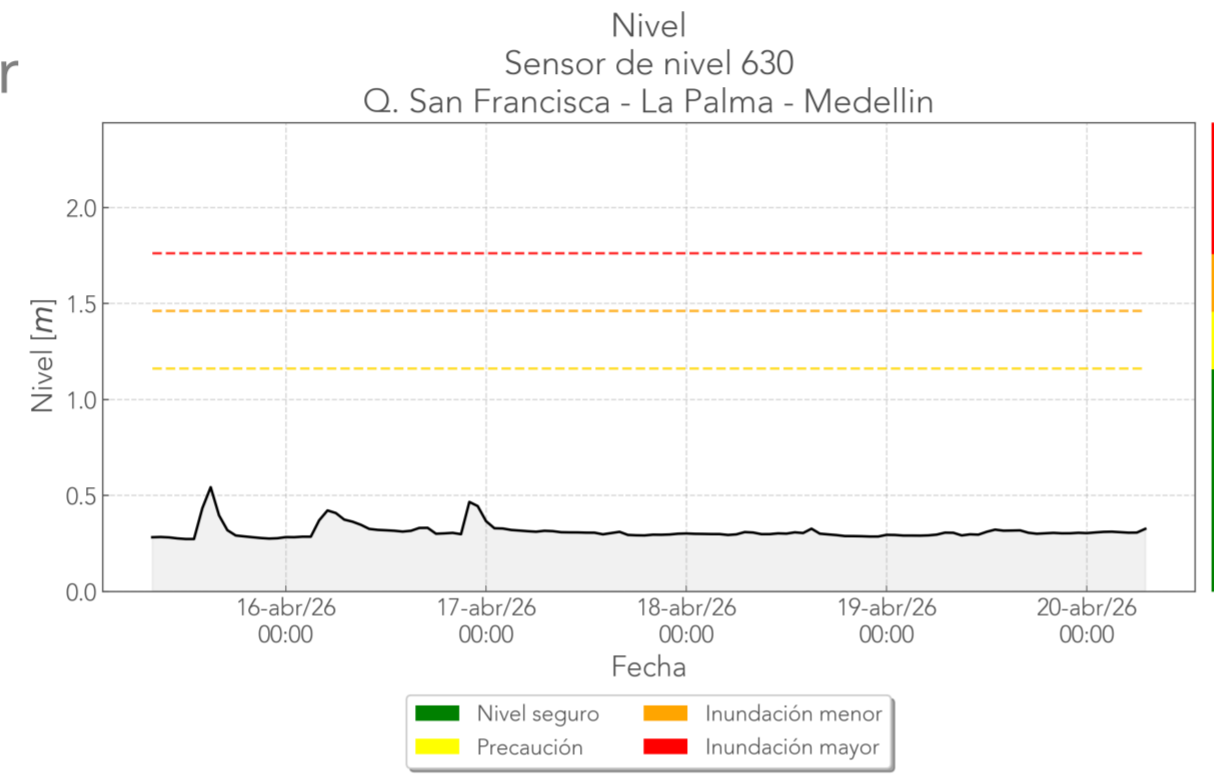
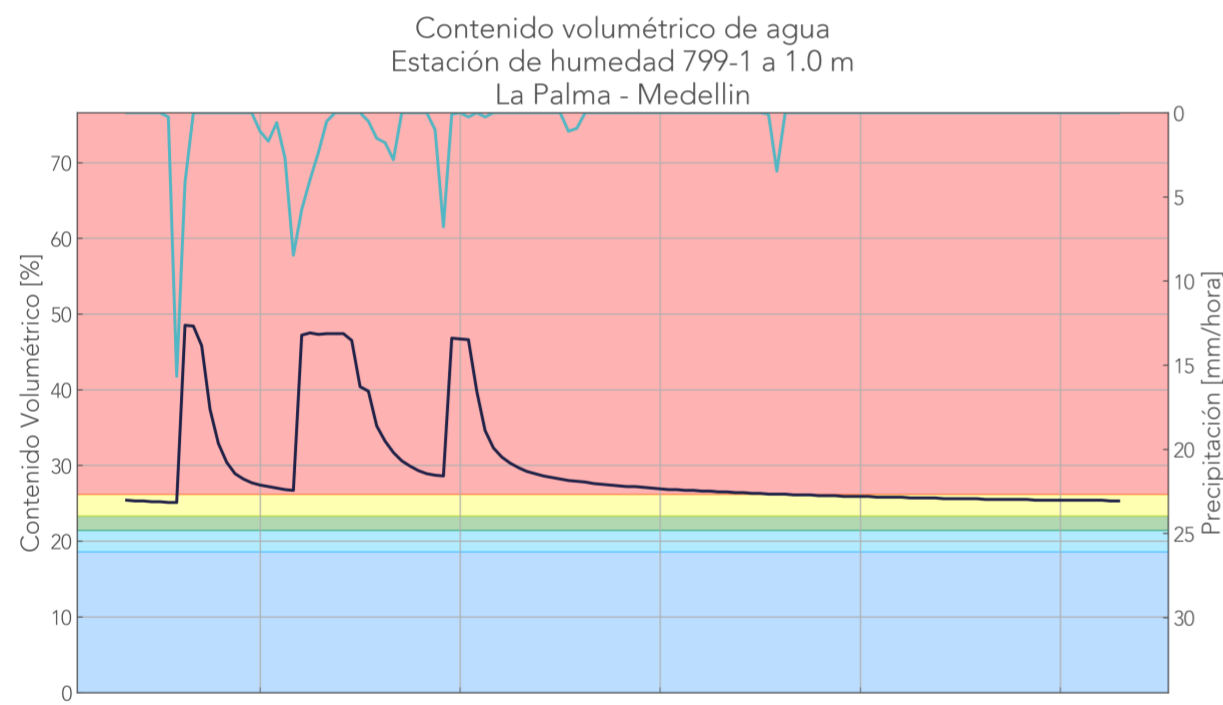
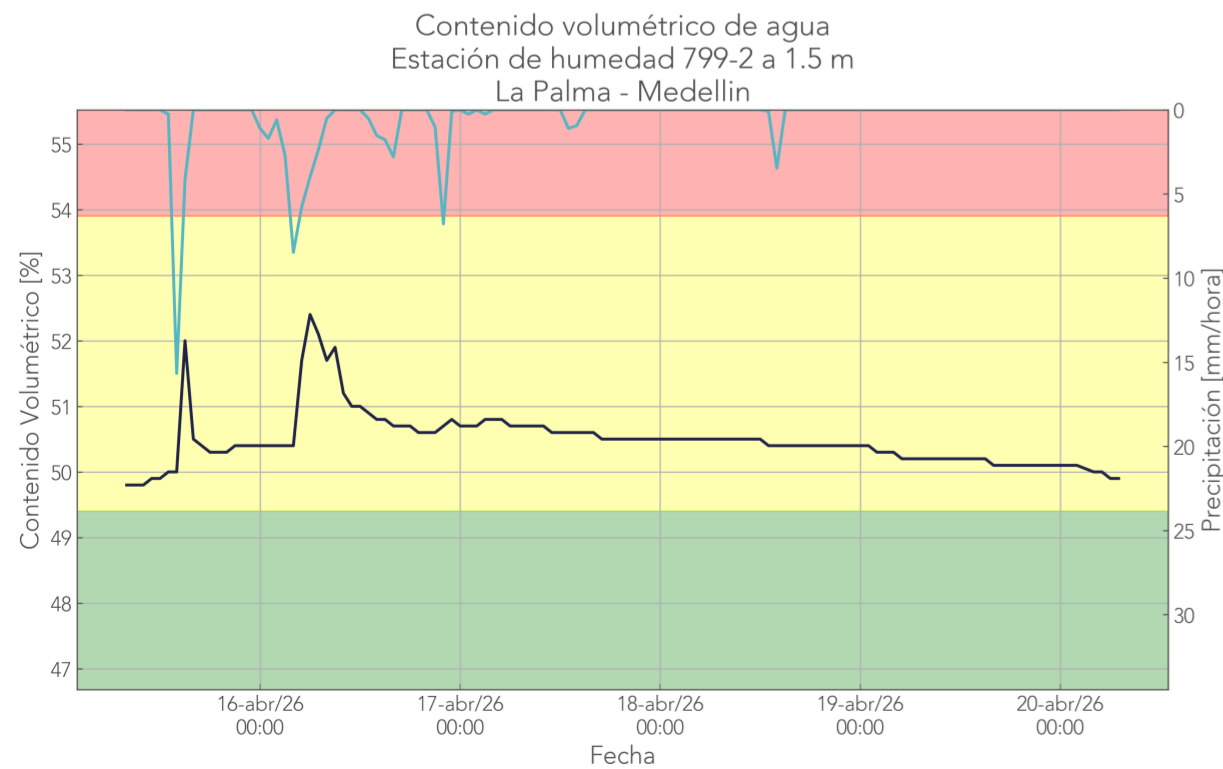
Deslizamiento: La Palma
Pluviómetro 798.
Acelerómetro 864.
Humedad 799. 1.0 m: Alto (25.5%); 1.5 r
Tensiómetro 800. 23h saturadas.
Nivel 630.
