Medellín, 26 de febrero de 2024

## Asunto: Actualización sobre Estado del Terreno en Deslizamiento de Andalucía, Municipio de Caldas

El propósito de este informe técnico es ofrecer una actualización de la información presentada en el informe emitido el 25 de enero de 2024, sobre el estado actual del terreno en la parte alta y baja del deslizamiento de Andalucía, ubicado en el municipio de Caldas. Esta actualización se basa en los hallazgos e información recopilada durante la visita realizada el 26 de enero de 2024 por los equipos de Geociencias y Teledetección con drones del proyecto SIATA. Dicha visita fue motivada por los desprendimientos de tierra observados en la parte alta del deslizamiento, detectados a través de la cámara de monitoreo instalada en la zona.

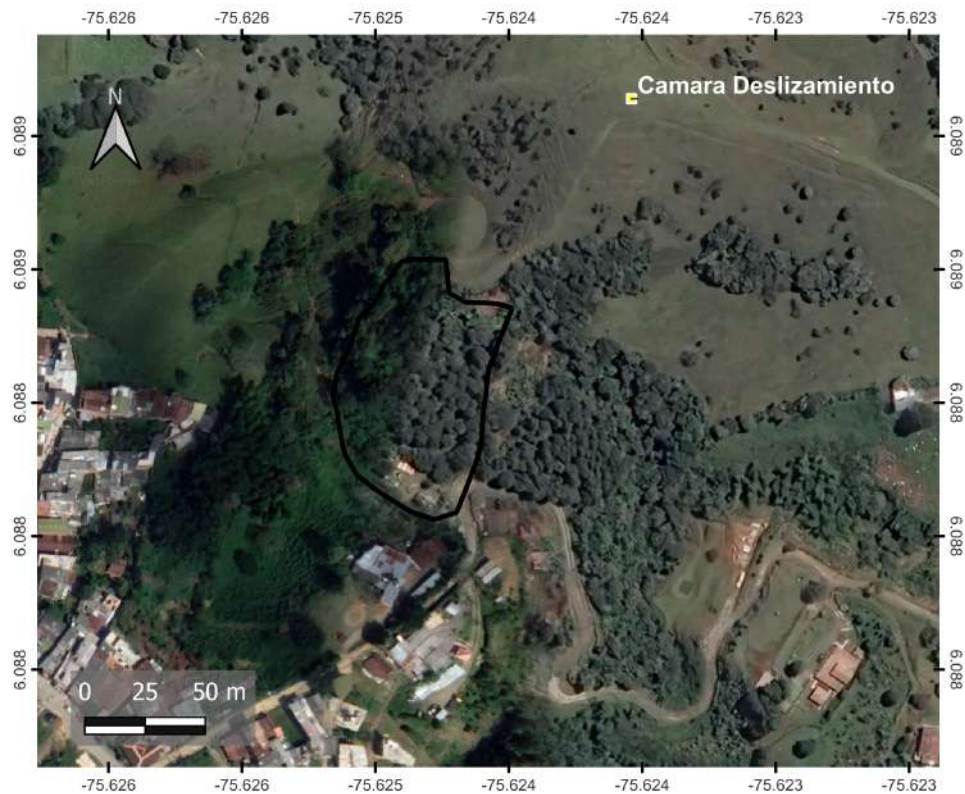
**Figura 1:** Ubicación del deslizamiento y cámara en el sector de Andalucía.

Actualmente, la zona de monitoreo inicial y delimitada en la Figura 1 como la zona Z-MA, no cubre completamente los procesos de inestabilidad en el sector debido a los nuevos movimientos en masa que se producen en las partes laterales de la quebrada La Corrala. Por esta razón, se ha realizado un monitoreo adicional a través de visitas de campo y sobrevuelos periódicos en la zona de interés. Hasta la fecha, se han llevado a cabo un total de 18 sobrevuelos en este sector, que abarcan desde el año 2018 hasta 2024.
