**SOMOS 10**  
TERRITORIOS  
INTEGRADOS

Asunto: Respuesta a comunicación con radicado N°020836 del 12 de Junio de 2019.

**Asunto: Respuesta a Derecho de Petición Radicado 00-020836 del 12 de Junio de 2019**

## SISTEMA DE ALERTA TEMPRANA DE MEDELLÍN Y EL VALLE DE ABURRÁ

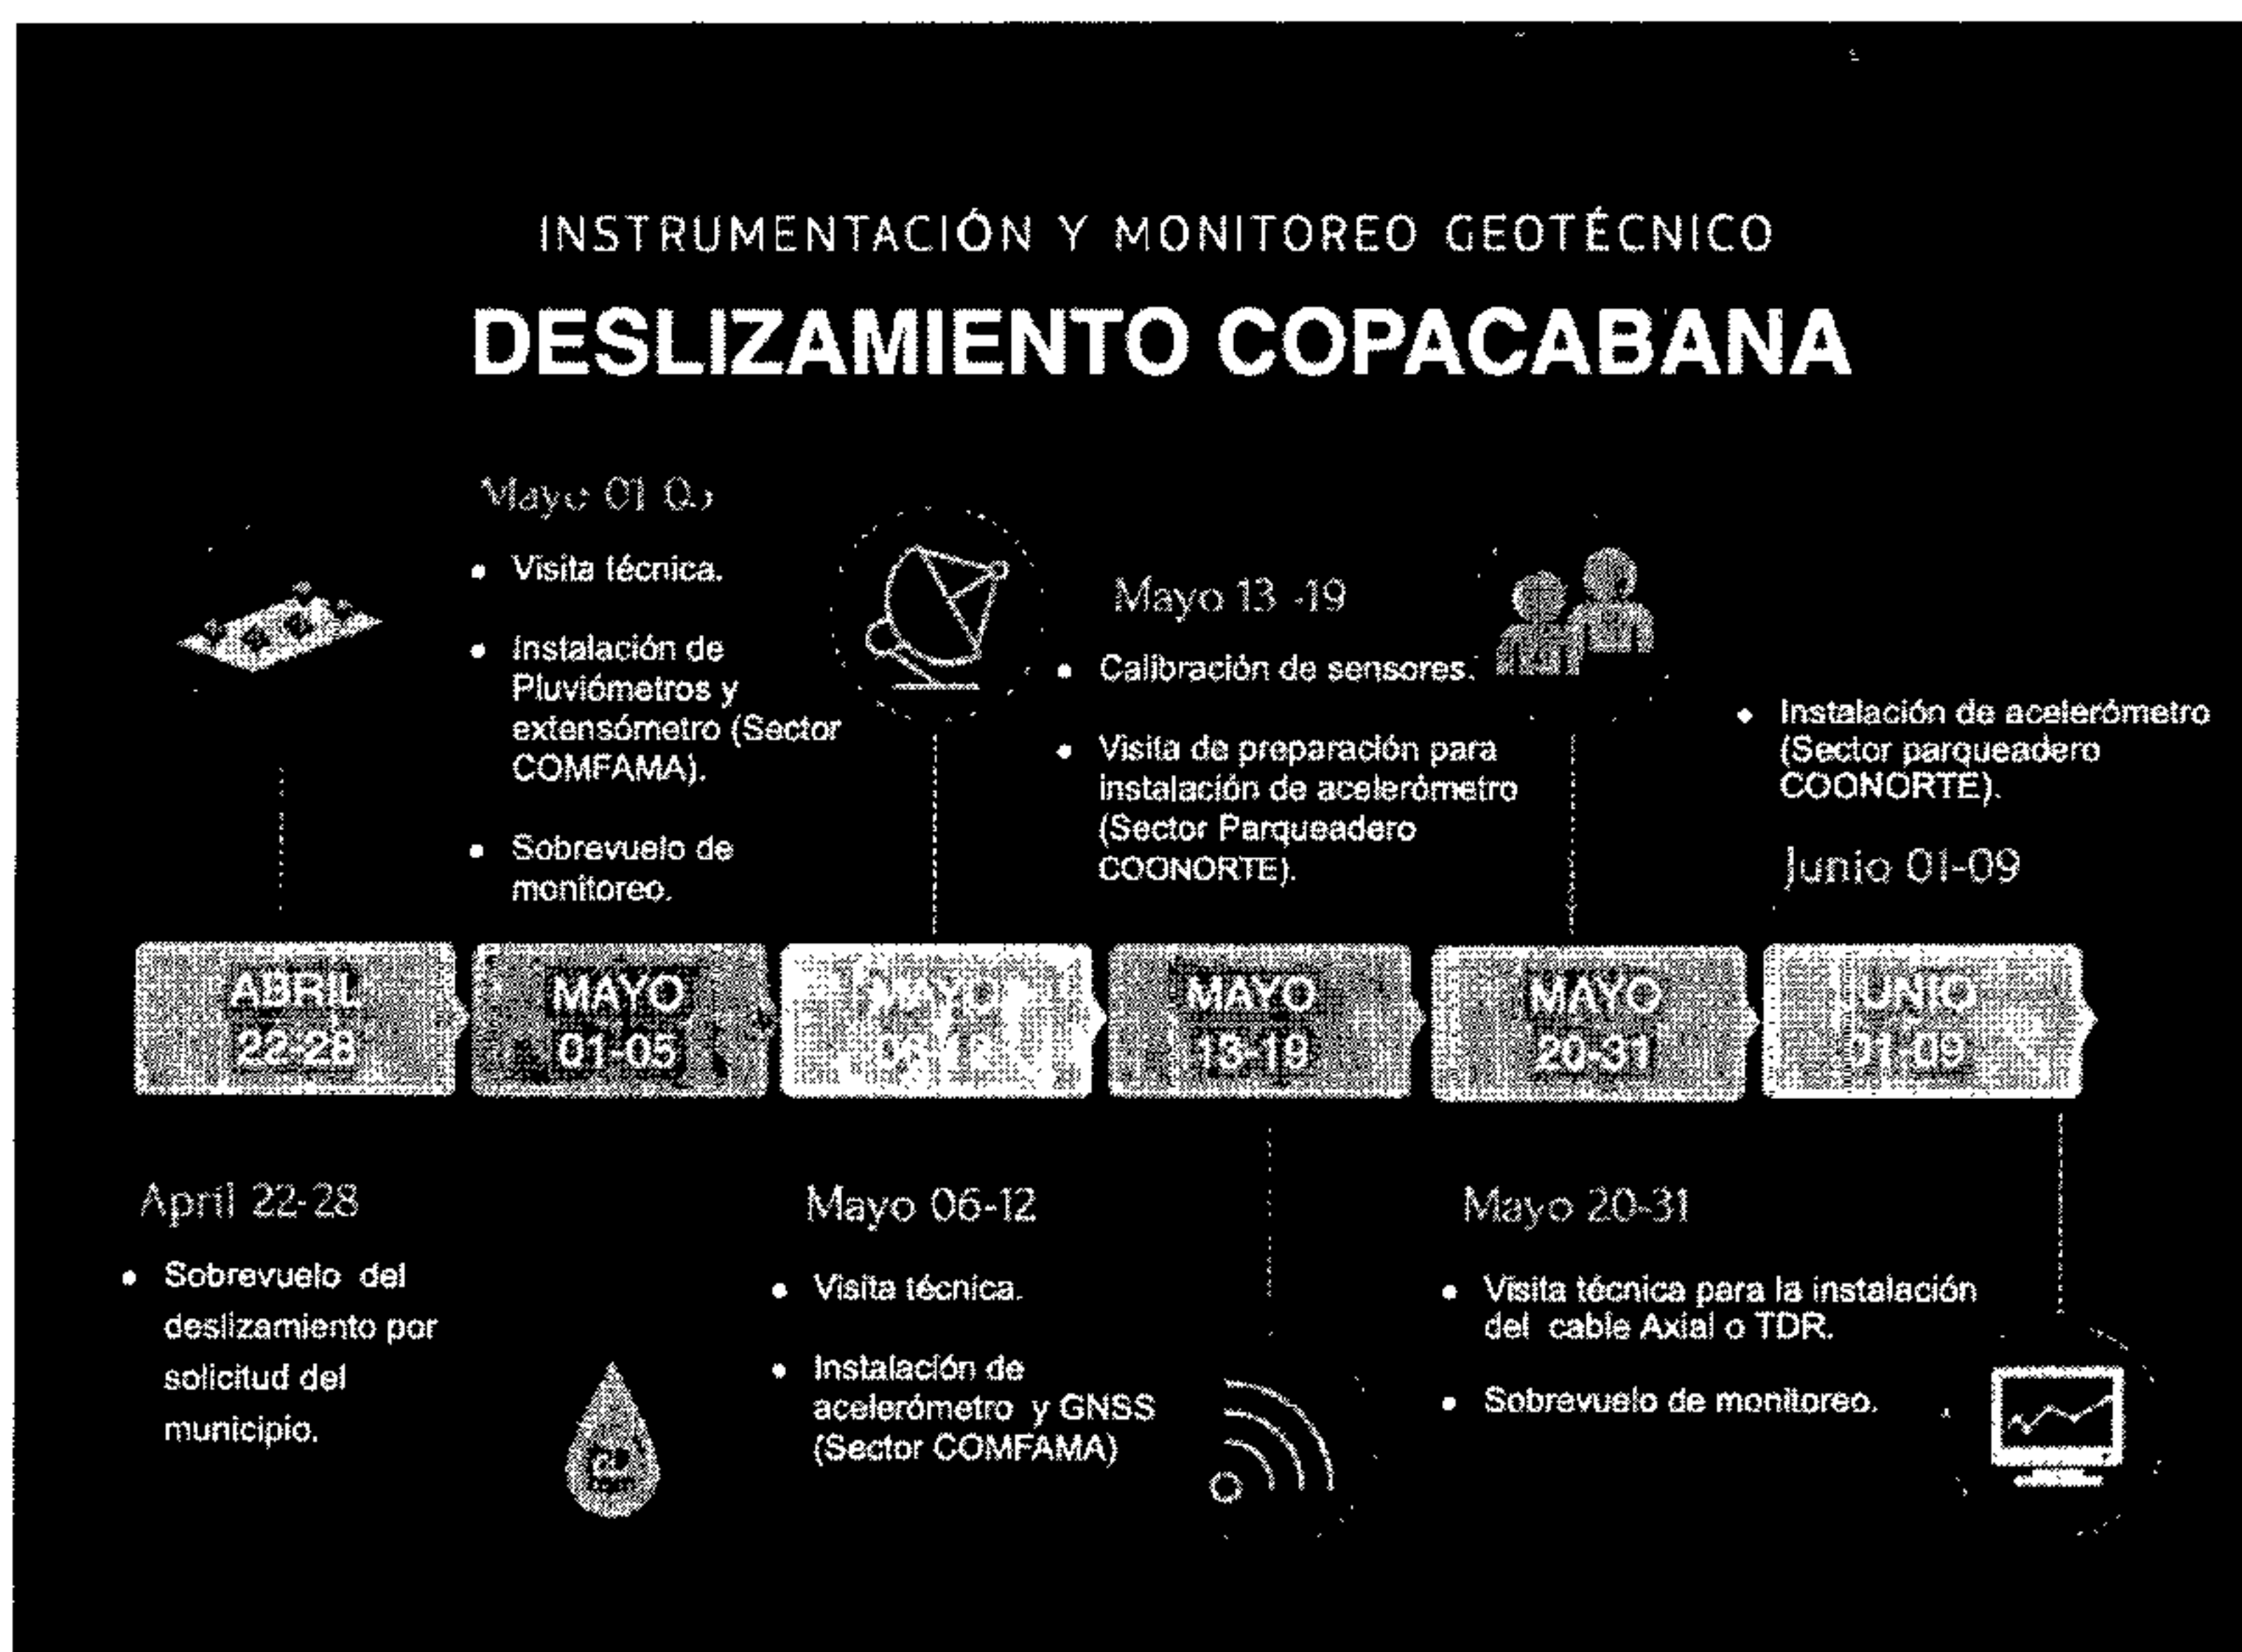
**Figura 1:** Línea de tiempo de visitas técnicas, el proceso de instalación y calibración de equipos y los resultados preliminares arrojados por los sensores.

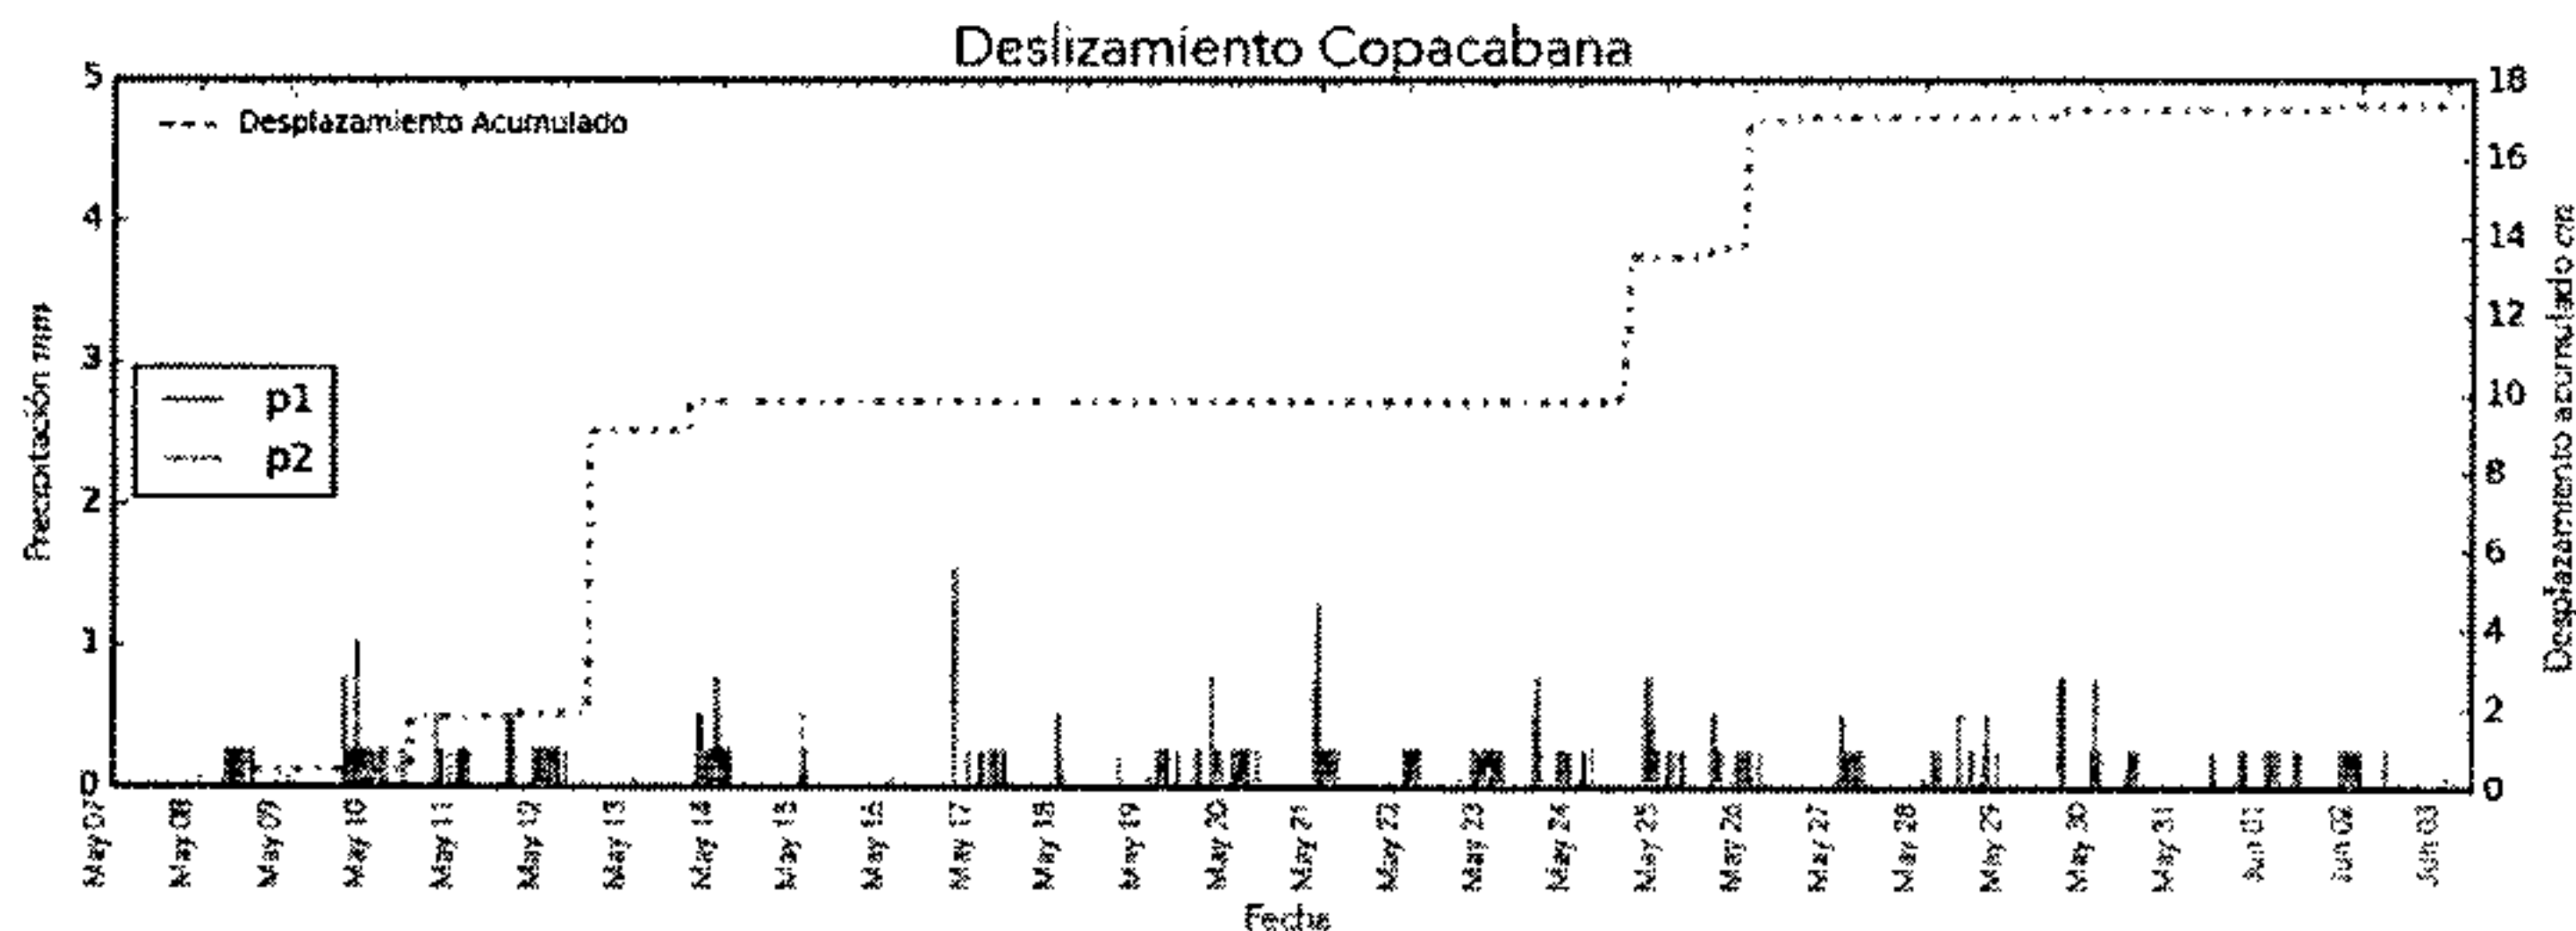
Para la zona se han registrado desde el inicio del monitoreo el pasado 7 de mayo, eventos de lluvia que no exceden los 24 mm en 24 horas y un desplazamiento acumulado de 16 cm, presentados los días 12, 24 y 26 de mayo, como se observa en la Figura 6:

**Figura 4:** Relación entre la precipitación (mm) y el desplazamiento acumulado (cm), registrados en el deslizamiento desde el inicio del monitoreo (07/05/2019) hasta el 04/06/2019.

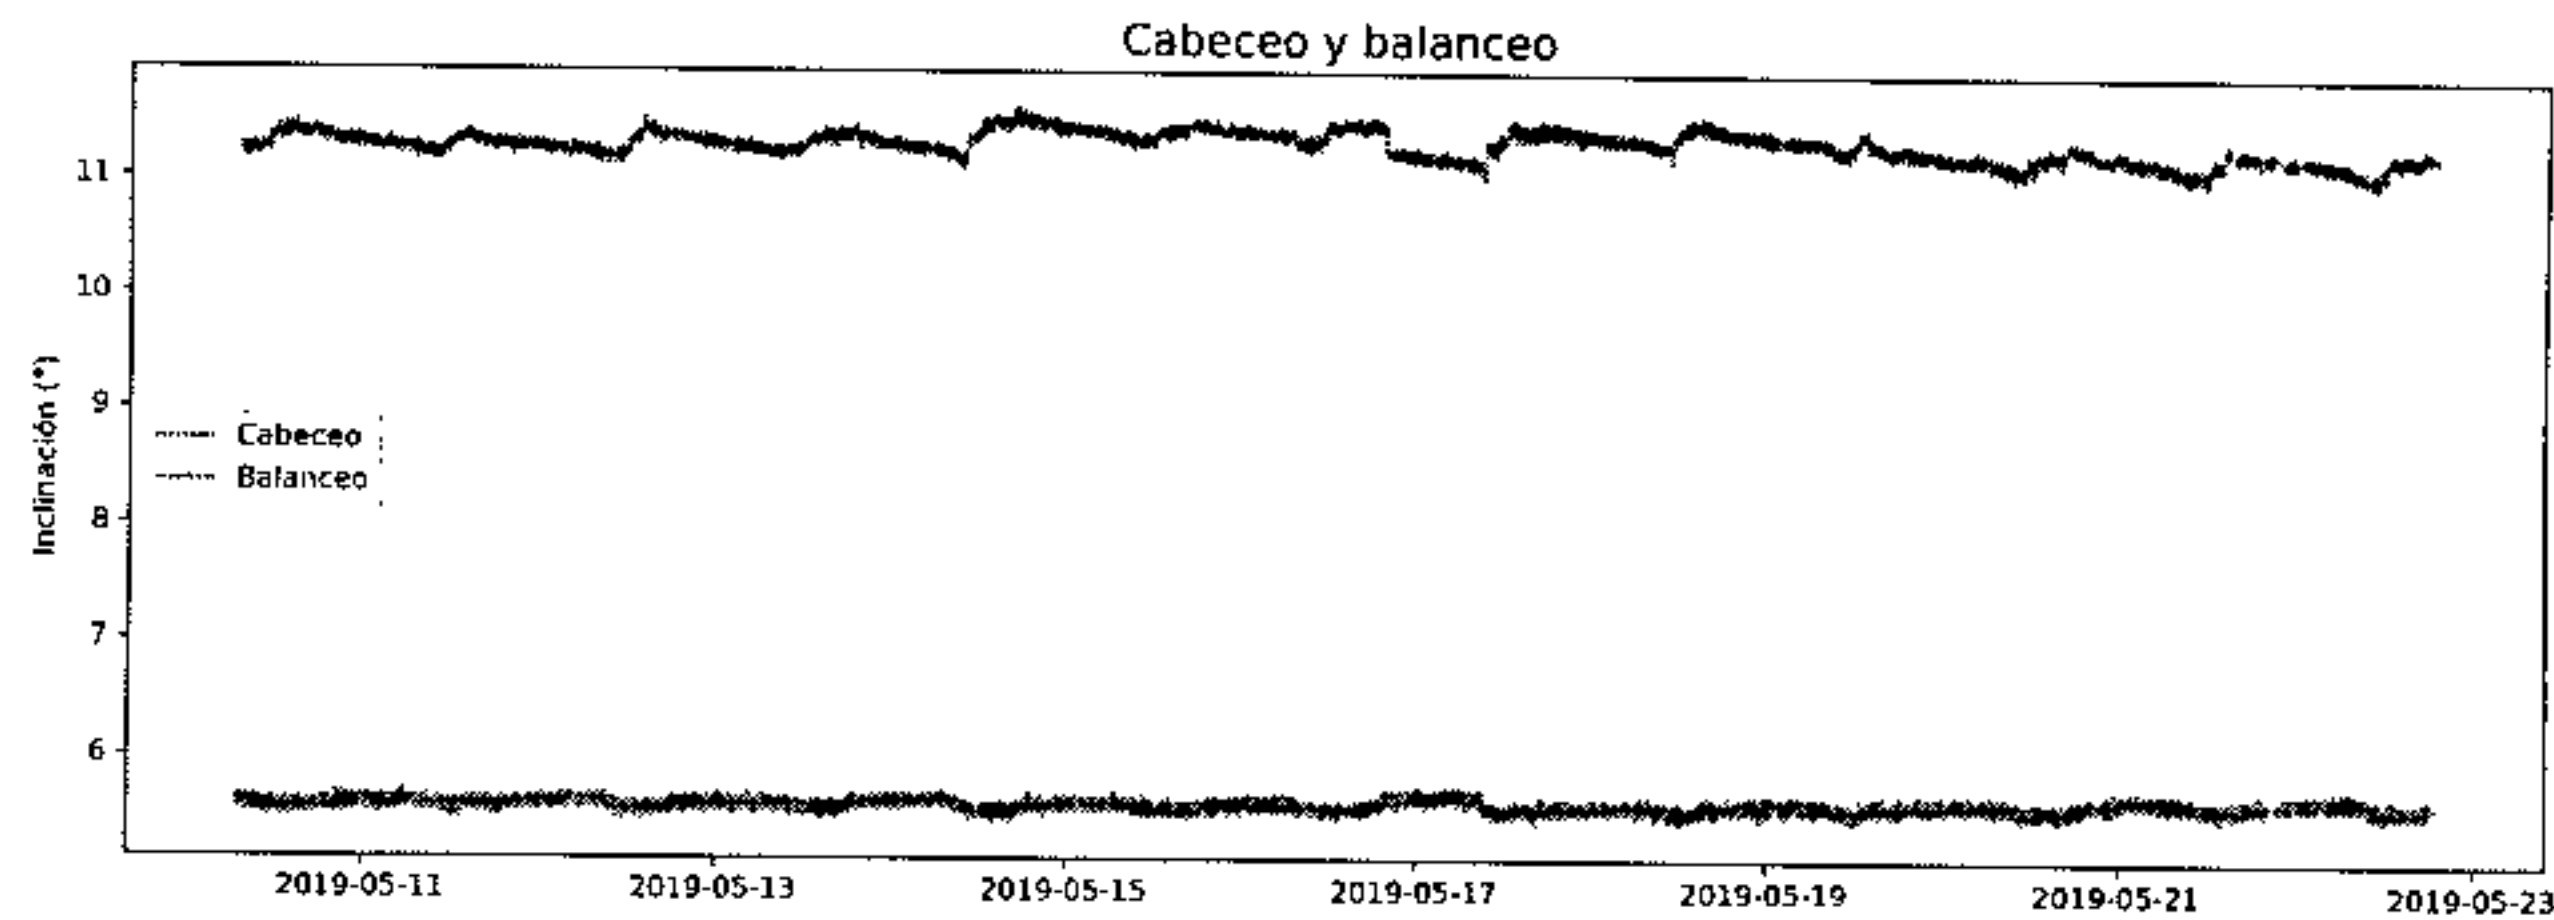
Para el sector se instaló un acelerómetro en la zona de COMFAMA Parque Copacabana en la zona más próxima al río, en donde se presentan agrietamientos y evidencias geomorfológicas asociadas a cicatrices del deslizamiento en los últimos años, presentando variaciones en la inclinación vertical del terreno (cabeceo) que oscila entre  $10.5^\circ$  y  $11^\circ$  y en la inclinación horizontal (balanceo), como se observa en la siguiente figura:

**Figura 5:** Inclinación en grados ( $^{\circ}$ ) a lo largo del tiempo, dónde se observa un aumento de movimientos registrados en el deslizamiento entre el 11/05/2019 y el 23/05/2019.

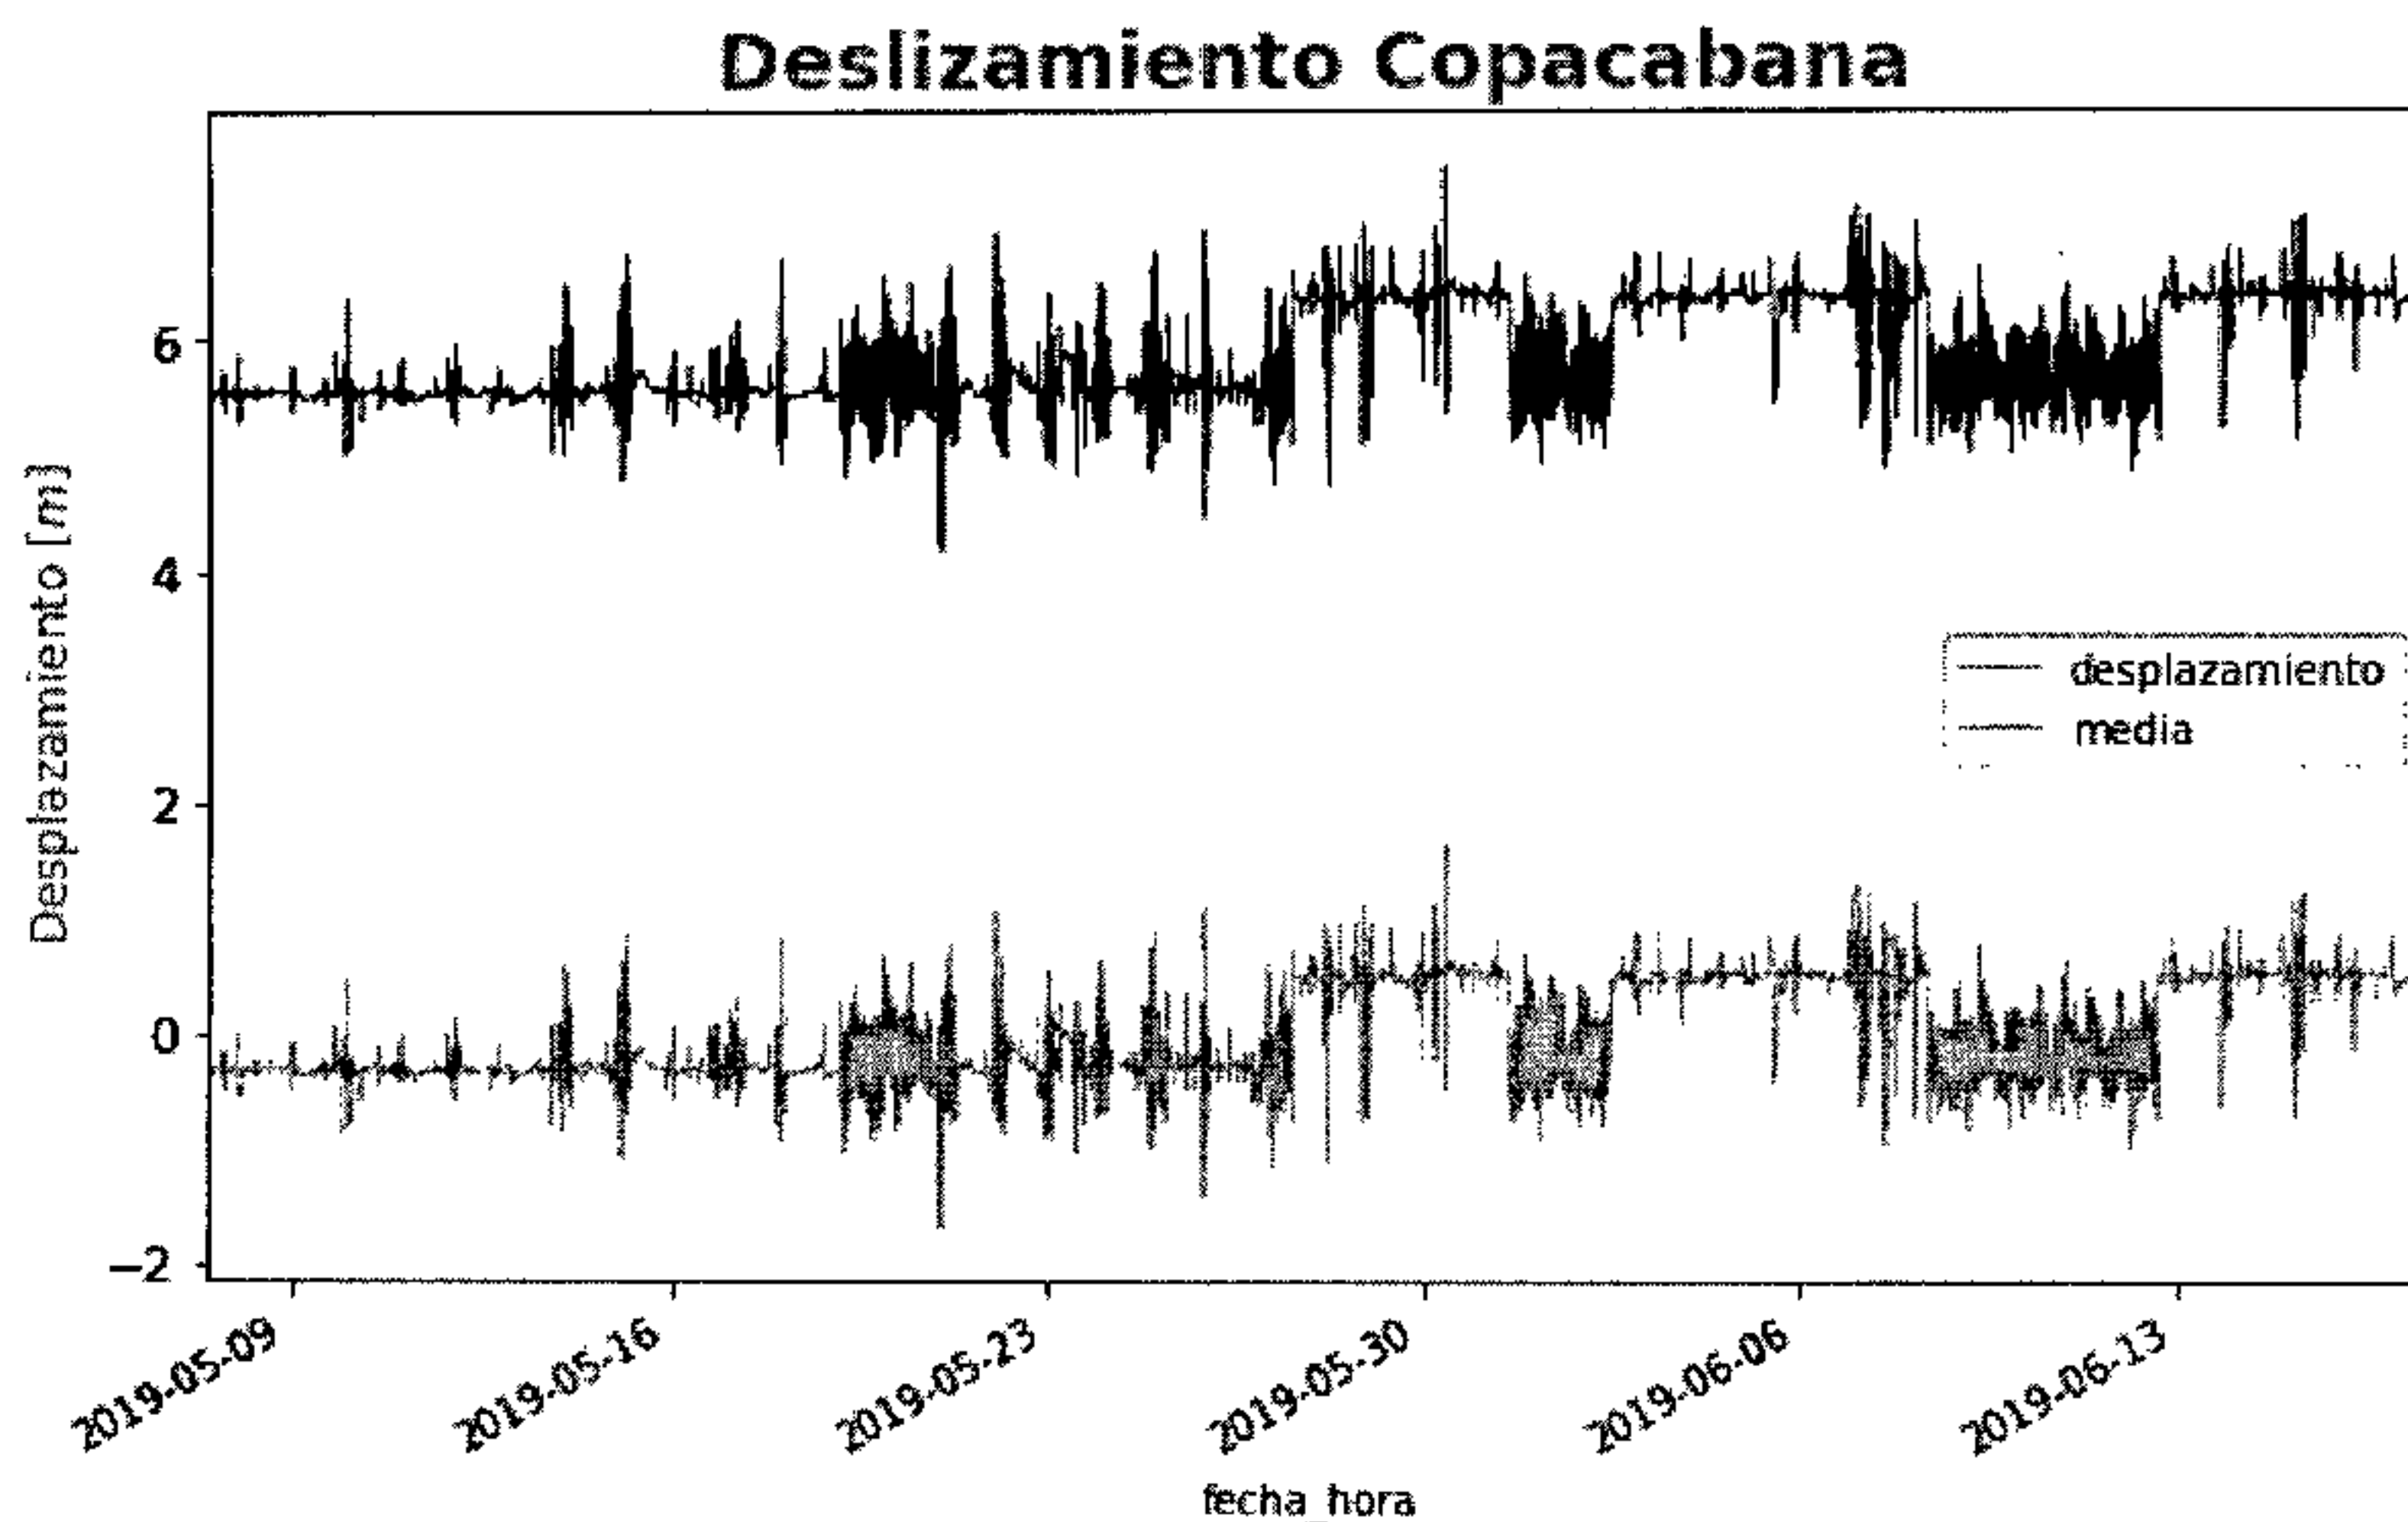
- **DGNSS:** DGNSS (Differential Global Navigation Satellite System) es un sistema de “aumento de GNSS” basado en la mejora de la información de una red de satélites, mediante el uso de una estación terrestre de referencia que permite la transmisión de la información diferencial a una estación móvil. Ésta técnica la usamos bajo la modalidad RTK (Real Time Kinematic), la cuál nos permite hacer correcciones en tiempo real. Es una técnica de posicionamiento de alta precisión, caracterizada por la continuidad de los datos y la posibilidad de ser usada en variadas condiciones climáticas. La principal función de este sistema, es proporcionar datos de desplazamientos con una precisión submétrica, así como la tasa de ese movimiento. En Comfama se instaló una estación base del GNSS y un punto móvil. Hasta la fecha y desde el inicio del monitoreo, se ha registrado un desplazamiento relativo máximo con respecto a la estación base del equipo de 1.23 m, además de algunos movimientos de 40 cm en promedio, cuyas mayores tasas de movimiento se registraron los días 27 de mayo y 13 de junio, como se observa en la siguiente figura:

**Figura 6:** Desplazamiento acumulado (m) a lo largo del tiempo, dónde se observa el movimiento relativo del deslizamiento registrado hasta la fecha.

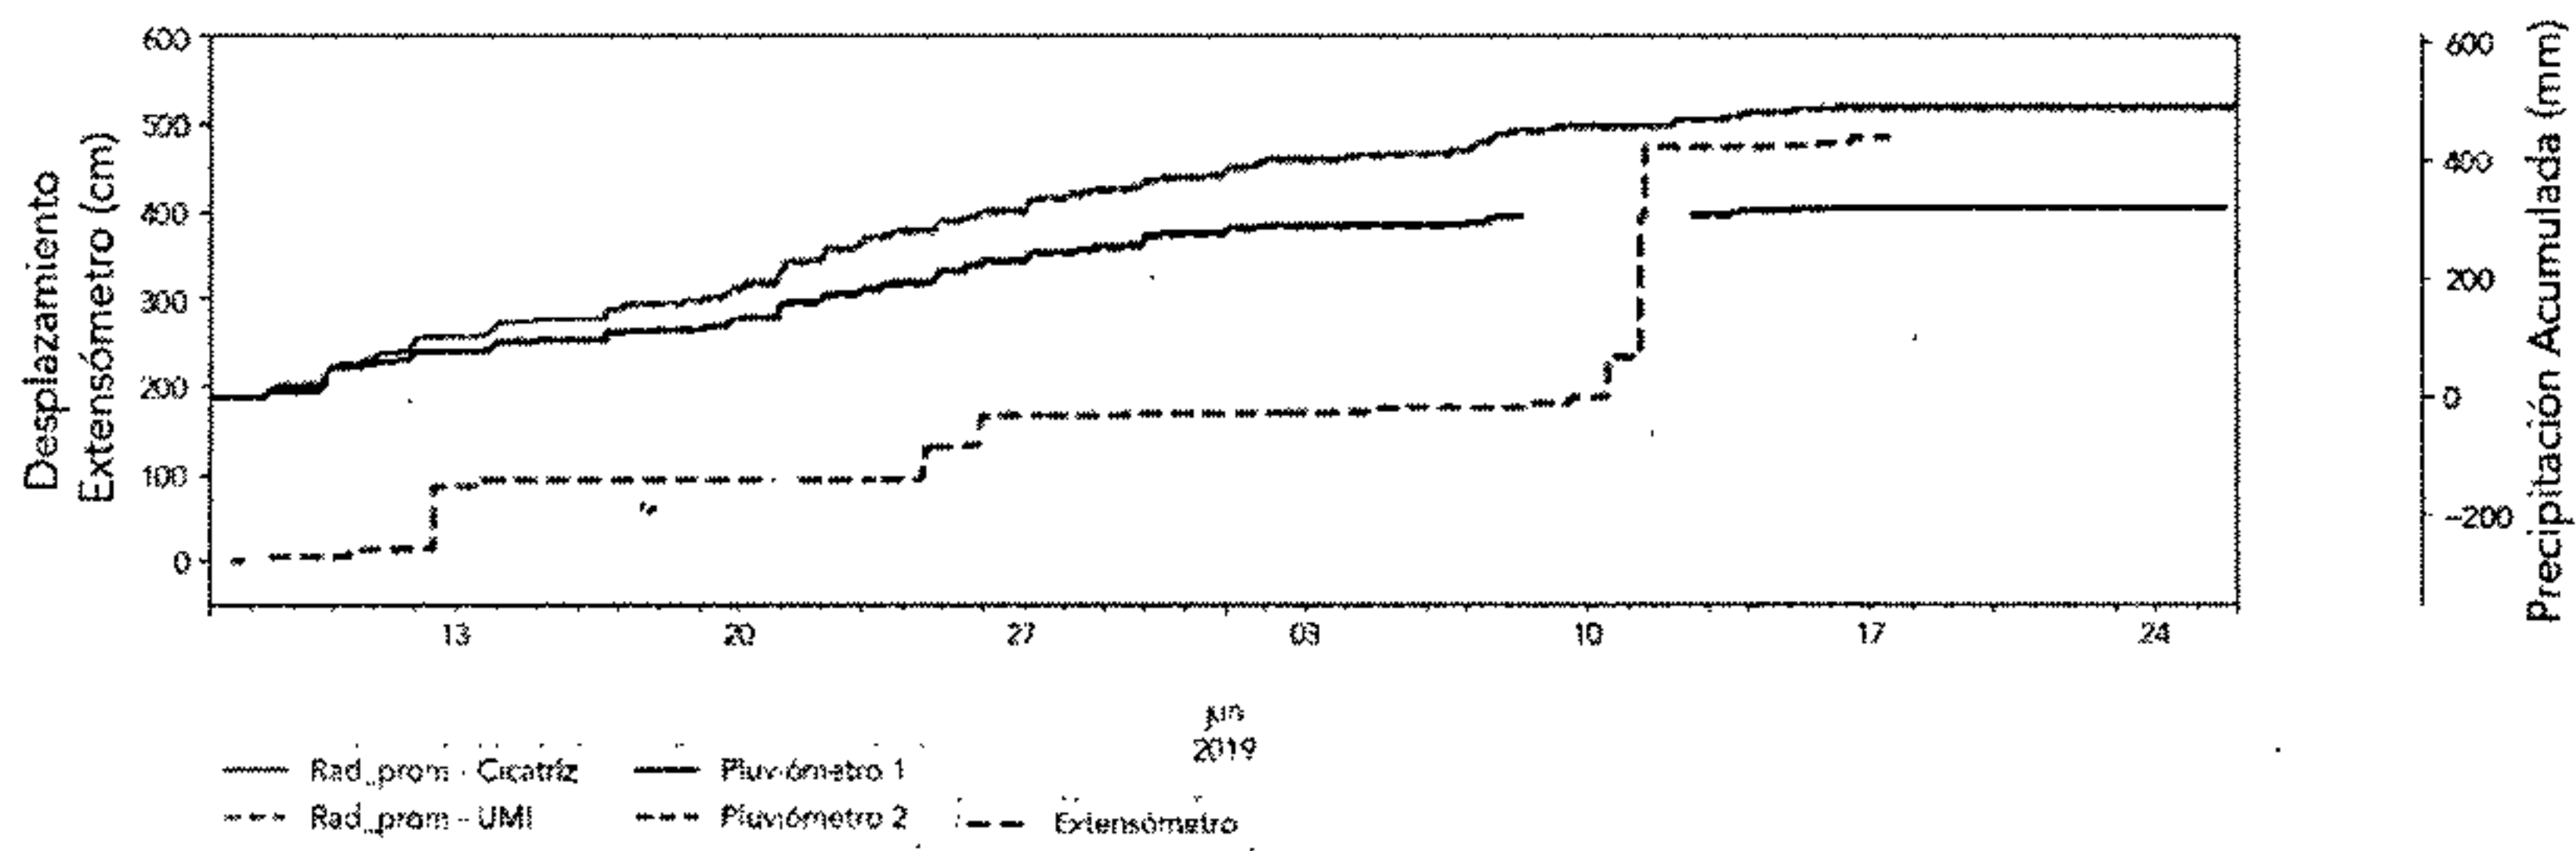
**Figura 13:** Relación entre la precipitación acumulada a partir del análisis de la estación pluviométrica instalada, la información del radar meteorológico y los movimientos superficiales registrados por el extensómetro en el sector.

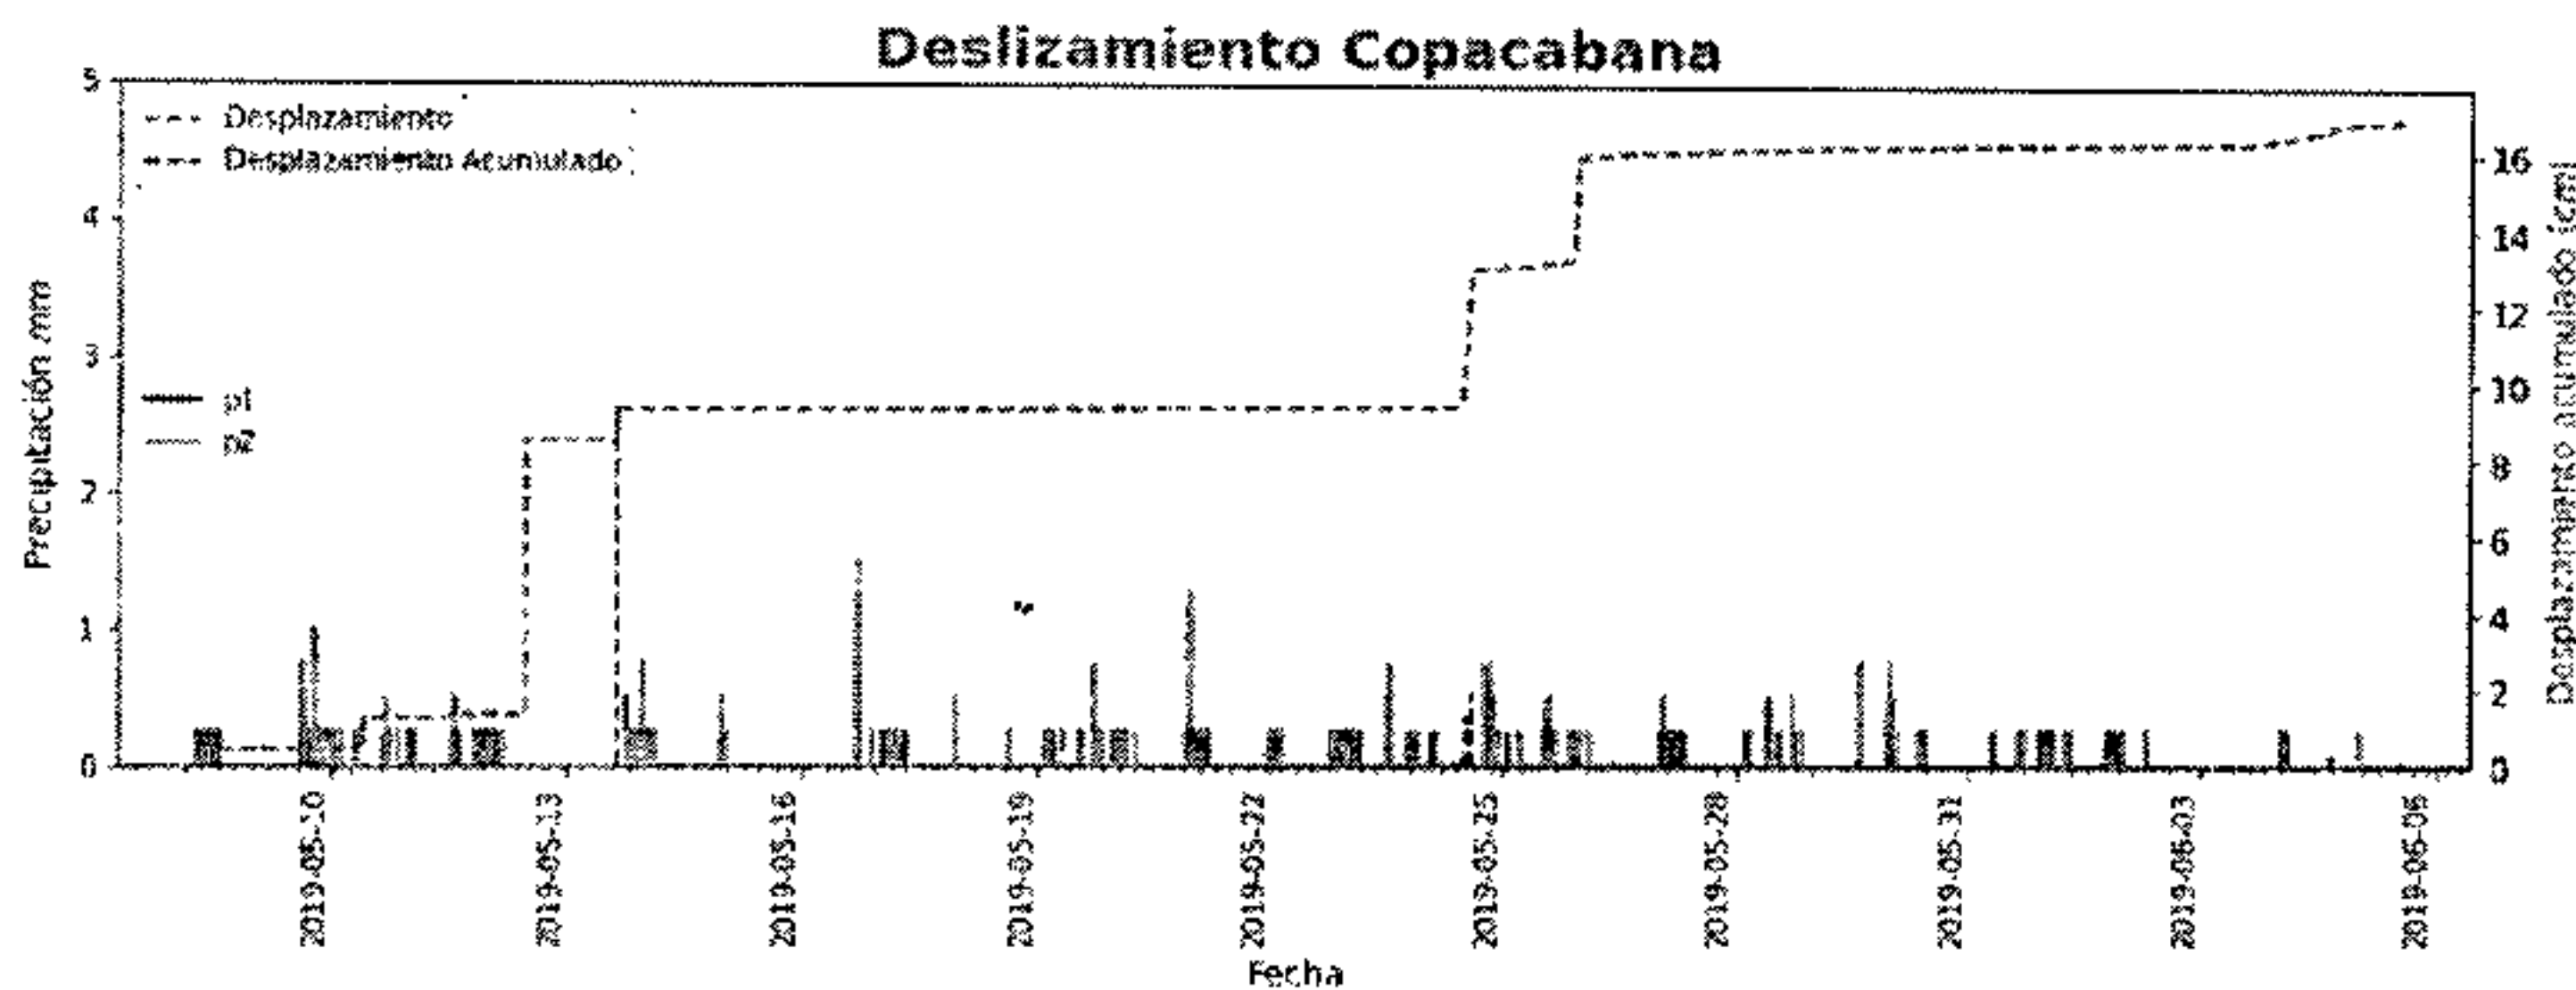
Una vez depurados los datos obtenidos se encontró una evaluación preliminar que indica que el deslizamiento presenta un desplazamiento acumulado de 16.7 cm aproximadamente, los días 12, 24 y 26 de mayo además del 5 de junio, como se observa en Imagen 1 que relaciona los desplazamientos registrados (color rojo), el desplazamiento acumulado (color verde) y la lluvia (mm) en el sector (eje x).

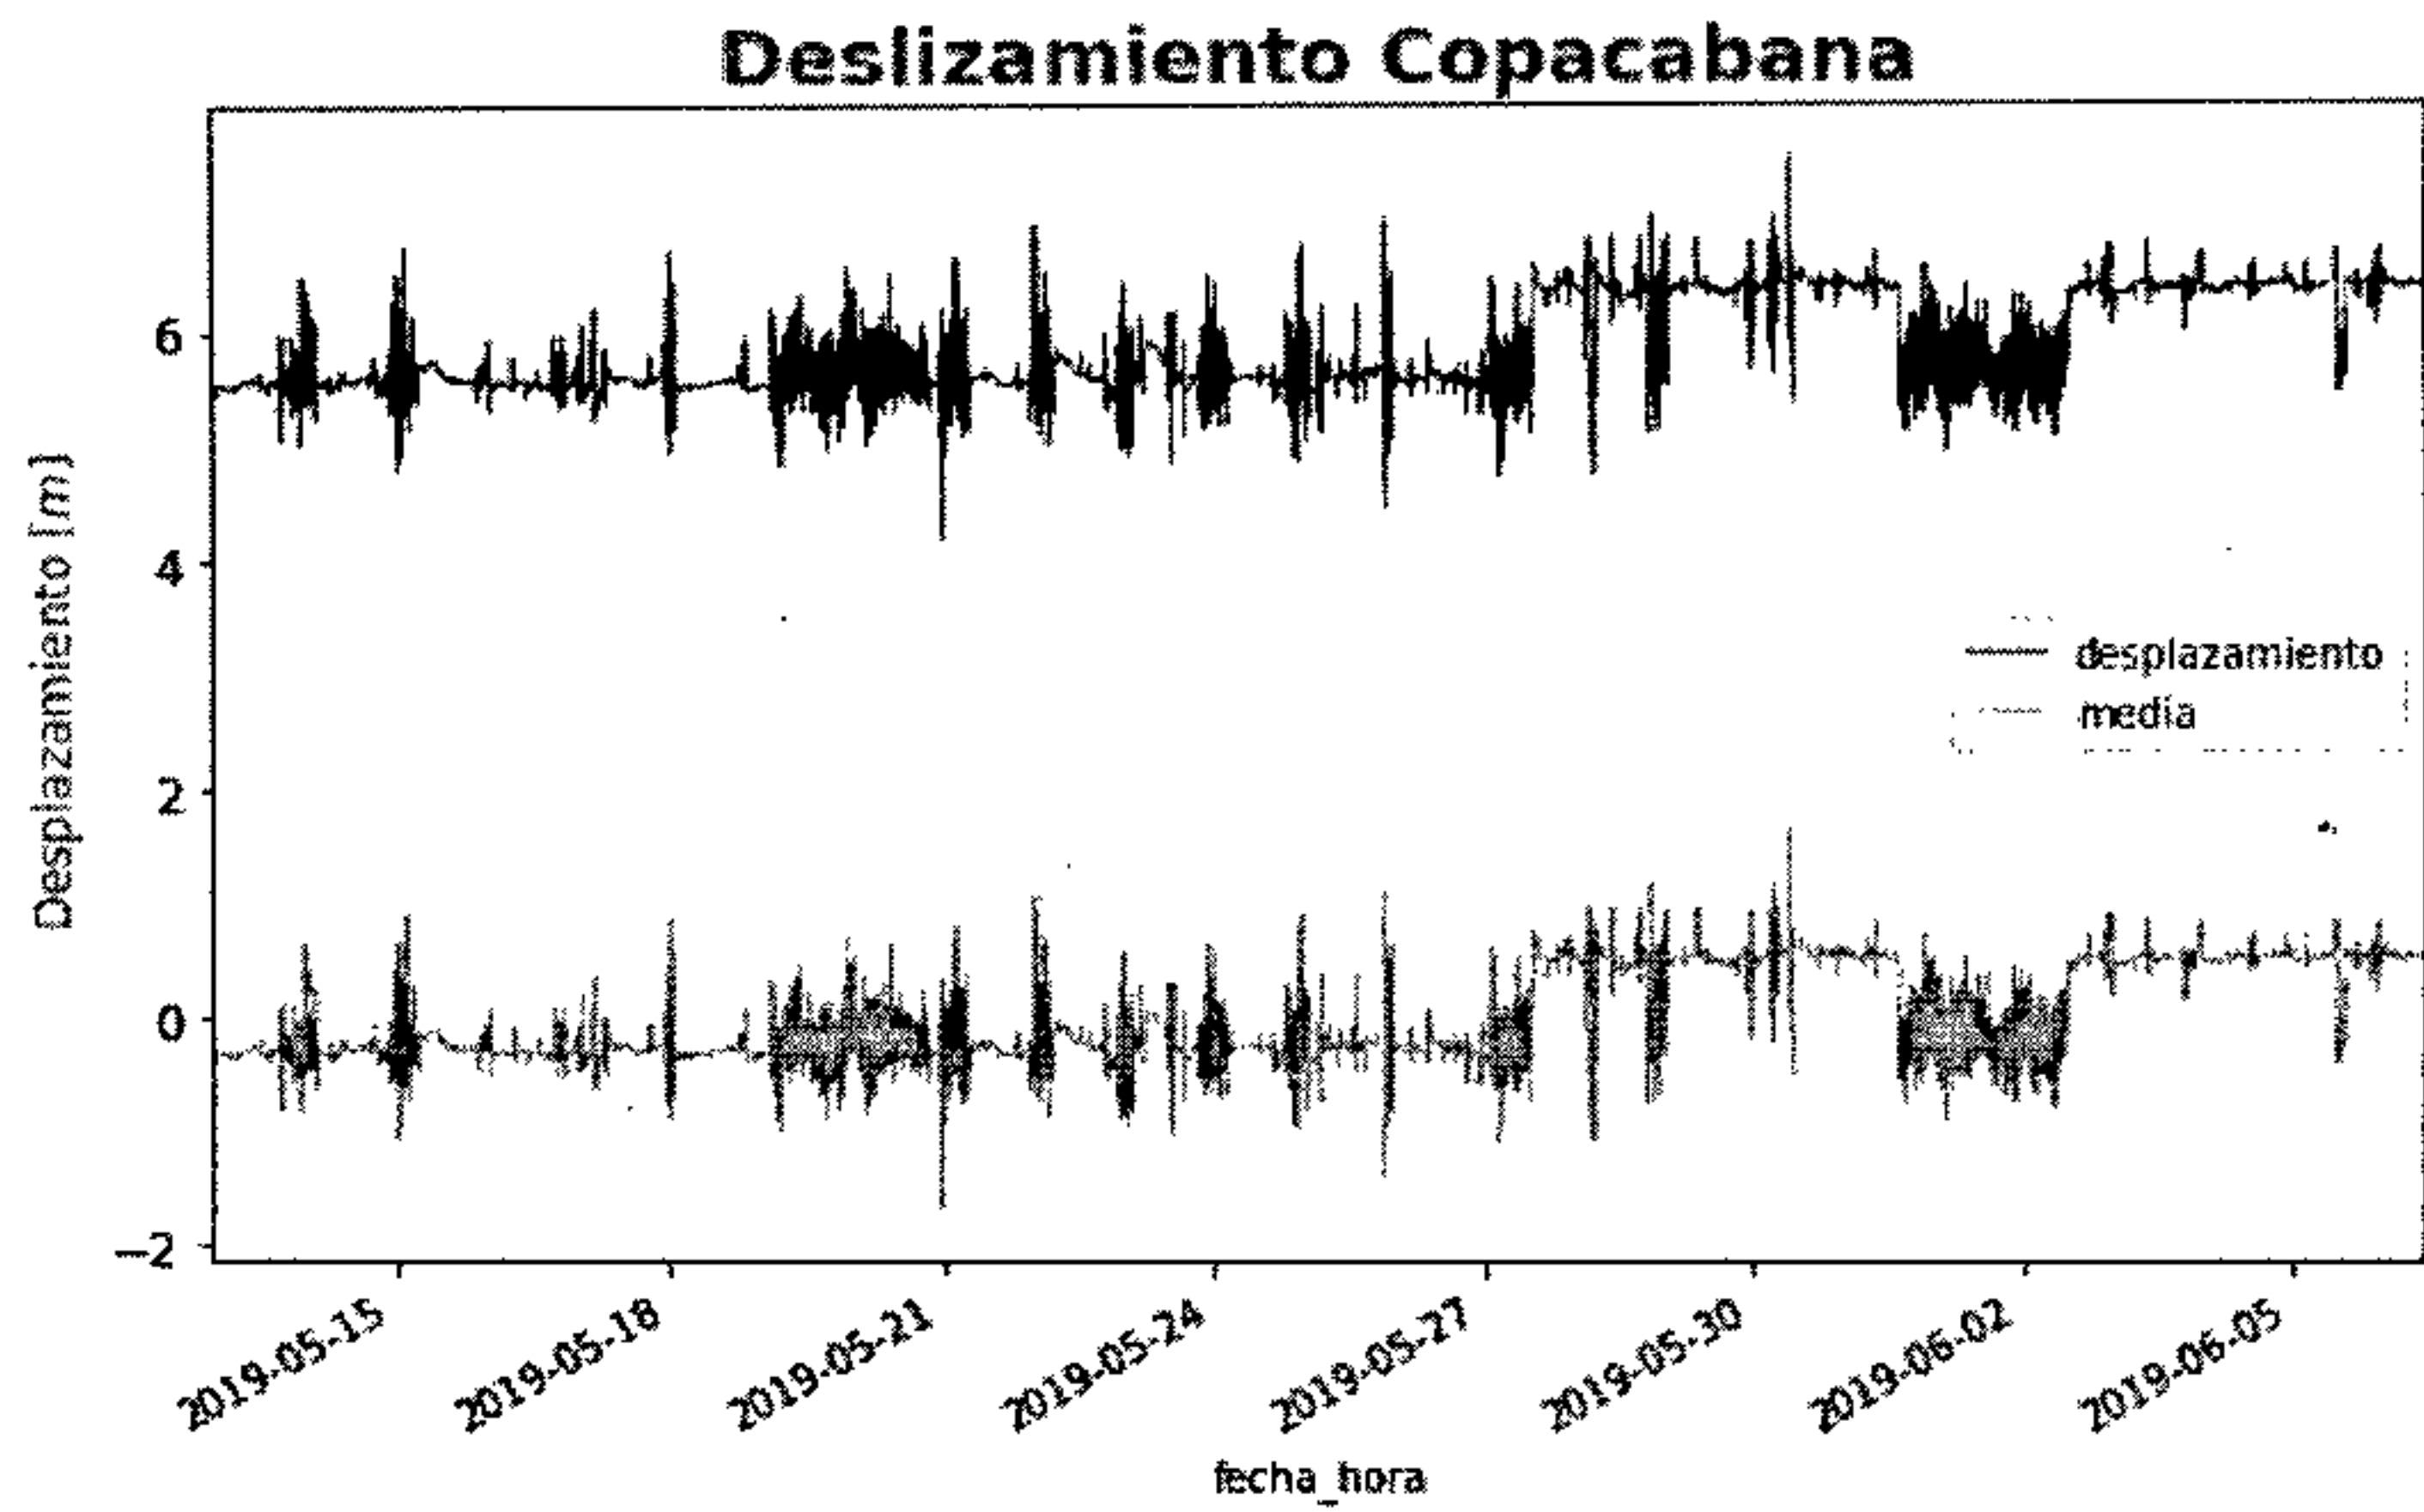
Desde el 18 de mayo se instaló un equipo de posicionamiento de alta precisión (GNSS por sus siglas en inglés) que permite conocer el desplazamiento del deslizamiento en este sector. Durante el mes de mayo se registró un desplazamiento relativo con respecto a la estación base del equipo de 1.23 m, cuya mayor tasa de movimiento se registró el día 27 de mayo, como se observa en la Imagen 2. En el mes de junio se registró un movimiento el pasado miércoles (5 de junio) de 0.91 m según el desplazamiento relativo del sensor con respecto a la estación base.
