**SOMOS 10**  
TERRITORIOS  
INTEGRADOS

Asunto: Respuesta a comunicación con radicado N°020836 del 12 de Junio de 2019.

**Asunto: Respuesta a Derecho de Petición Radicado 00-020836 del 12 de Junio de 2019**

## SISTEMA DE ALERTA TEMPRANA DE MEDELLÍN Y EL VALLE DE ABURRÁ

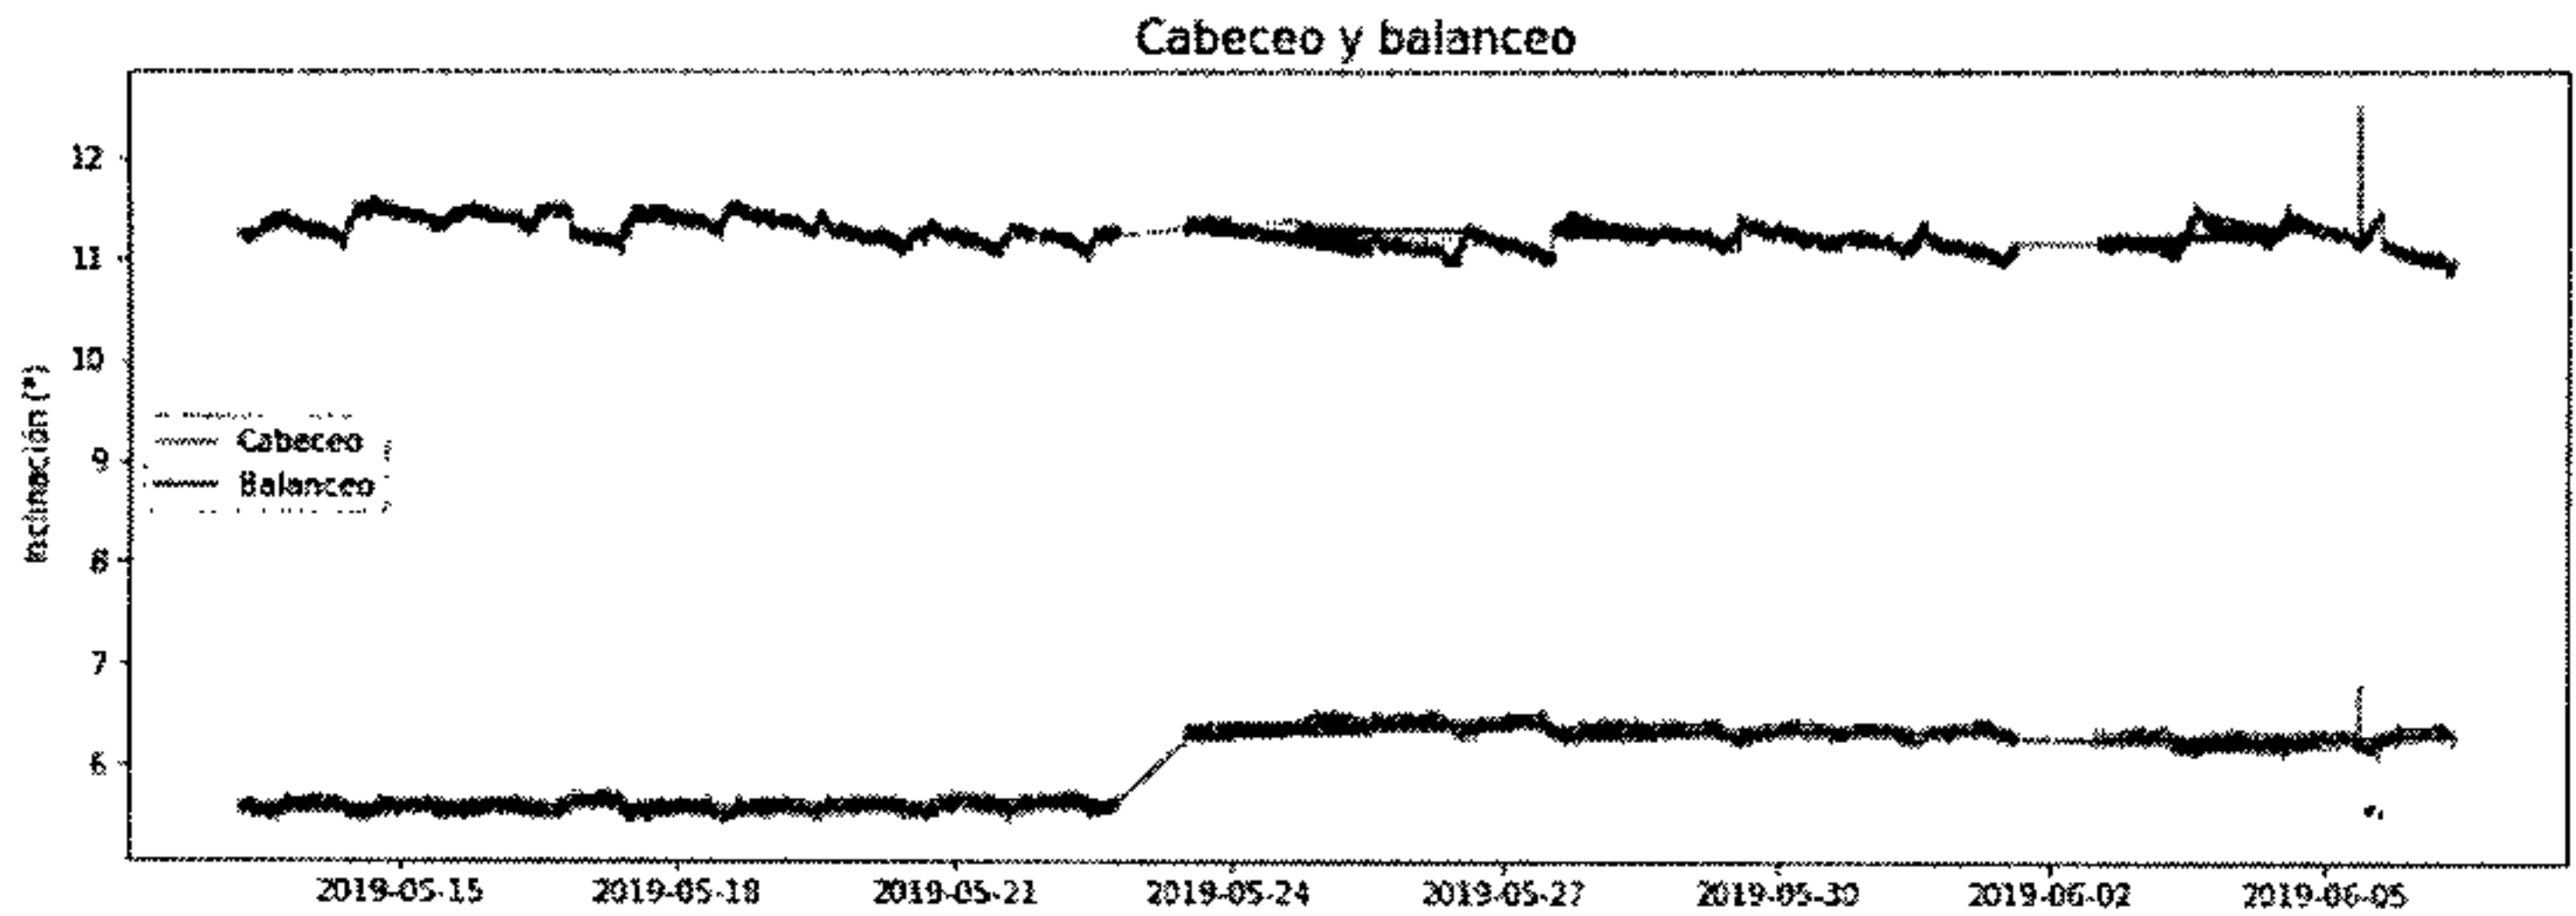
Finalmente, las mediciones del acelerómetro han registrado diversas perturbaciones en el movimiento en masa, presentando mayores picos durante el mes de junio, cómo se observa en la imagen 3.

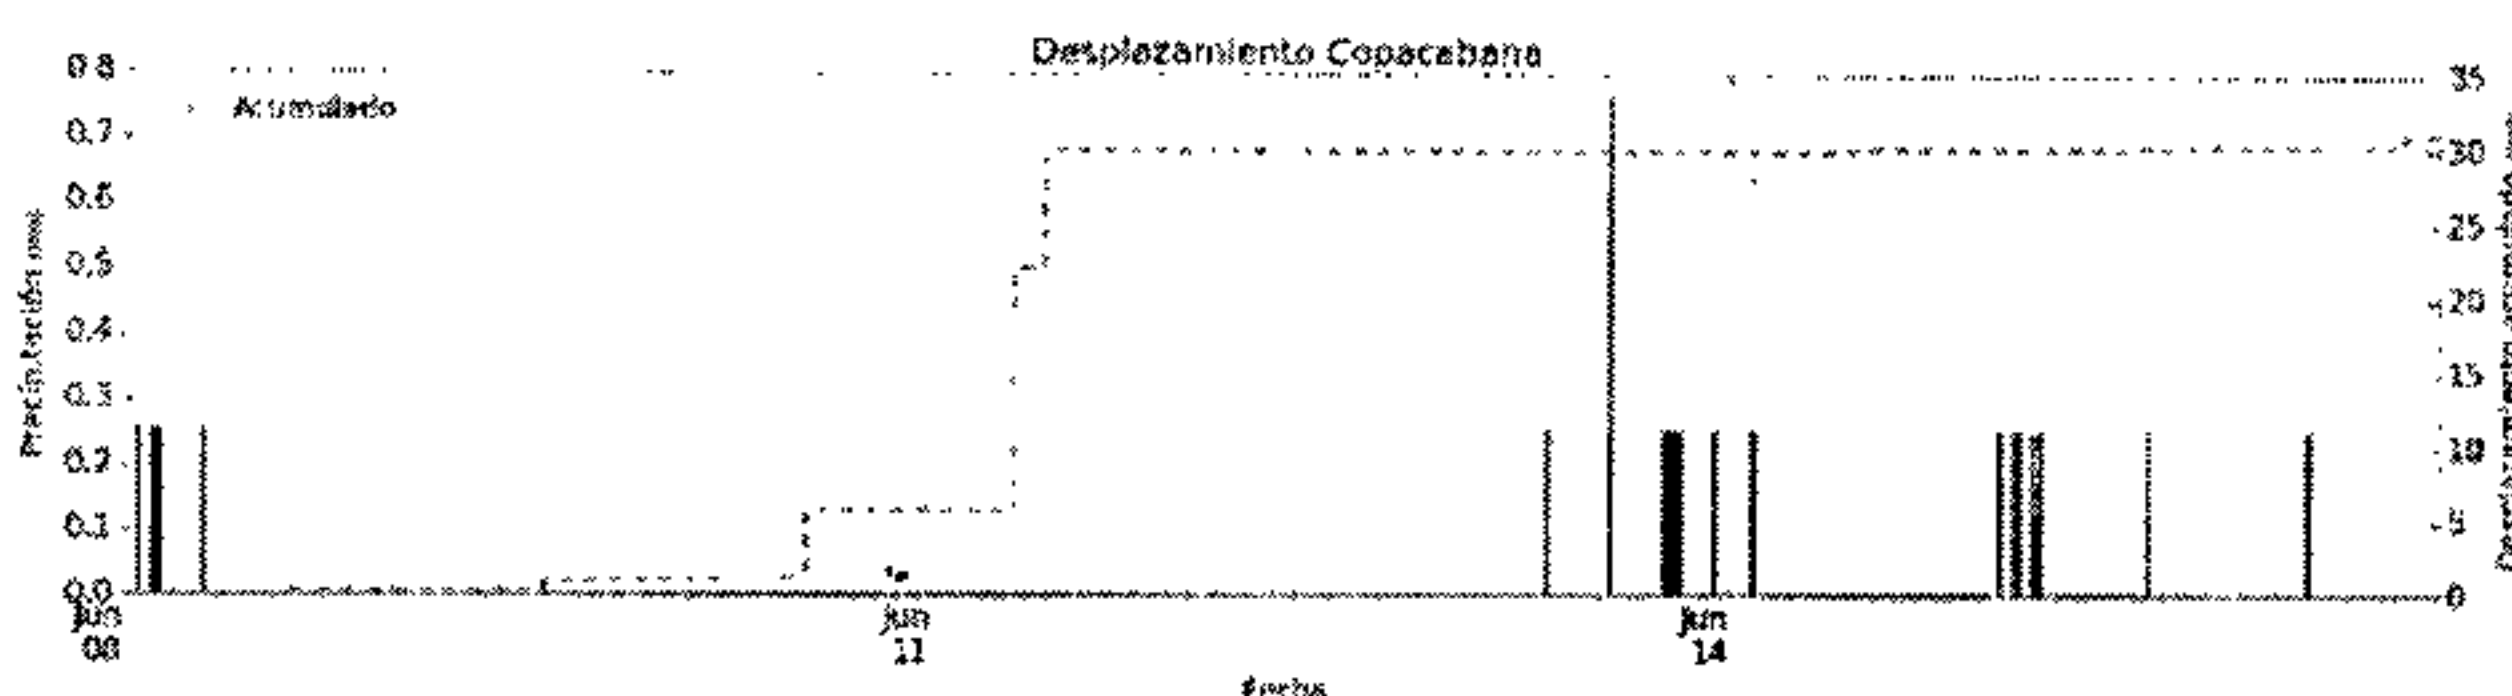
372 - COMFAMA COPACABANA - EXTENSOMETRO

Teniendo en cuenta el esquema de monitoreo ubicado en el deslizamiento del sector Ancón 2 en el municipio de Copacabana y los nuevos sensores instalados hacia el sector norte del deslizamiento, se observa que en los últimos 8 días se ha presentado una reactivación en los movimientos superficiales registrados. Una vez depurados los datos obtenidos se encontró una evaluación preliminar que indica un desplazamiento de 33 mm aproximadamente en la última semana, cuyos principales procesos se dieron el 11, 14, 15 y 16 de junio, como se observa en Imagen 1 que relaciona el desplazamiento acumulado en mm (color verde) y la lluvia (mm) en el sector (eje x), además de la imagen 2 que muestra los desplazamientos puntuales alcanzados en las últimas 72 horas.

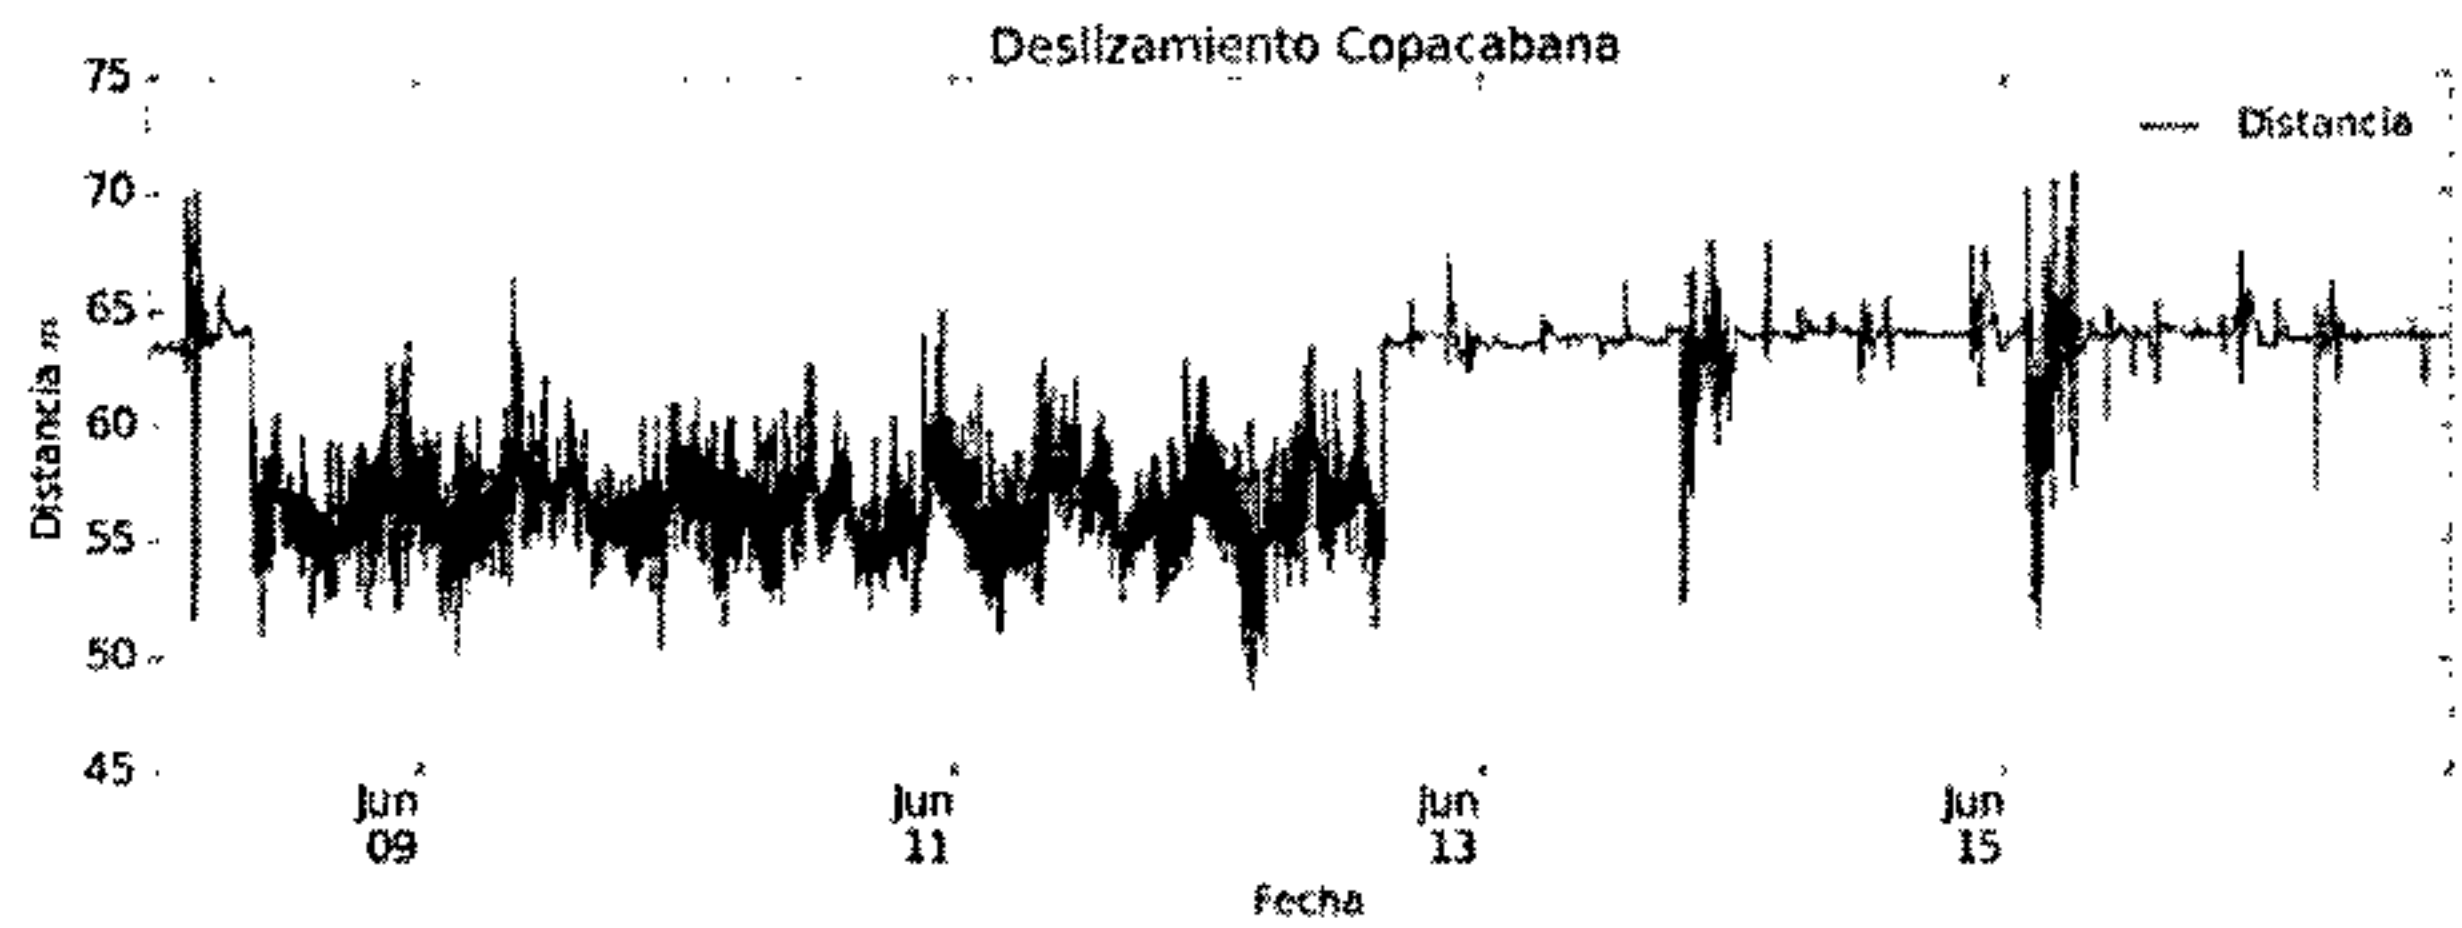
El equipo de posicionamiento de alta precisión (GNSS por sus siglas en inglés) permite conocer el desplazamiento del deslizamiento en este sector. En los últimos 8 días registra un desplazamiento relativo con respecto a la estación base del equipo de 90 cm, cuya mayor tasa de movimiento se registró el día 13 de junio, como se observa en la Imagen 3.

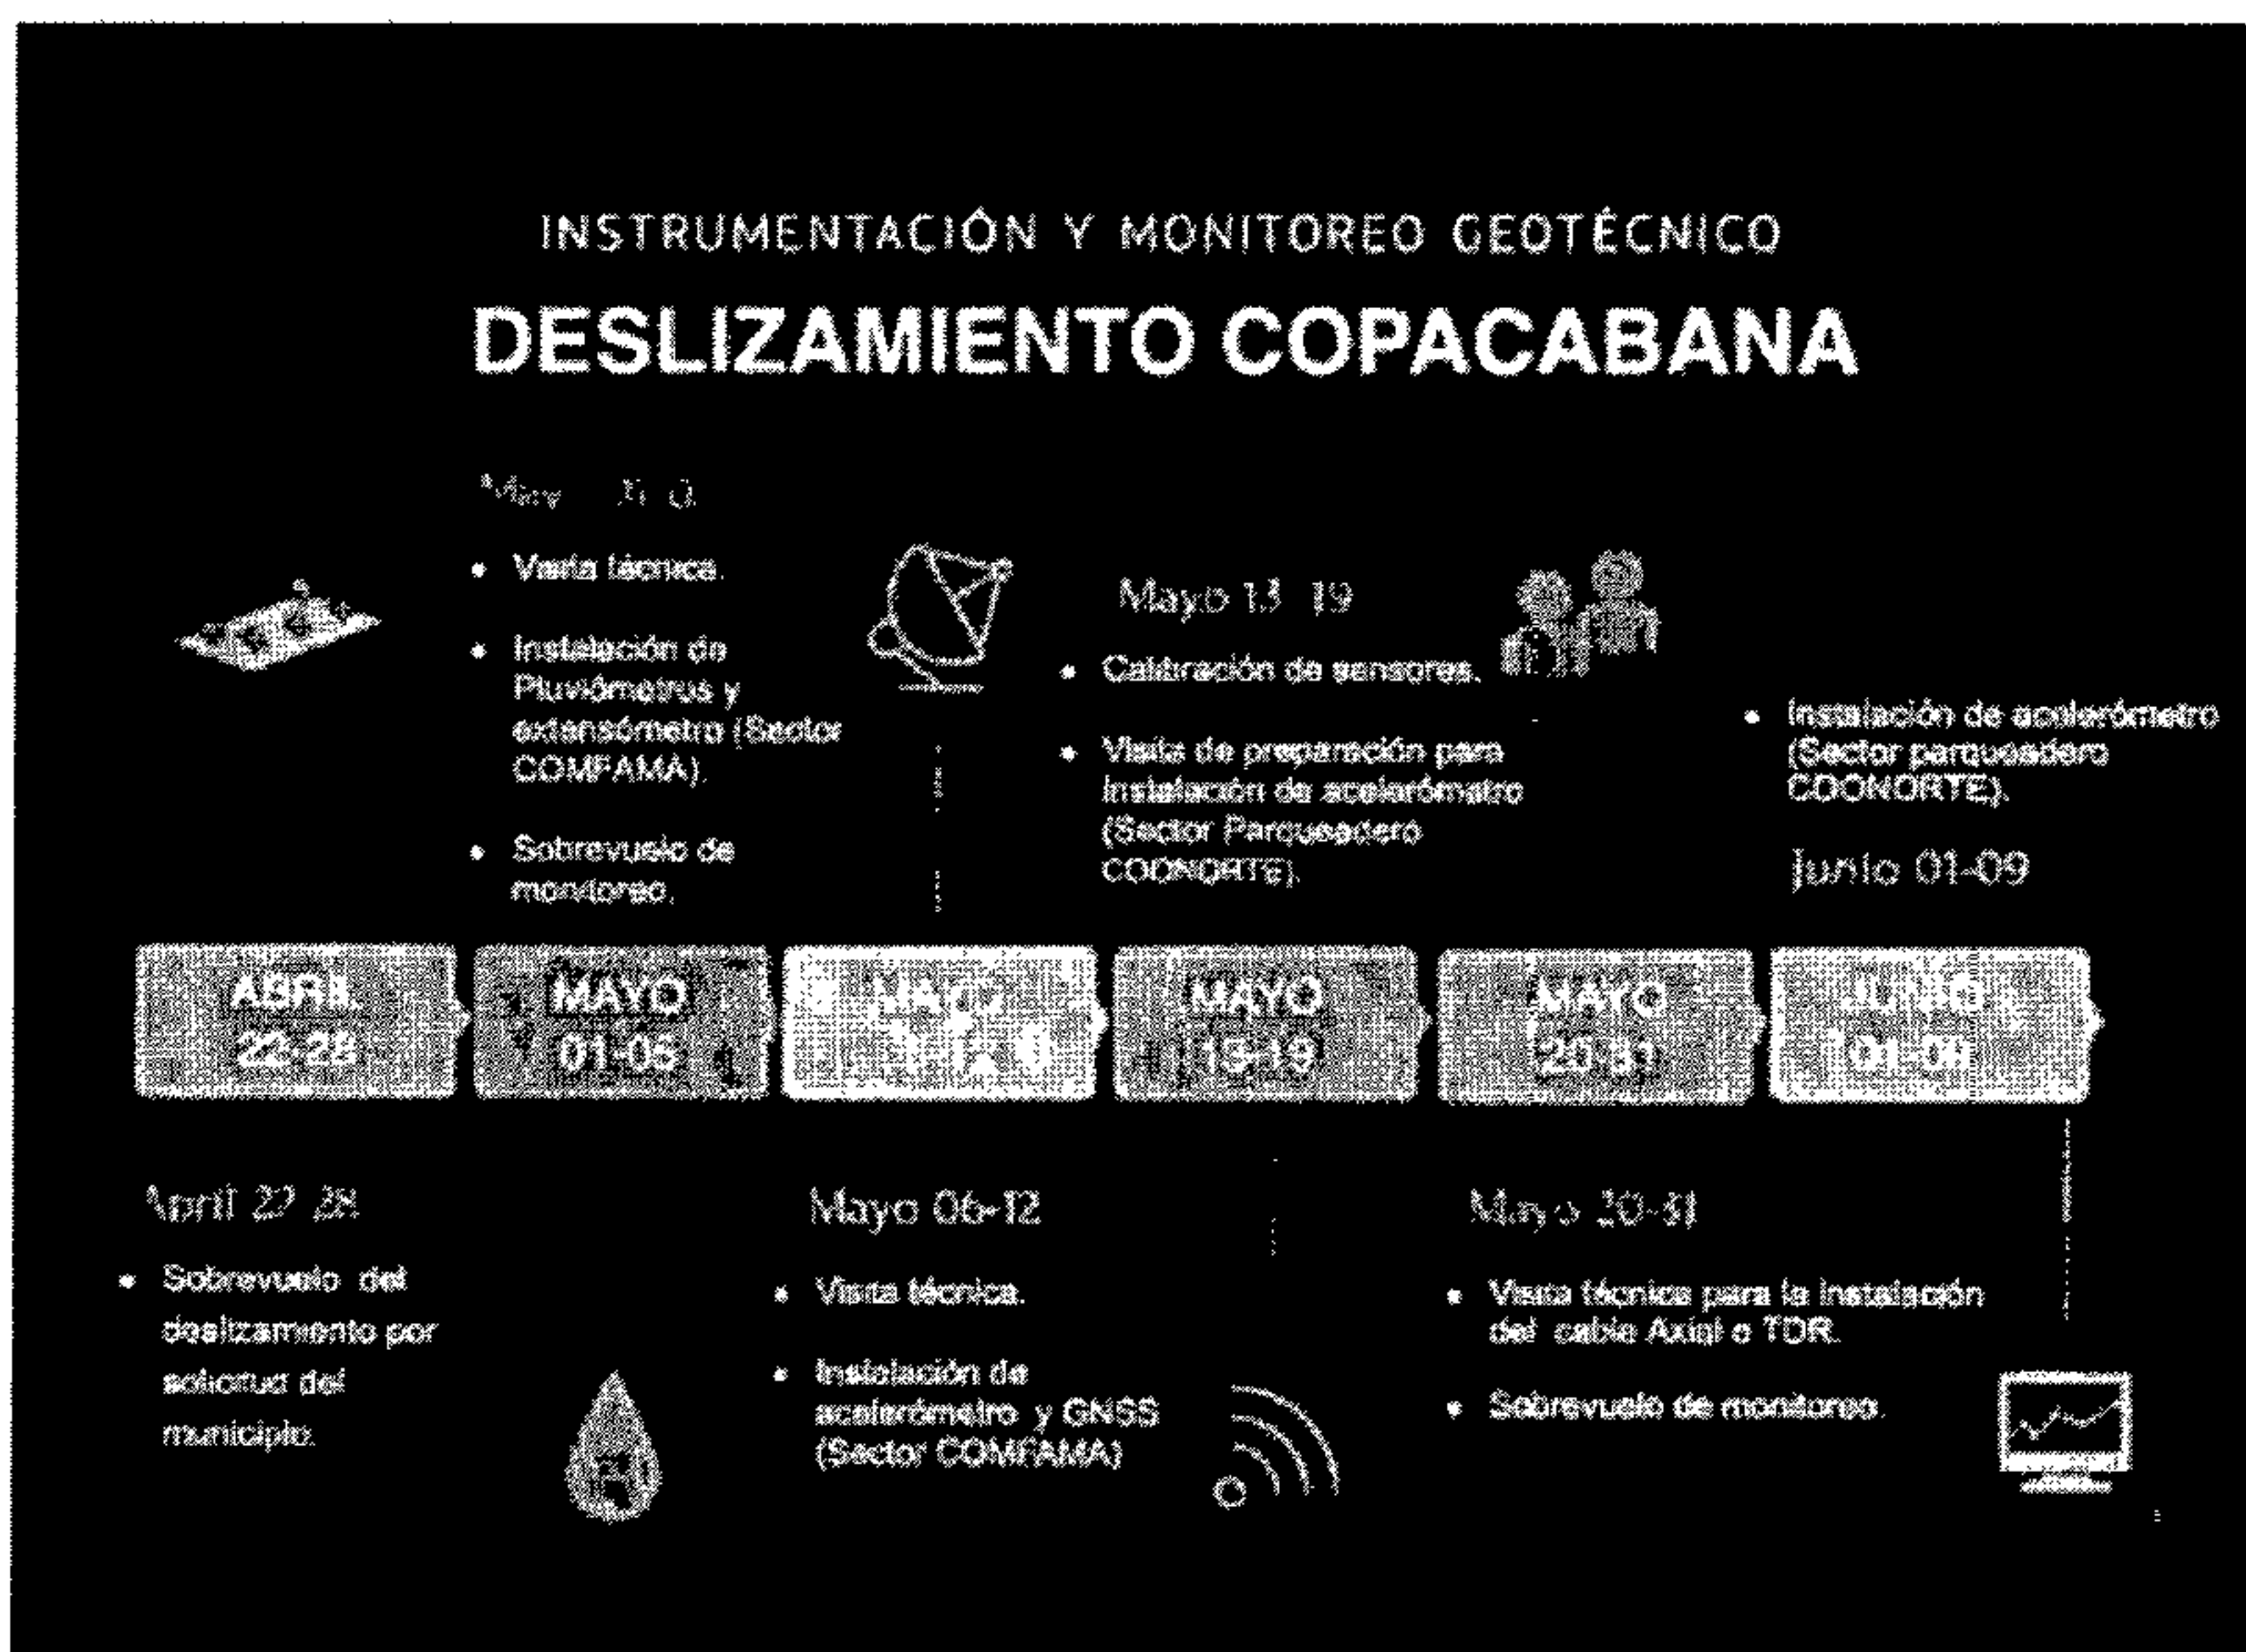
**Figura 1:** Línea de tiempo de visitas técnicas, el proceso de instalación y calibración de equipos y los resultados preliminares arrojados por los sensores.

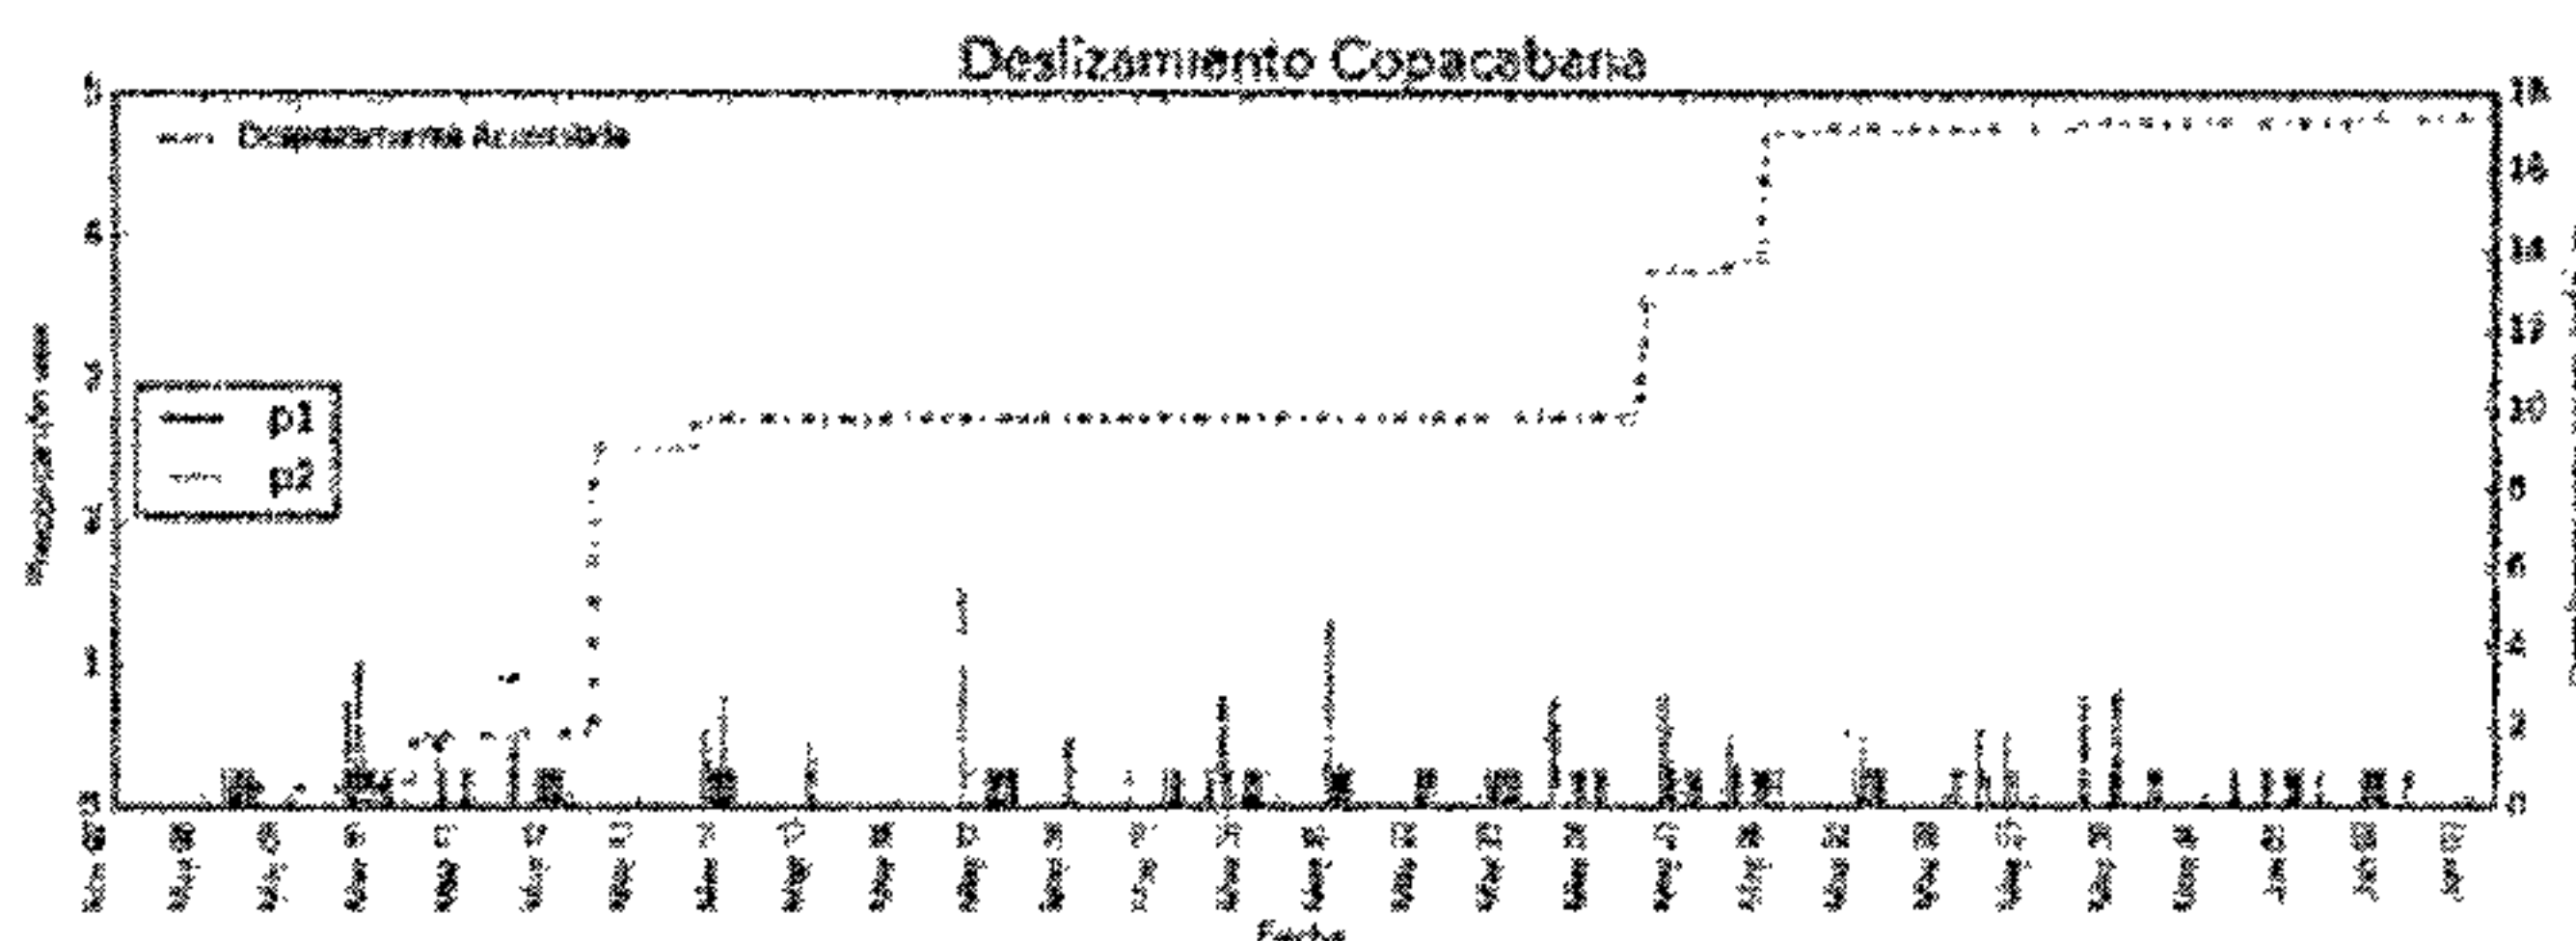
Para la zona se han registrado desde el inicio del monitoreo el pasado 7 de mayo, eventos de lluvia que no exceden los 24 mm en 24 horas y un desplazamiento acumulado de 16 cm, presentados los días 12, 24 y 26 de mayo, como se observa en la Figura 6:

**Figura 4:** Relación entre la precipitación (mm) y el desplazamiento acumulado (cm), registrados en el deslizamiento desde el inicio del monitoreo (07/05/2019) hasta el 04/06/2019.

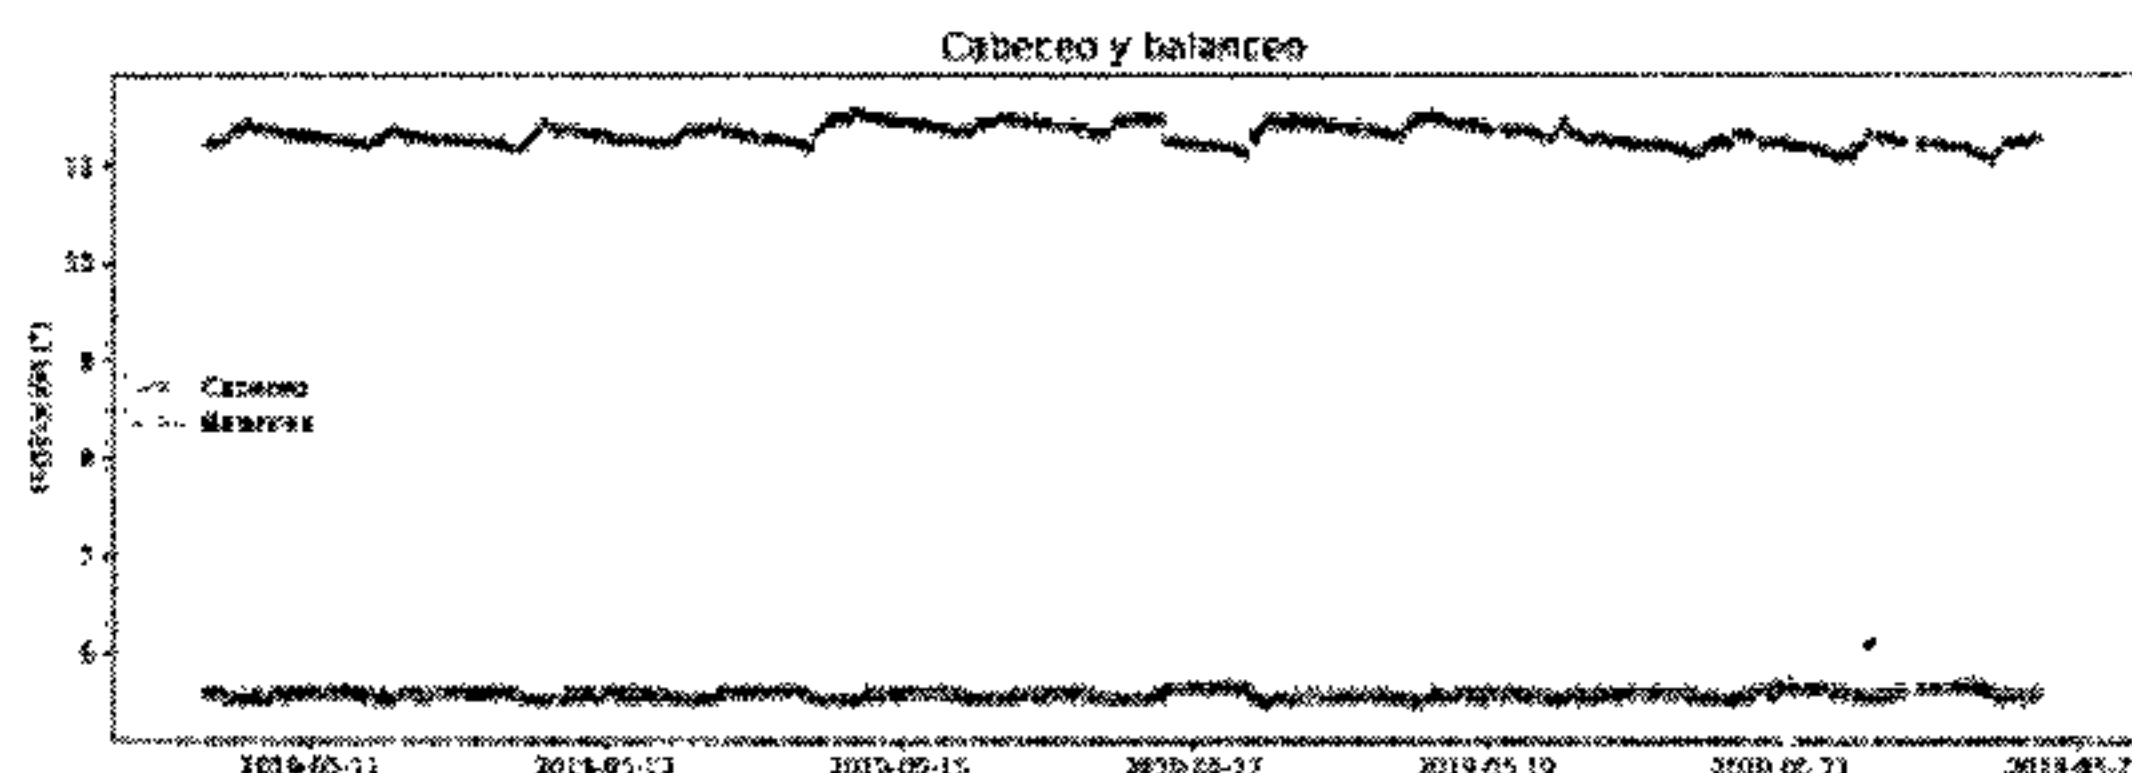
Para el sector se instaló un acelerómetro en la zona de COMFAMA Parque Copacabana en la zona más próxima al río, en donde se presentan agrietamientos y evidencias geomorfológicas asociadas a cicatrices del deslizamiento en los últimos años, presentado variaciones en la inclinación vertical del terreno (cabeceo) que oscila entre  $10.5^\circ$  y  $11^\circ$  y en la inclinación horizontal (balanceo), como se observa en la siguiente figura:

**Figura 5:** Inclinación en grados ( $^\circ$ ) a lo largo del tiempo, dónde se observa un aumento de movimientos registrados en el deslizamiento entre el 11/05/2019 y el 23/05/2019.

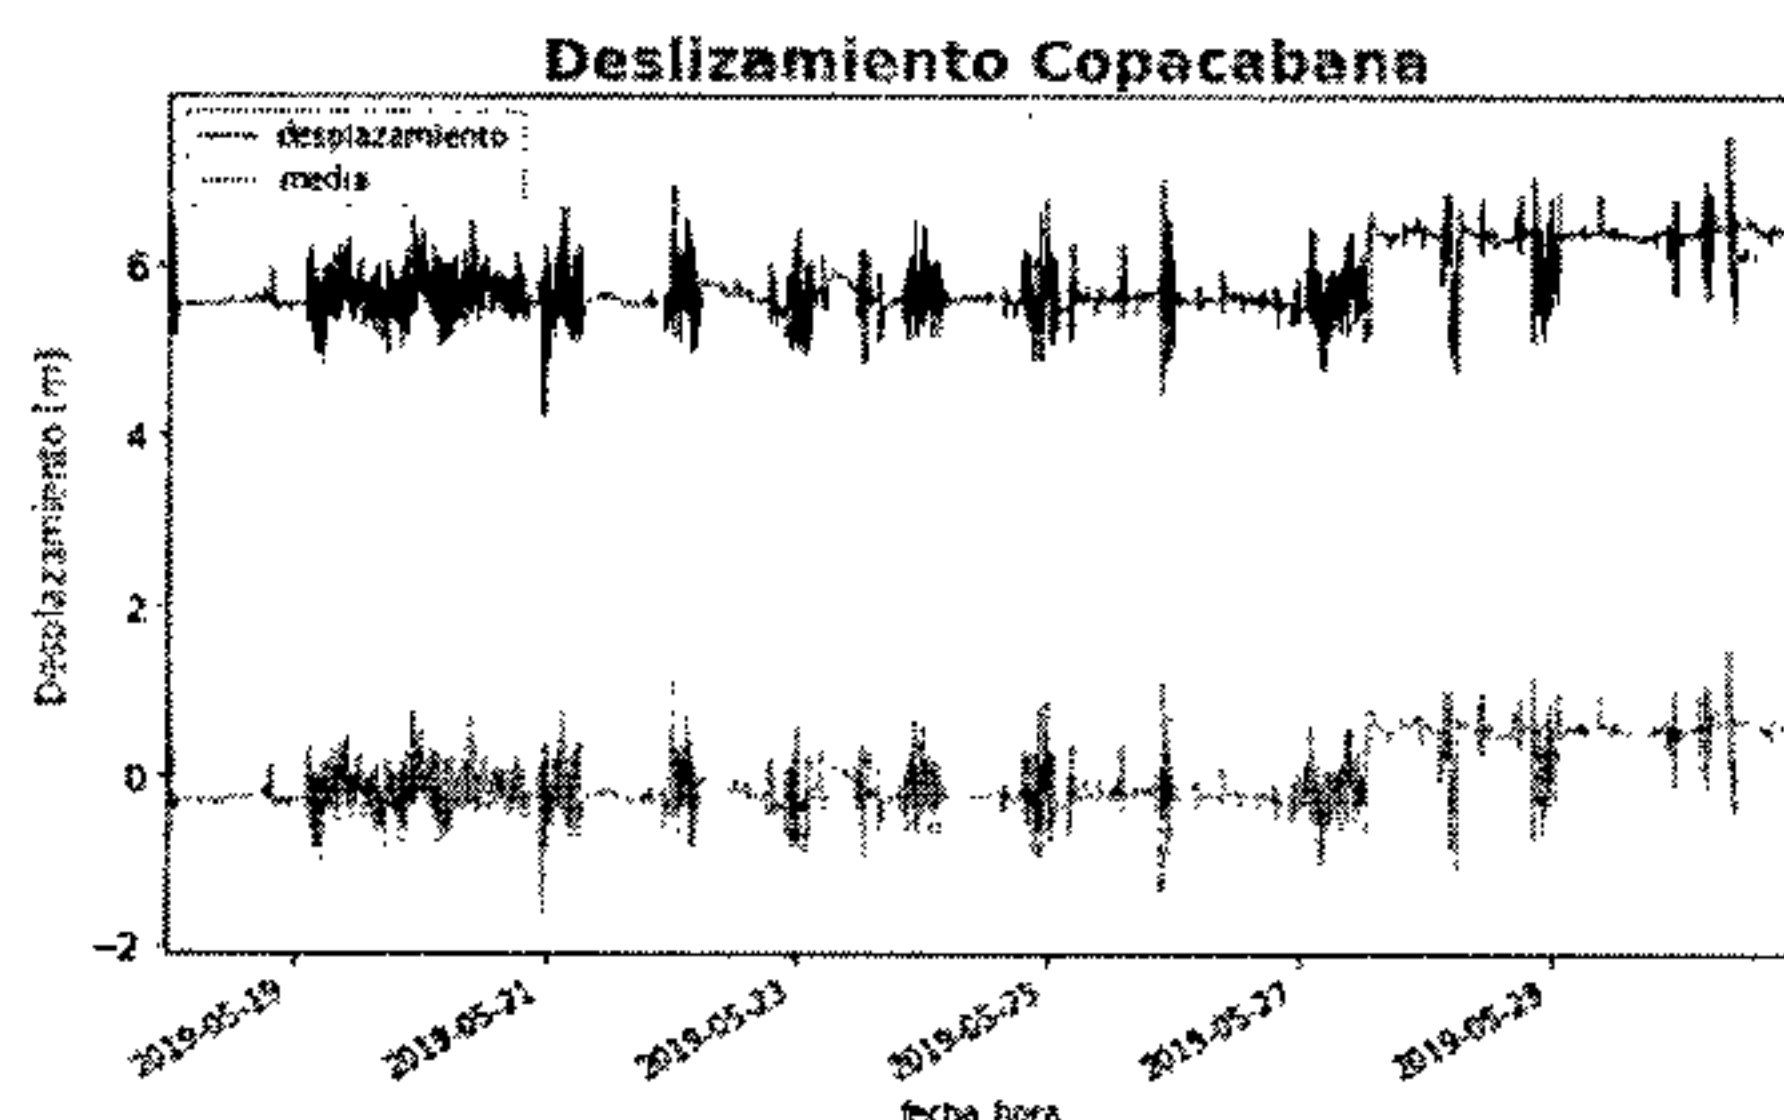
**DGNSS:** DGNSS (Differential Global Navigation Satellite System) es un sistema de “aumento de GNSS” basado en la mejora de la información de una red de satélites, mediante el uso de una estación terrestre de referencia que permite la transmisión de la información diferencial a una estación móvil. Esta técnica la usamos bajo la modalidad RTK (Real Time Kinematic), la cual nos permite hacer correcciones en tiempo real. Es una técnica de posicionamiento de alta precisión, caracterizada por la continuidad de los datos y la posibilidad de ser usada en variadas condiciones climáticas. La principal función de este sistema, es proporcionar datos de desplazamientos con una precisión submétrica, así como la tasa de ese movimiento. En COMFAMA se instaló una estación base del GNSS y un punto móvil. Hasta la fecha y desde el inicio del monitoreo, se ha registrado un desplazamiento relativo con respecto a la estación base del equipo de 1.23 m, cuya mayor tasa de movimiento se registro el día 27 de mayo, como se observa en la siguiente figura:

**Figura 6:** Desplazamiento acumulado (m) a lo largo del tiempo, dónde se observa el movimiento relativo del deslizamiento registrado hasta la fecha.
