El proyecto SIATA del Área Metropolitana ha estado monitoreando en tiempo real el movimiento en masa en la vereda Ancón II de Copacabana desde mayo de 2019. El esquema de monitoreo para el sitio, incluyó la instalación de sensores superficiales y en profundidad, además de campañas periódicas de sobrevuelos con dron. La ubicación de los sensores en tierra dentro de la zona de afectación se muestra en la Figura 1. Adicionalmente, en la Tabla 1 se muestra el resumen de estos, el periodo de actividad dentro del monitoreo y la resolución temporal de cada uno. Es importante mencionar que a partir del mes de mayo el movimiento en masa se ha venido analizando a través de imágenes satelitales mediante metodología InSAR.

# Reporte técnico de monitoreo: Sector Ancón II - Copacabana

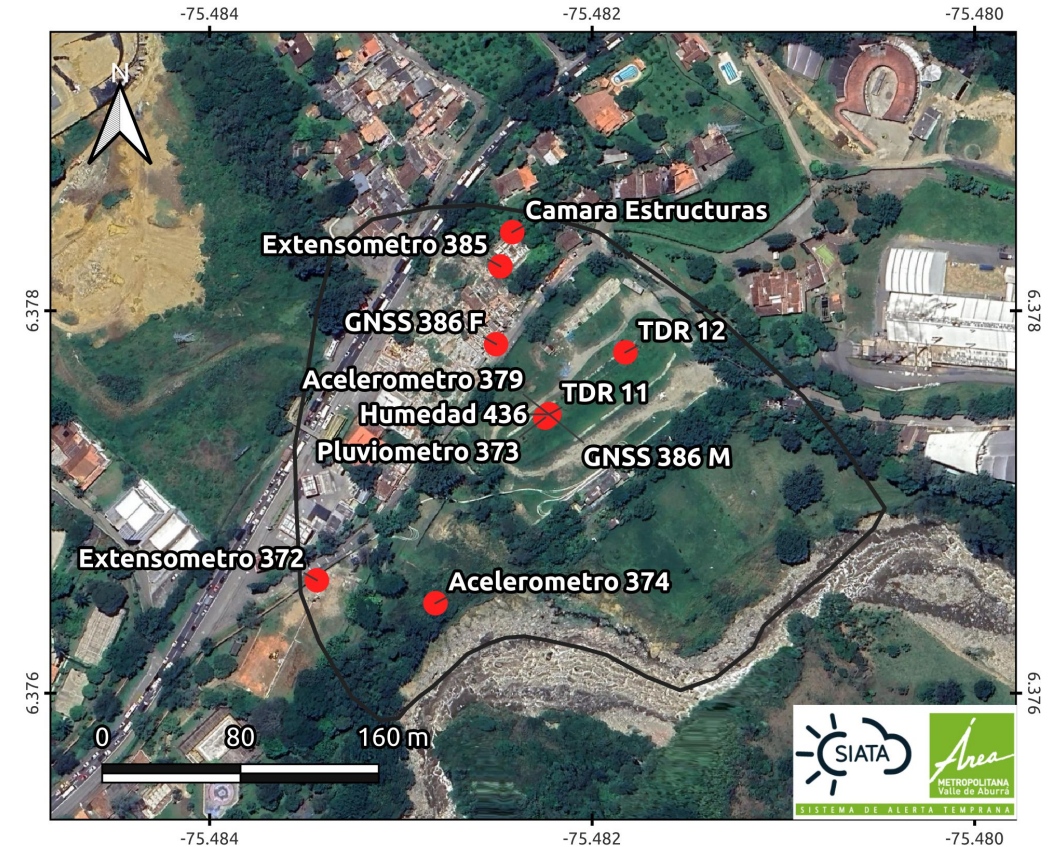
Figura 1. Configuración del esquema de monitoreo en la zona de afectación del movimiento en masa de la vereda Ancón II (Copacabana).
