El movimiento en masa en la vereda Manga Arriba, Girardota, ha sido monitoreado desde el año 2020. En el lugar, se instalaron varios sensores, pero algunos están inactivos. La Figura 1 muestra la ubicación de los sensores que han estado operativos en los últimos meses: un pluviómetro, un sensor de humedad, un acelerómetro y dos extensómetros.

## Monitoreo movimiento en masa Manga Arriba - Girardota

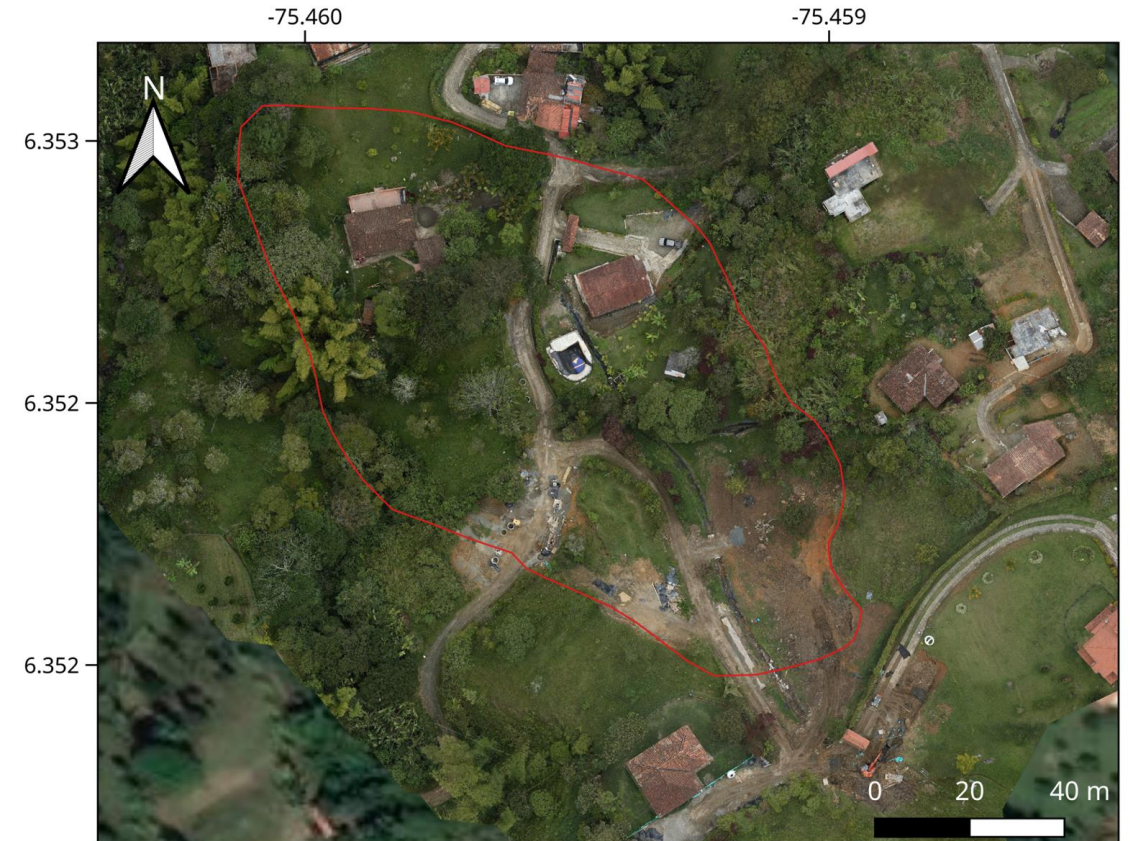
Figura 13. Ortofotografía producto del procesamiento de imágenes de dron, tomadas el día 11 de abril de 2023.

El área de interés y la zona de afectación se pueden visualizar en la Figura 13, enmarcadas a través del polígono rojo. La evolución del terreno durante los últimos 6 meses se presenta con más detalle en las Figuras 14 y 15, donde se realiza un análisis comparativo.

Específicamente, las Figuras 14 y 15 corresponden a imágenes de sobrevuelos realizados los días 20 de septiembre de 2022 y 11 de abril del presente año. En ellas se puede evidenciar el cambio de las laderas del terreno producto de las intervenciones realizadas durante los últimos meses.
