## Introducción

El sitio de monitoreo se encuentra al suroccidente del municipio de La Estrella en el sector conocido como La Raya (Figura 1).

A continuación se presenta un reporte general de las principales novedades del sitio y las zonas afectadas. Durante los últimos dos meses se han registrado actividad sobre la cuenca de la quebrada La Raya, se identificaron 4 puntos críticos, 3 de estos sobre la parte alta de la cuenca y uno sobre la parte media.

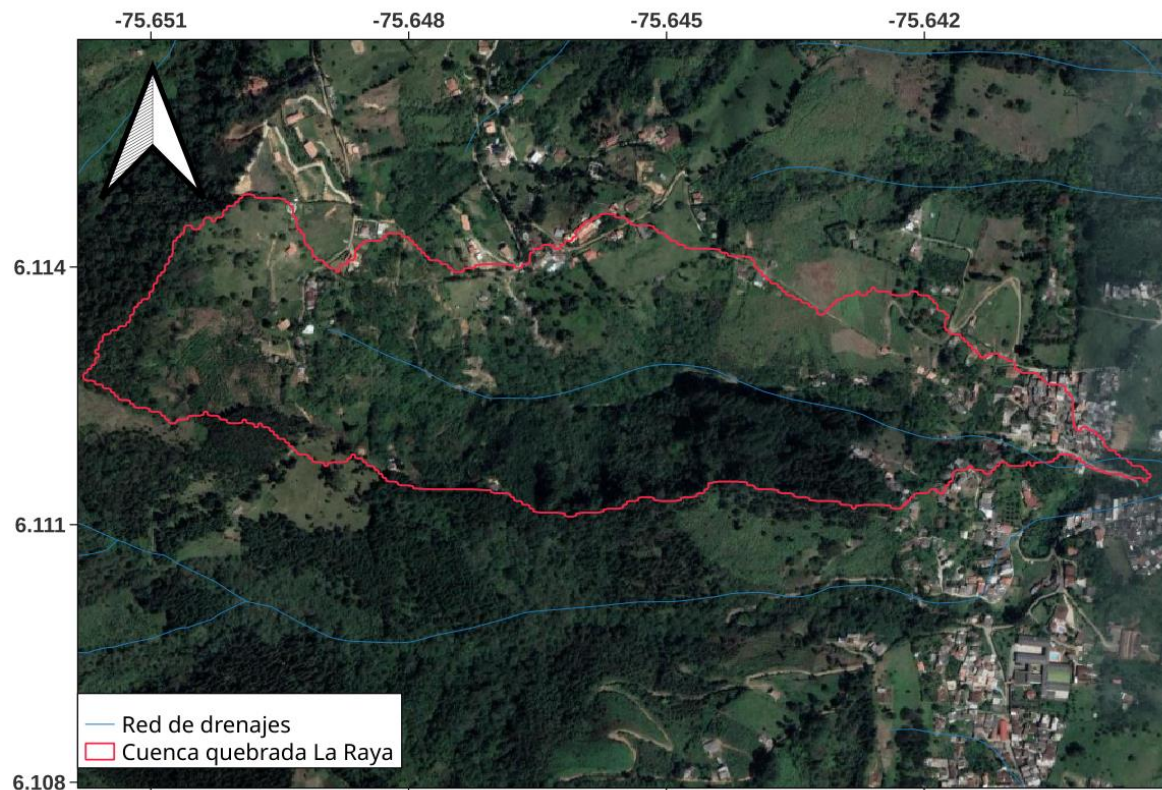
Figura 1. Ortofoto del sitio monitoreado, en la esquina inferior izquierda se encuentra la planta de acueducto de la vereda San José.

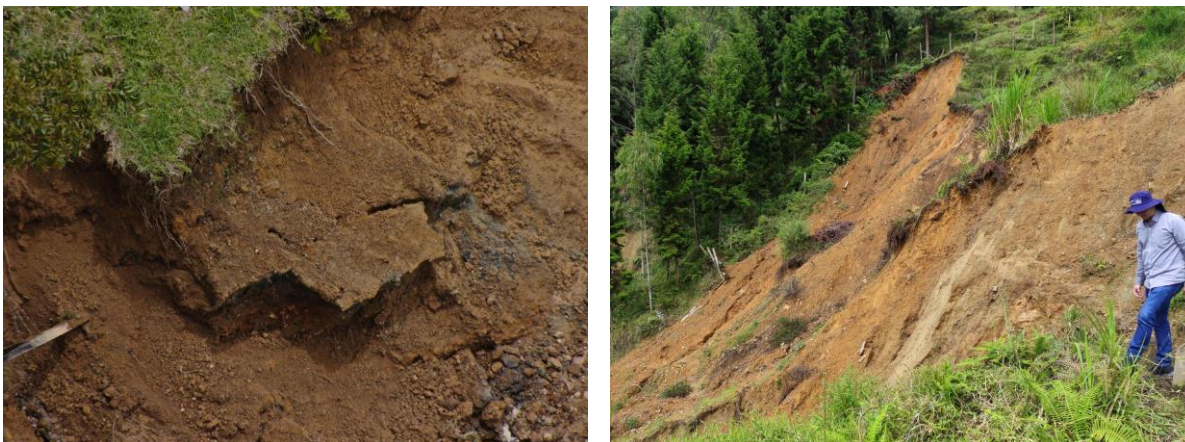
Las rocas se encuentran altamente fracturadas y meteorizadas, evidenciado en un desarrollado perfil de meteorización compuestos de suelos de color café a rojo de texturas areno-limosas y areno-arcillosas (Figura 2). La geomorfología de la zona se caracteriza por ser filos alargados de altas pendientes con antiguas cicatrices de movimientos en masa.

Figura 2. Perfil del suelo areno-limosos característicos de la parte alta de la cuenca.

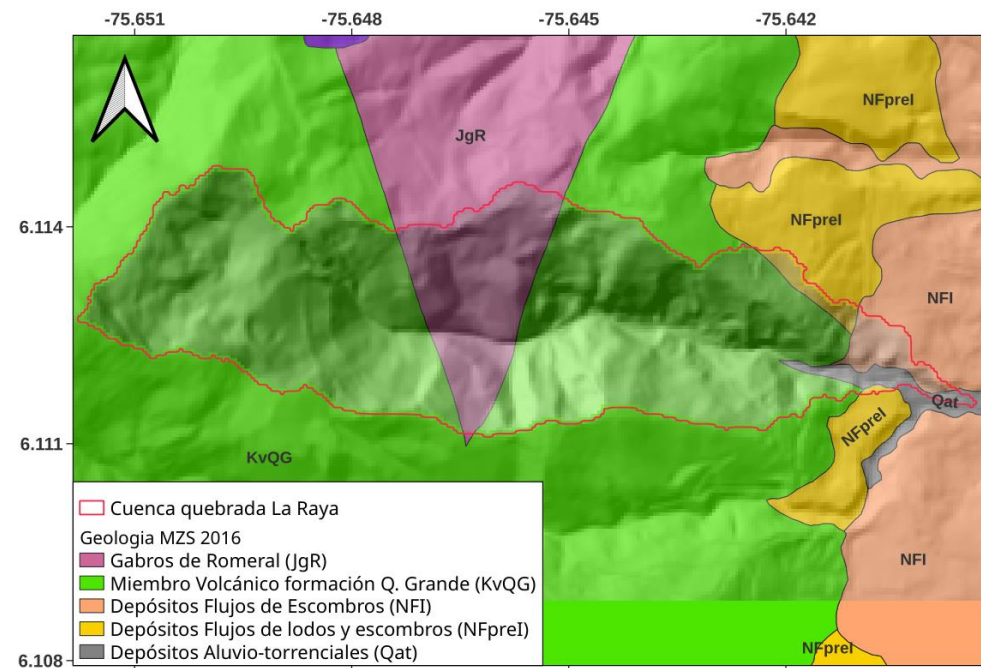
De acuerdo con el mapa geológico de la Microzonificación Sísmica realizada en el año 2016 (Universidad de Los Andes, 2017) la cuenca de la quebrada La Raya se compone hacia la parte alta de rocas volcánicas e ígneas ultrabásicas y hacia la parte baja depósitos de vertientes y flujos aluviotorrenciales (Figura 3).

Figura 3. Mapa geológico de la cuenca de la quebrada La Raya de acuerdo con Universidad de Los Andes, 2017 .

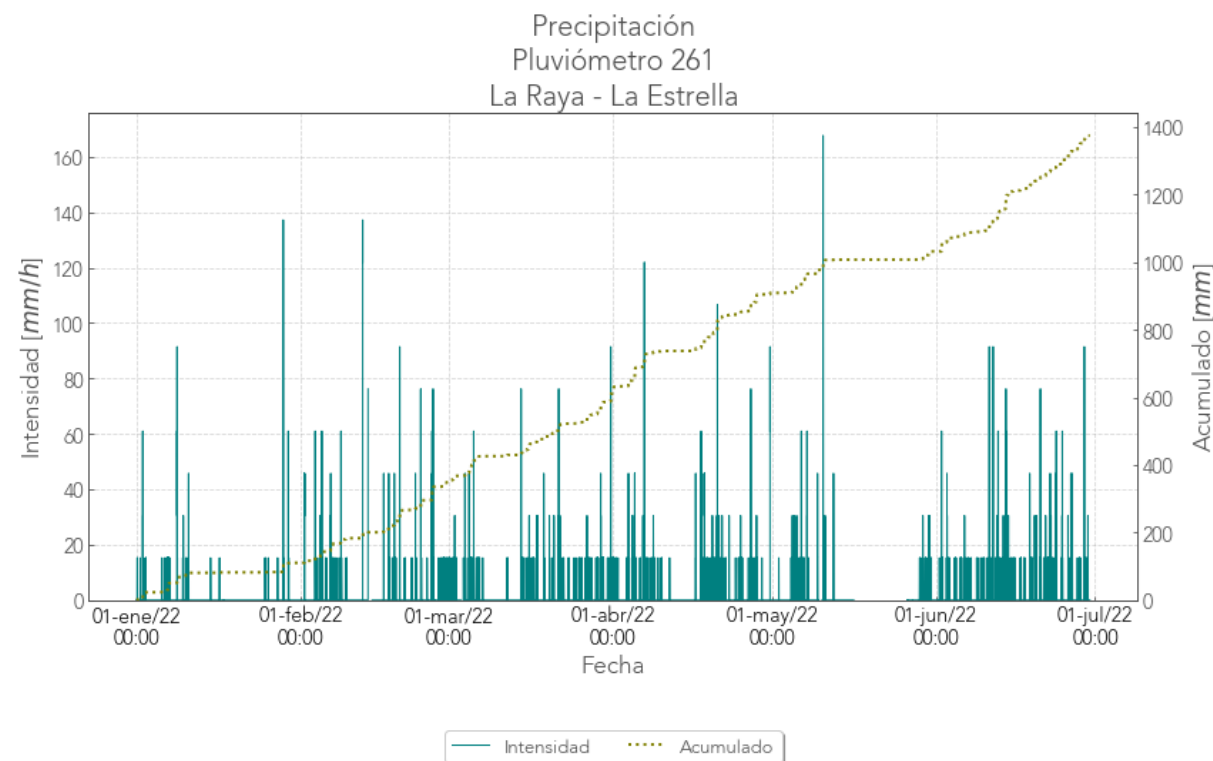
**Pluviómetro:** En la Figura 4 se presenta la información de la lluvia registrada por el pluviómetro instalado en la zona durante el primer semestre del año. A partir del mes de febrero se presentan aumentos en los eventos de precipitación con intensidades superiores a los 80 mm/h.

En cuanto al acumulado se registra un aumento gradual desde el mes de febrero hasta el mes de mayo con un acumulado de 800 mm durante estos cuatro meses.

El evento con mayor intensidad se registró a finales de mayo, siendo mayo a los 160 mm/h. A partir de junio las intensidades de los eventos son más bajas, pero el acumulado sigue en aumento hasta llegar a los 1400 mm aproximadamente durante todo los primeros 6 meses de este año.

Figura 4. Registro del pluviómetro La Raya, primer semestre del año.

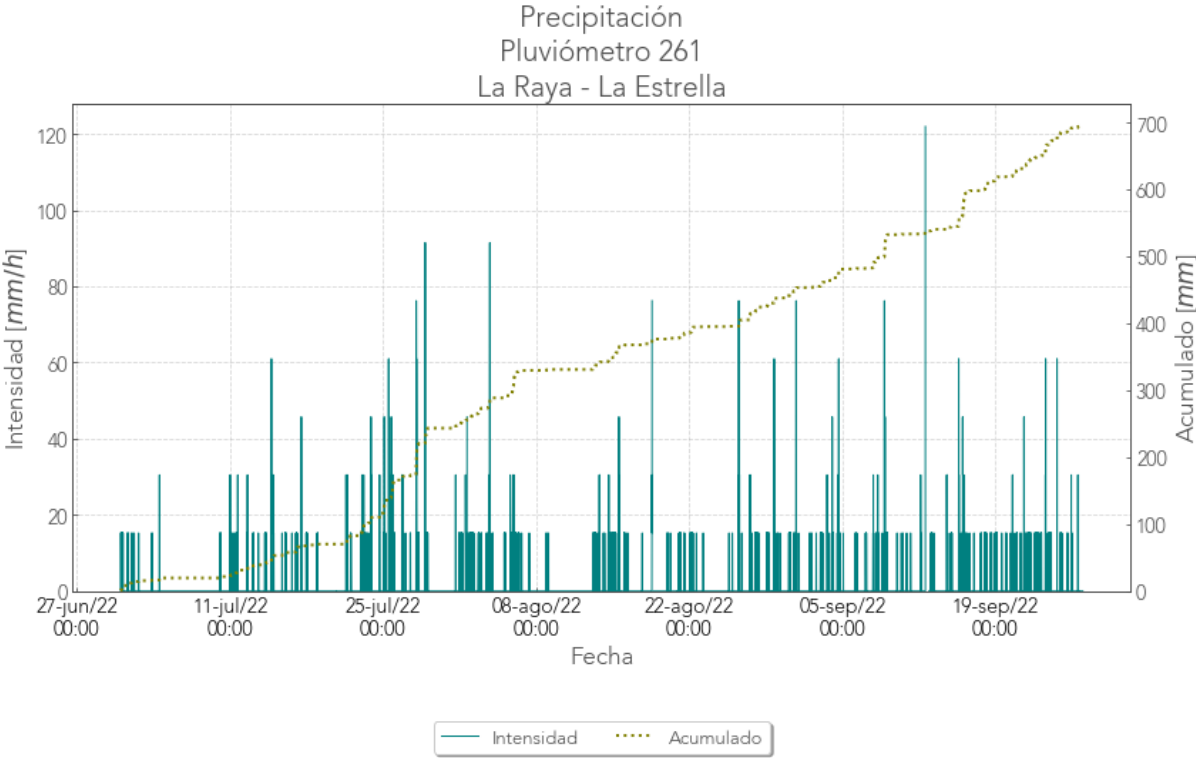
Durante los meses de julio y agosto la intensidad de los eventos de precipitación no superaron los 100 mm/h, sin embargo, a finales de julio se observa un aumento significativo en los acumulados.

A mediados de septiembre se presentó un evento de precipitación con mayor intensidad superando los 120 mm/h. El acumulado total de precipitación desde el mes de julio hasta el 27 de septiembre es de aproximadamente 700 mm.

Figura 5. Registro del pluviómetro La Raya, primer semestre del año.
