El presente concepto tiene como objetivo explicar por qué se debe reubicar la cámara en el deslizamiento de Tierra Amarilla.

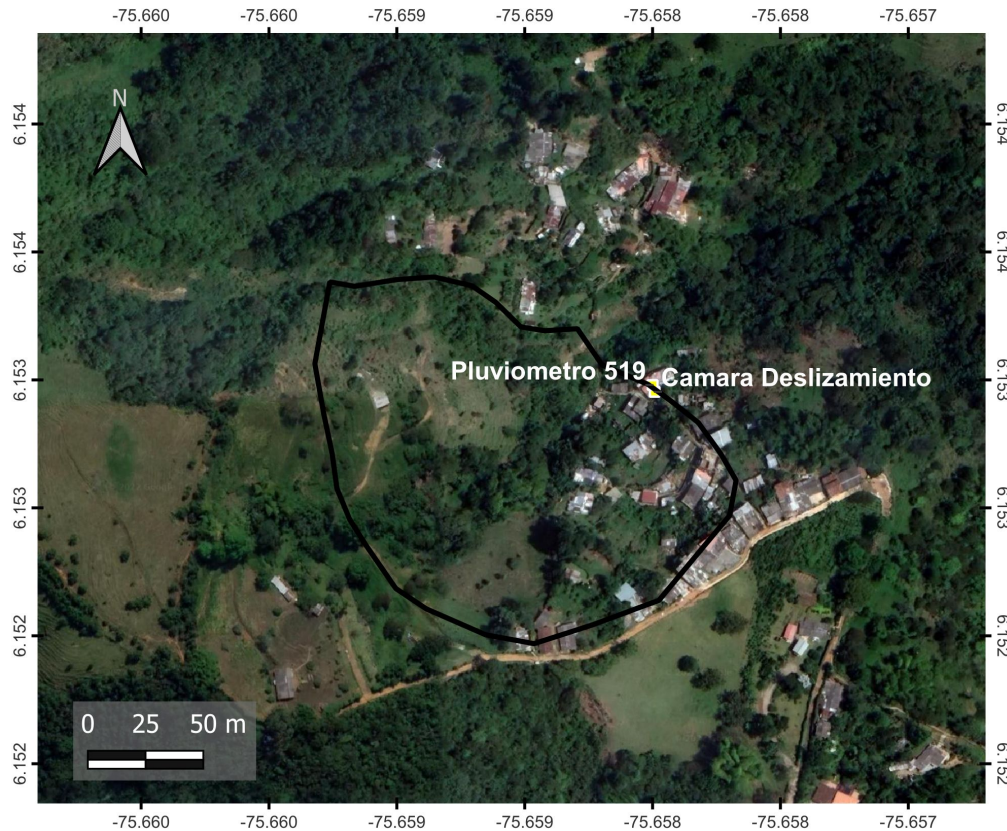
Figura 1. Ubicación sensores remotos Tierra Amarilla.

En el municipio de La Estrella en la vereda Tierra amarilla se realiza seguimiento a varios procesos que ocurren en el sector, a través de diferentes sensores remotos y sobrevuelos programados con dron. En la vereda Tierra Amarilla se monitorea a través de una cámara y un pluviómetro (Figura 1).
