## Monitoreo 2020-2022

Edificio Animal X

## Resumen de monitoreo del edificio Animal X. Vía Las Palmas

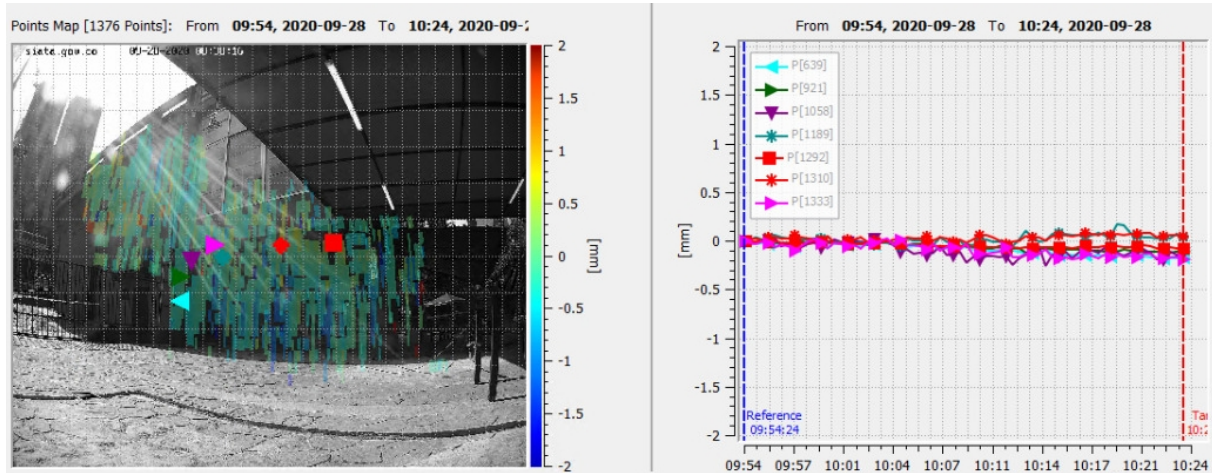
**Figura 7:** Interfaz del software SurfScan para el seguimiento a los desplazamientos mapeados sobre la imagen. Intervalo sin movimientos representativos durante las 09:55 y 10:25 del día 28 de septiembre de 2020.

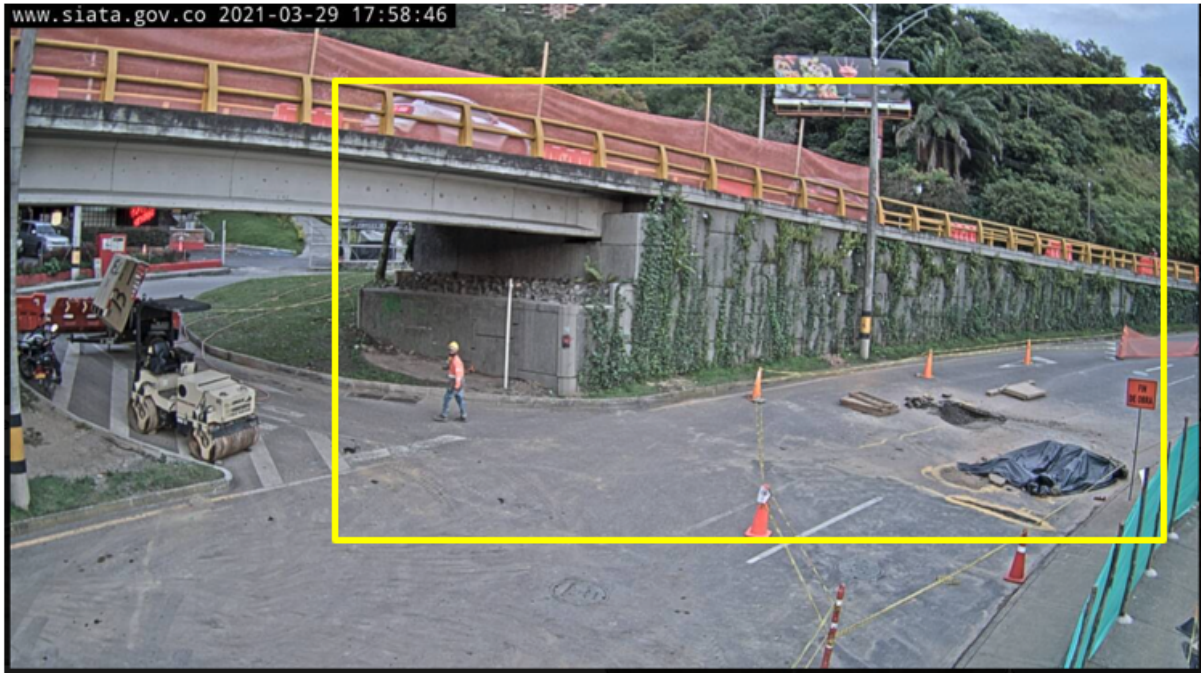
**Figura 10:** Zona de monitoreo 26/03/2021

El 26 de marzo de 2021 se realizó una jornada de monitoreo con radar interferométrico en la zona compuesta por el estribo sur del puente sobre la vía Las Palmas km+1, además de la vía de ascenso dónde se presentaron afectaciones relacionadas con la dinámica de la quebrada El Indio. La zona de interés se observa en la siguiente Figura 3

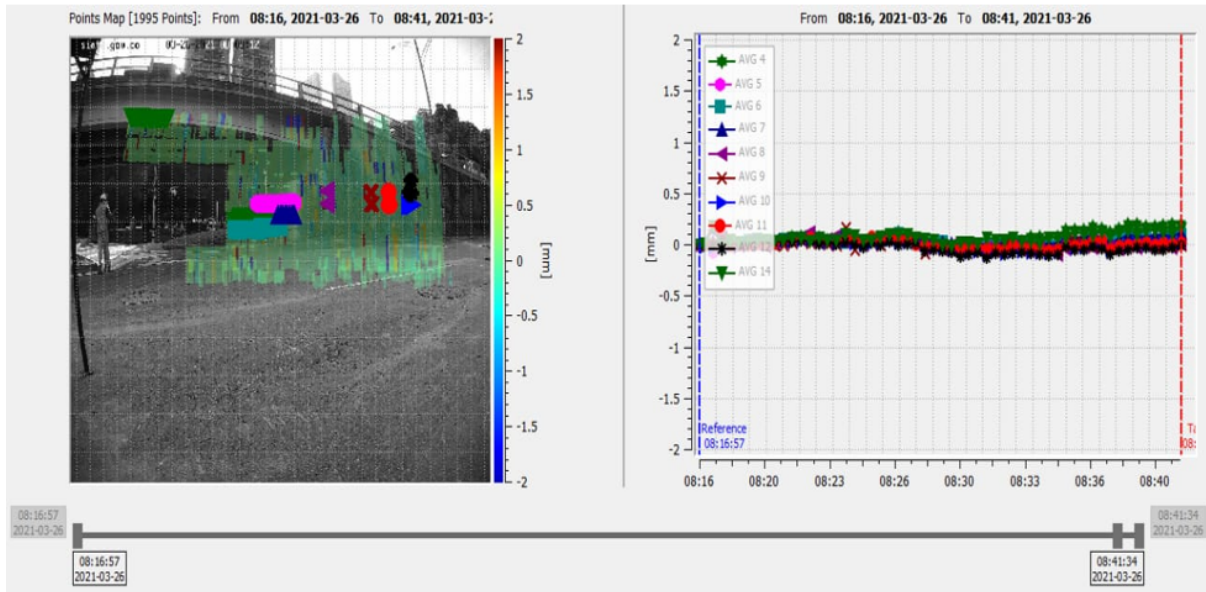
**Figura 11:** Línea base de monitoreo con radar interferométrico.

La campaña de monitoreo para esta fecha dejó los siguientes resultados:

- No se registraron movimientos en el equipo en ninguno de los barridos realizados durante la jornada de medición. Sin embargo es importante resaltar que en la zona 2 y 3, los periodos de medición fueron de varias horas en comparación con la zona 1, donde se realizaron barridos en la última hora debido al tráfico de personas, volquetas de la obra y a la realización de análisis geofísicos en la vía.

- La zona 2, asociada a uno de los estribos del puente, no arrojó movimientos representativos durante la jornada de medición.
- La zona 3, registró una mayor dispersión de los datos que era coherente con el aumento del flujo vehicular, sin embargo, durante la jornada de medición los datos permanecieron dentro del rango normal del equipo sin mostrar una tendencia que pudiera estar asociada con fenómenos de asentamiento de la estructura.

- La zona 1, donde se presentaron las afectaciones de la vía no registró movimientos relevantes durante la jornada de medición. Sin embargo, las evidencias de campo sugieren procesos de asentamiento que deben ser revisados en el tiempo, por lo cual se sugiere la continuación de jornadas de medición en la zona, que se enfoquen con especial énfasis en la zona 1 y 2 de la estructura de interés.
