Medellín, octubre 04 de 2023

## Asunto: Reporte de estado de sensores y concepto técnico para movimiento en masa ubicado en la Urbanización Atavanza, Medellín

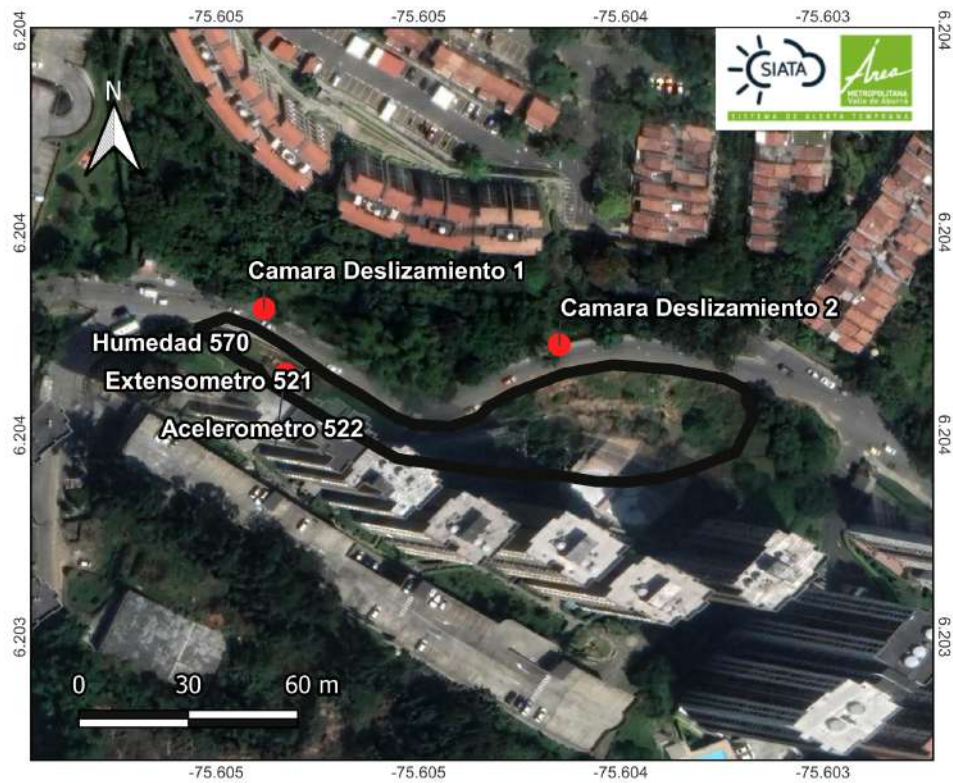
El sitio de interés se encuentra en el sector Belén, Rodeo Alto. Específicamente en la unidad residencial Atavanza como se muestra en la Figura 1. El monitoreo del sitio inició desde el 26 de marzo del 2021 a partir de una emergencia por movimiento en masa que provocó obstrucciones en la vía y afectaciones en las estructuras recreativas de la unidad residencial. Sin embargo, en análisis complementarios que se realizaron a la zona a través de imágenes aéreas se pudo validar que en marzo de 2017 se presenta el “Deslizamiento 1”, en una sección del talud con altura aproximada de 7 m, y que el “Deslizamiento 2” empieza a registrar actividad desde 2019. En la Figura 1 los “Deslizamientos 1 y 2” se encuentran en frente de la cámara de referencia.

El monitoreo en este sector se ha realizado mediante dos cámaras, un sensor de humedad, un acelerómetro y un extensómetro. Sin embargo, de los sensores en tierra mencionados anteriormente, sólo se encuentra activa la cámara correspondiente al Deslizamiento 1 (Código 100502), específicamente el acelerómetro y el extensómetro fueron desinstalados debido a las intervenciones constructivas en el sector. La localización inicial de las cámaras se definió para hacer el seguimiento de los dos puntos críticos. Dicha cámara registra (Deslizamiento 1) el avance actual de la construcción de un muro de contención (Figura 2) y la segunda (Código 100504) monitoreaba el talud (Deslizamiento 2) generado por la inestabilidad dentro de la unidad residencial (Figura 3). Esta última fue desinstalada el 4 de agosto de 2023 debido a fallas técnicas, y a través de este informe se busca evaluar si es o no necesaria la reinstalación de este equipo en el sector. Actualmente en el sitio se están realizando obras de mitigación en cada uno de los puntos monitoreados, para evitar el avance del movimiento y pérdida de la estructura en los sitios. Sin embargo, en la zona del Deslizamiento 2 durante los últimos 6 meses no se han visto avances en las obras.

**Figura 1:** Ubicación de sensores y deslizamientos en la unidad residencial Atavanza.
