Medellín, 1 de abril de 2024

## Asunto: Reporte técnico - Estado de monitoreo y punto crítico por movimientos en masa en la Urbanización Atavanza, Medellín.

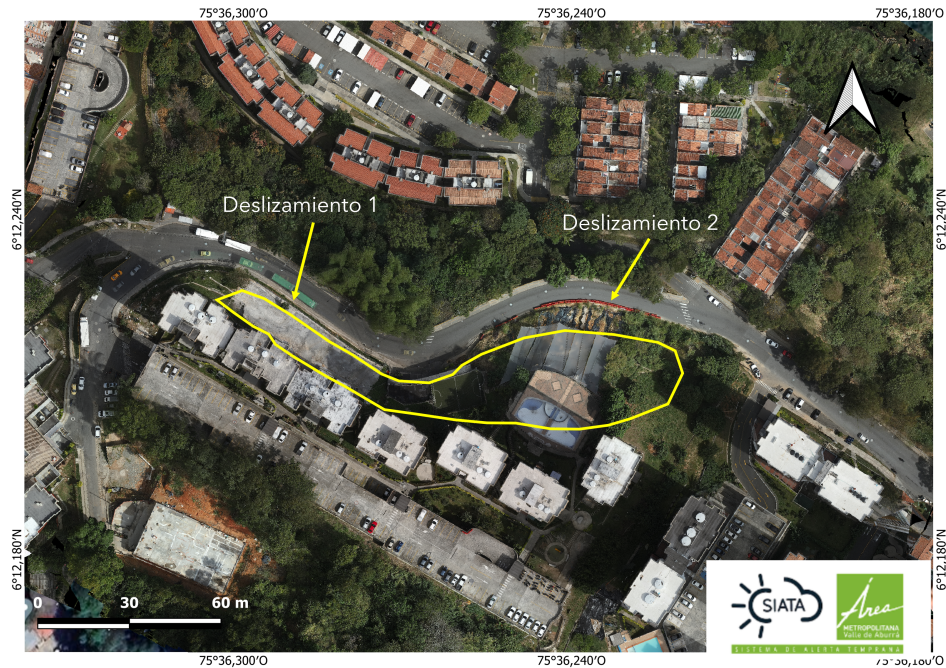
En el sector de Rodeo Alto, en el Distrito de Medellín, específicamente en las áreas periféricas de la unidad residencial Atavanza, se han registrado dos deslizamientos en los últimos años. Desde el 26 de marzo de 2021, el proyecto SIATA ha estado monitoreando los deslizamientos 1 y 2, mostrados en la Figura 1, mediante sobrevuelos con drones y visitas técnicas. Además, se ha obtenido información de las zonas activas a través de cámaras con transmisión de imagen en tiempo real. Actualmente, el deslizamiento 1 sigue siendo monitoreado en tiempo real con la cámara, la cual ha registrado la evolución en la construcción de una estructura de contención. Sin embargo, el seguimiento continuo y en tiempo real del deslizamiento 2 dejó de funcionar en noviembre de 2023 debido a un daño en el equipo. Desde entonces, no se ha reinstalado la cámara en el deslizamiento 2 debido a las condiciones físicas del lugar, que incluyen una serie de plásticos que obstaculizan la visual de la cámara. Esta información fue presentada oficialmente en un [reporte técnico](#) emitido el pasado 4 de octubre de 2023.

**Figura 1:** Localización de movimientos en masa en las periferias de la urbanización Atavanza.
