Medellín, septiembre 12 de 2023

## Asunto: Reporte visita finca La Montana, vereda La Verde San Antonio de Prado - Medellín

## Asunto: Reporte de seguimiento movimiento en masas Las Playas, corregimiento de San Antonio de Prado - Medellín

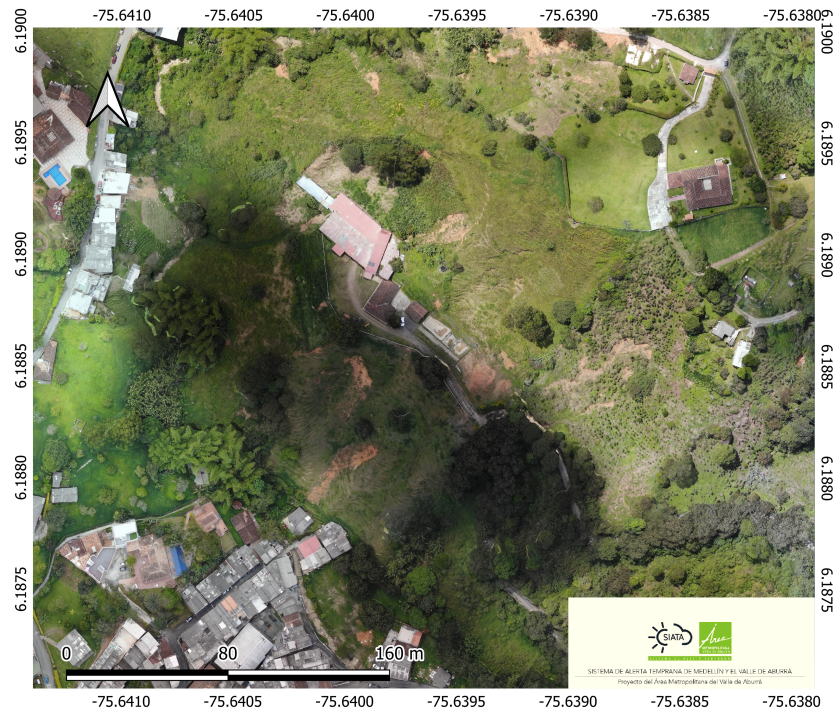
**Figura 1:** Localización finca La Montana.

En la finca La Montana, ubicada en el corregimiento de San Antonio de Prado, específicamente en la vereda La Verde, se ha registrado la activación de un proceso de inestabilidad. Este hecho fue comunicado al DAGRD, quien ha asumido su gestión. La ubicación en planta de la zona de interés se muestra en la Figura 1.

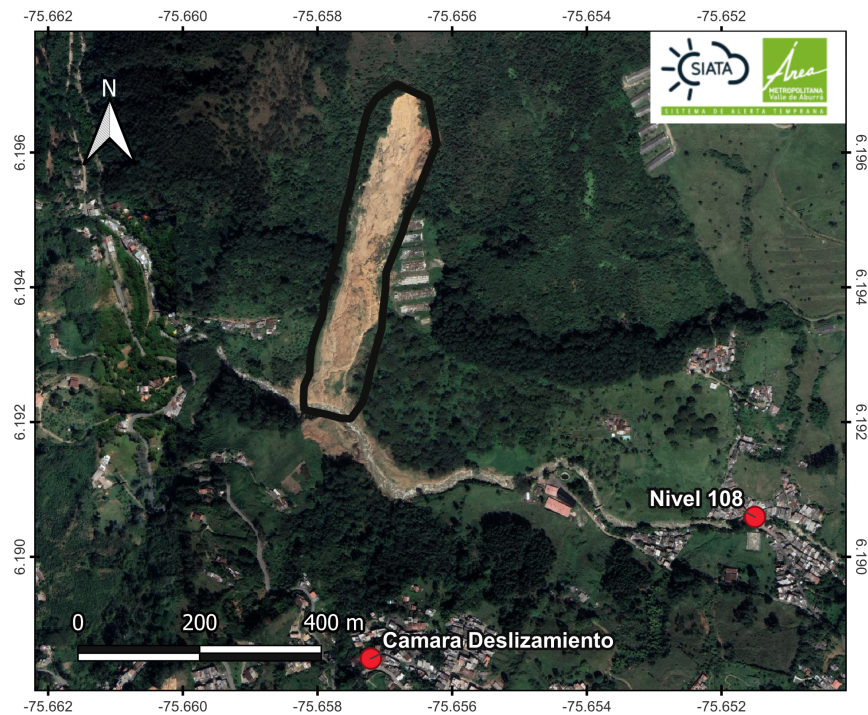
Desde el proyecto SIATA se monitorea un movimiento en masa ubicado en la zona rural del corregimiento de San Antonio de Prado, del municipio de Medellín (Figura 7). Este movimiento en masa se caracterizó como un flujo de lodos rápido (Figura 8), que resultó en la obstrucción total de la quebrada Doña María, el colapso parcial de la infraestructura de una granja avícola y pérdidas humanas y animales. Luego de la obstrucción, la quebrada Doña María recuperó su cauce de manera progresiva; sin embargo, se emitieron constantes alertas por parte del proyecto SIATA ante un posible flujo torrencial asociado a esta condición. En la parte baja del flanco este del movimiento en masa se observan grietas en forma de herradura, las cuales evidencian un proceso morfodinámico activo en esta parte de la ladera que podría materializarse y afectar la quebrada Doña María. En la Figura 7 se presenta un esquema general con la ubicación de los sensores instalados en la zona.

**Figura 7:** Ubicación del sitio Las Playas y sensores instalados en el sitio. La granja avícola se encontraba en el flanco este del movimiento en masa.

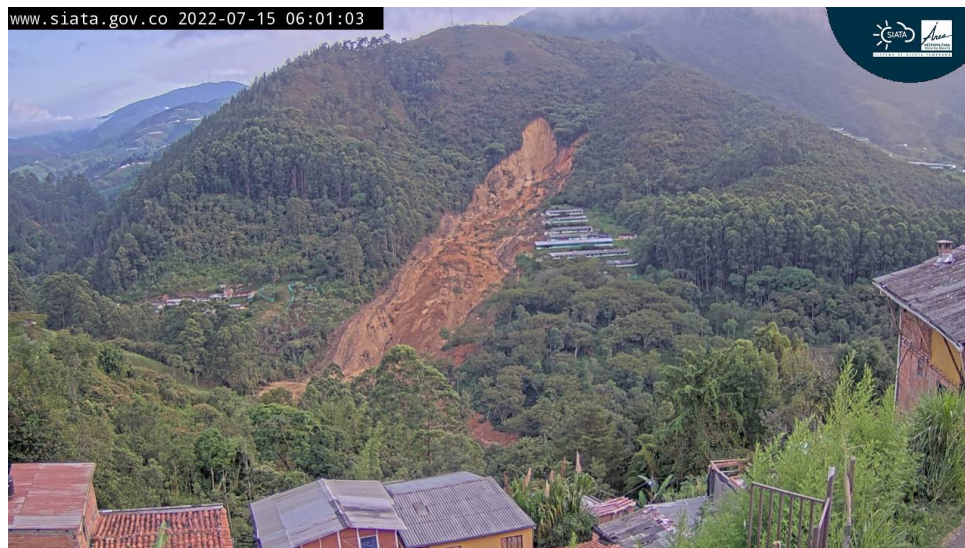
- El 13 de julio de 2022 se materializó de manera rápida el flujo de lodos, esto provocó la obstrucción de la quebrada Doña María. La emergencia fue apoyada por SIATA, donde además, se monitoreó de manera constante el comportamiento de la quebrada aguas abajo, emitiendo varias alertas en las horas posteriores al evento.
- SIATA inicia el monitoreo del movimiento en masa en tiempo real con la instalación de la cámara de monitoreo el 14 de julio de 2022. El 18 septiembre de 2022 se presentó un desprendimiento de suelo en la parte alta del movimiento en masa (ver Figuras 13 y 14).

**Figura 13:** Fotografía de la cámara de monitoreo registrada el 15 de julio de 2022, luego de la emergencia.

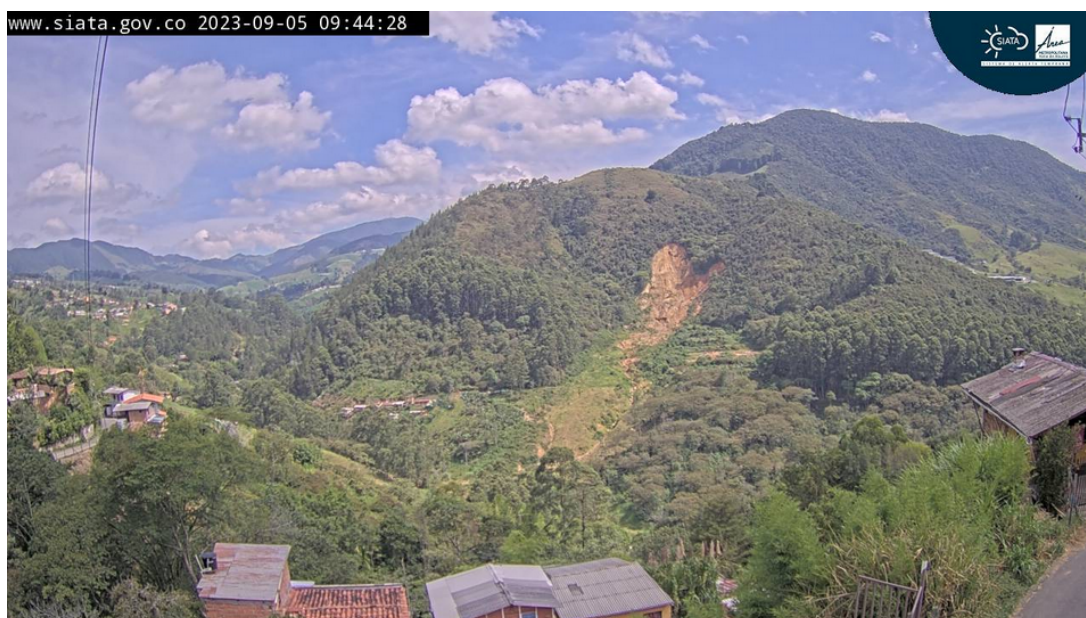
- Durante el segundo semestre de 2022 se observó el desmonte de la granja avícola; por lo cual, no se desarrollan actividades productivas en el sitio aparentemente.
- A septiembre de 2023, se ha observado mediante la cámara de monitoreo instalada en el sitio, sobrevuelos con drones e imágenes satelitales, la recuperación de la cobertura vegetal en la parte media y baja del movimiento en masa (ver Figura 15); sin embargo, en la parte alta continúan los afloramientos de aguas y los procesos de erosión en el cuerpo del movimiento en masa.

**Figura 15:** Fotografía de la cámara de monitoreo registrada el 5 de septiembre de 2023.

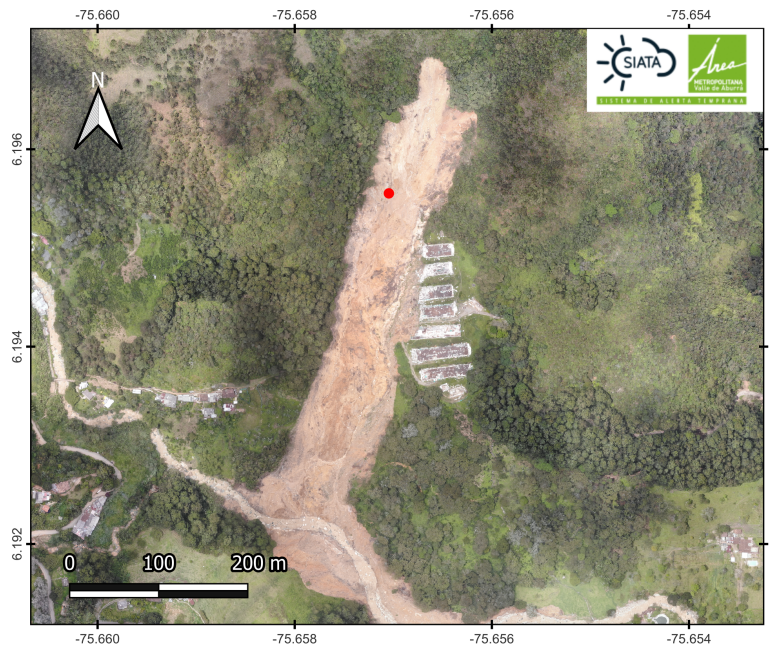
El monitoreo periódico con drones permite identificar los cambios superficiales del relieve y cambios en la ubicación relativa de los elementos en zonas inestables. La Tabla 2 muestra el registro de sobrevuelos realizados por parte del equipo de drones de SIATA. La Figura 16 corresponde al ortomosaico del sobrevuelo realizado el 9 de septiembre de 2022, la Figura 17 corresponde al ortomosaico del sobrevuelo realizado el 26 de diciembre de 2022, las Figuras 19 y 20 corresponde a los análisis de deformaciones en el terreno realizados a partir de los modelos digitales de superficie (DSM) en julio de 2022.

**Figura 16:** Ortofoto realizada al sitio el 9 de septiembre de 2022. El punto rojo representa la ubicación del análisis temporal realizado con índices de cobertura vegetal NDVI mediante imágenes satelitales; el cual, se explica a detalle en secciones posteriores.

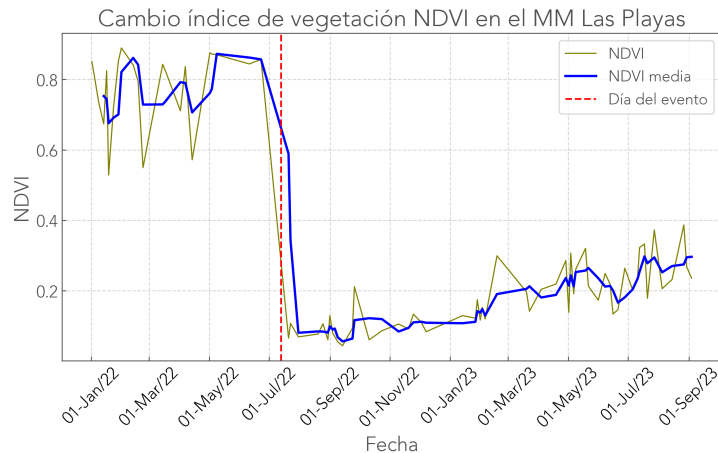
**Figura 21:** Serie de tiempo del índice NDVI.

Adicionalmente, se han realizado análisis espacio-temporales mediante imágenes satelitales al movimiento en masa Las Playas. Estos análisis se basan en calcular el Índice de Vegetación de Diferencia Normalizado (NDVI), el cual es un indicativo del estado de la cobertura de la superficie terrestre. Este índice se calcula a partir de la diferencia normalizada entre las bandas rojo e infrarrojo cercano de imágenes multiespectrales. La Figura 21 muestra la serie de tiempo del índice NDVI, donde se observa la materialización del evento con la pérdida de cobertura vegetal en julio de 2022; posterior a esto, se observa la recuperación de la cobertura vegetal. Este análisis se realizó a un punto al interior del movimiento en masa con coordenadas 6.1955, -75.6570 (punto rojo en la Figura 16).
