Medellín, septiembre 14 de 2023

## Asunto: Reporte de seguimiento movimiento en masa Las Playas, corregimiento de San Antonio de Prado - Medellín

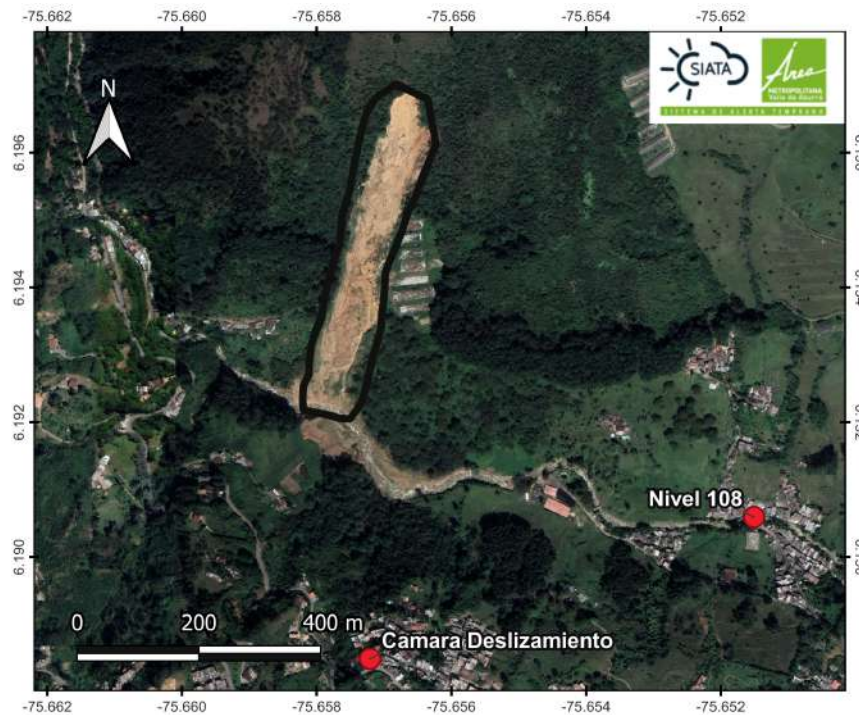
Desde el proyecto SIATA se monitorea un movimiento en masa ubicado en la zona rural del corregimiento de San Antonio de Prado, del municipio de Medellín (Figura 1). Este movimiento en masa se caracterizó como un flujo de lodos rápido (Figura 2), que resultó en la obstrucción total de la quebrada Doña María, el colapso parcial de la infraestructura de una granja avícola y pérdidas humanas y animales. Luego de la obstrucción, la quebrada Doña María recuperó su cauce de manera progresiva; sin embargo, se emitieron constantes alertas por parte del proyecto SIATA ante un posible flujo torrencial asociado a esta condición. En la parte baja del flanco este del movimiento en masa se observan grietas en forma de herradura, las cuales evidencian un proceso morfodinámico activo en esta parte de la ladera que podría materializarse y afectar la quebrada Doña María. En la Figura 1 se presenta un esquema general con la ubicación de los sensores instalados en la zona.

**Figura 1:** Ubicación del sitio Las Playas y sensores instalados en el sitio. La granja avícola se encontraba en el flanco este del movimiento en masa.

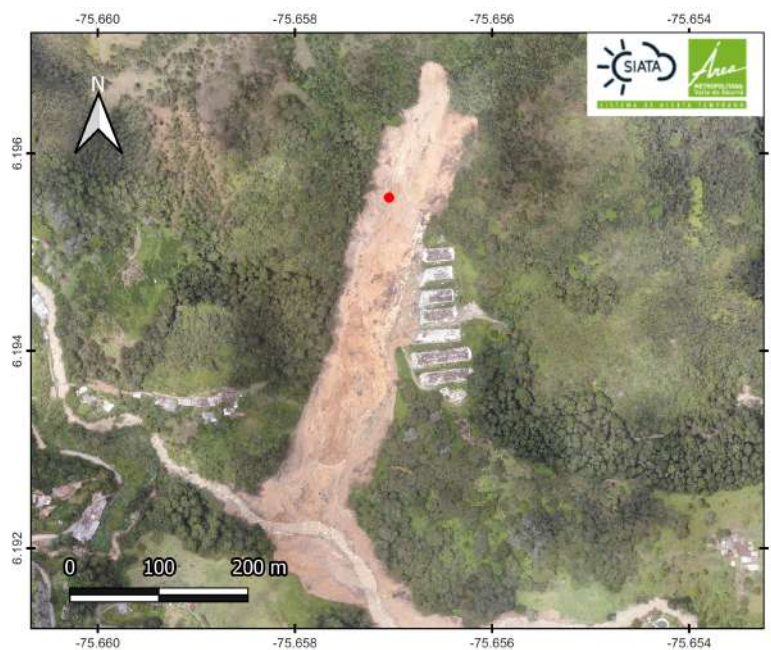
El monitoreo periódico con drones permite identificar los cambios superficiales del relieve y cambios en la ubicación relativa de los elementos en zonas inestables. La Tabla 2 muestra el registro de sobrevuelos realizados por parte del equipo de drones de SIATA. La Figura 10 corresponde al ortomosaico del sobrevuelo realizado el 9 de septiembre de 2022, la Figura 11 corresponde al ortomosaico del sobrevuelo realizado el 26 de diciembre de 2022, las Figuras 13 y 14 corresponde a los análisis de deformaciones en el terreno realizados a partir de los modelos digitales de superficie (DSM) en julio de 2022.

**Figura 10:** Ortofoto realizada al sitio el 9 de septiembre de 2022. El punto rojo representa la ubicación del análisis temporal realizado con índices de cobertura vegetal NDVI mediante imágenes satelitales; el cual, se explica a detalle en secciones posteriores.

Adicionalmente, se han realizado análisis espacio-temporales mediante imágenes satelitales al movimiento en masa Las Playas. Estos análisis se basan en calcular el Índice de Vegetación de Diferencia Normalizado (NDVI), el cual es un indicativo del estado de la cobertura de la superficie terrestre. La Figura 15 muestra la serie de tiempo del índice NDVI, donde se observa la materialización del evento con la pérdida de cobertura vegetal en julio de 2022; posterior a esto, se observa la recuperación de la cobertura vegetal. Este análisis se realizó a un punto al interior del movimiento en masa con coordenadas 6.1955, -75.6570 (punto rojo en la Figura 10).
