**Asunto: Evaluación y viabilidad técnica para la instalación de un nuevo punto de estudio y monitoreo con sensores en la quebrada Tinajas, en el sector de Acevedo, Línea A del Metro de Medellín.**

Proyecto del Área Metropolitana del Valle de Aburrá  
Contrato 016 de 2024

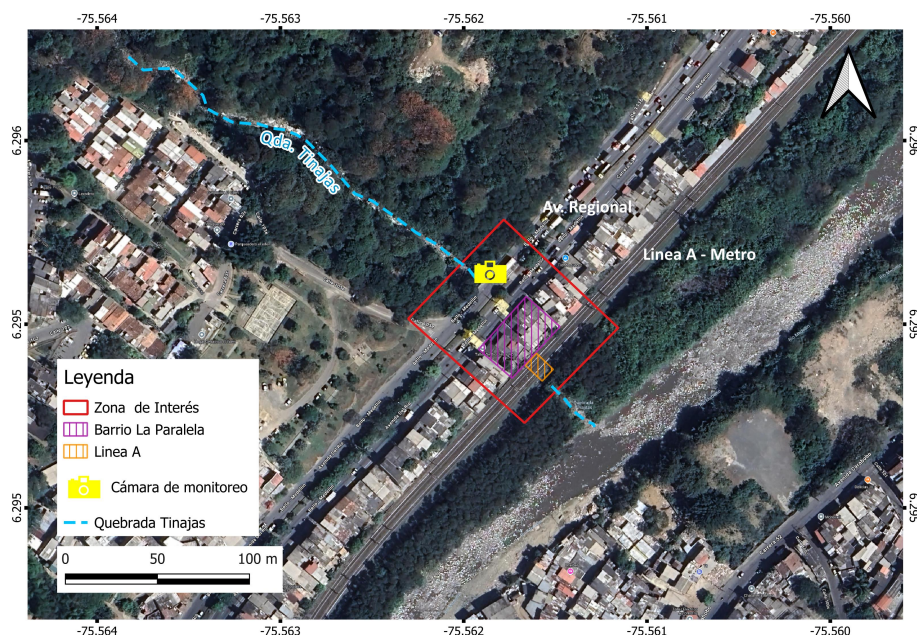
**Figura 1:** Localización de la zona de interés para la evaluación de la instalación de los sensores. Se ingresa por la Carrera 63 con calle 103e (Avenida Regional) y se realiza el recorrido desde la estación Acevedo del metro en dirección Norte-Sur hasta la zona de interés.

Como se muestra en la Figura 1, la obra transversal de la quebrada Tinajas cruza de occidente a oriente las dos calzadas de la Avenida Regional, una franja de viviendas del asentamiento informal Barrio La Paralela, las antiguas vías del ferrocarril y la línea A del Metro de Medellín. Según los hallazgos del equipo de Teledetección del proyecto SIATA, se han detectado variaciones en la geometría de la sección del box-culvert, así como filtraciones y daños estructurales al interior del mismo. Estos problemas podrían generar deformaciones en la ladera, comprometiendo la estabilidad de la vía férrea, la Avenida Regional y las viviendas aledañas. Por ello, es fundamental monitorear las posibles variaciones o vibraciones en la estructura ante eventos de precipitación que aumenten el nivel de la quebrada.
