El sitio monitoreado se encuentra en el barrio Olaya Herrera, occidente de Medellín. El monitoreo geotécnico se realiza a través de instrumentación remota por medio de un acelerómetro y un pluviómetro, adicionalmente se realizan lecturas periódicas mediante inclinometría convencional en 4 perforaciones y sobrevuelos programados.

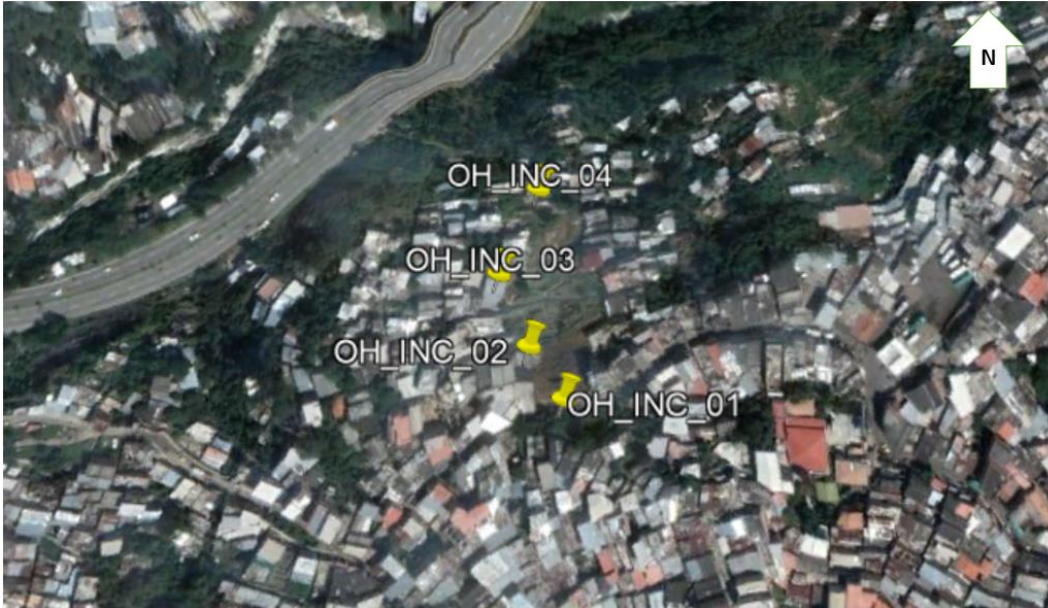
Figura 1. Ubicación de los inclinómetros convencionales monitoreados en el sector Olaya Herrera.

Los instrumentos de la instrumentación convencional están nombrados como: OH INC-01, OH INC-02, OH INC-03 y OH INC-04. El monitoreo geotécnico ha registrado desplazamientos significativos en el inclinómetro OH INC-04 desde el registro de la lectura base el día 18 de abril de 2022. Los otros tres inclinómetros no han registrado desplazamientos significativos, al igual que el acelerómetro instalado cerca del inclinómetro OH INC-02.
