El sitio monitoreado se encuentra en el sector Planta de acueducto vereda San José, corregimiento San Antonio de Prado, sur de Medellín. El monitoreo geotécnico se realiza a través de instrumentación remota por medio de un acelerómetro, un extensómetro, dos cables TDR, sensores de humedad del suelo y un pluviómetro. Estos instrumentos han sido monitoreados en el marco del convenio de cooperación del DAGRD-AMVA a través de su proyecto SIATA. El monitoreo de este sitio se realiza también mediante inclinometría convencional y sobrevuelos programados.

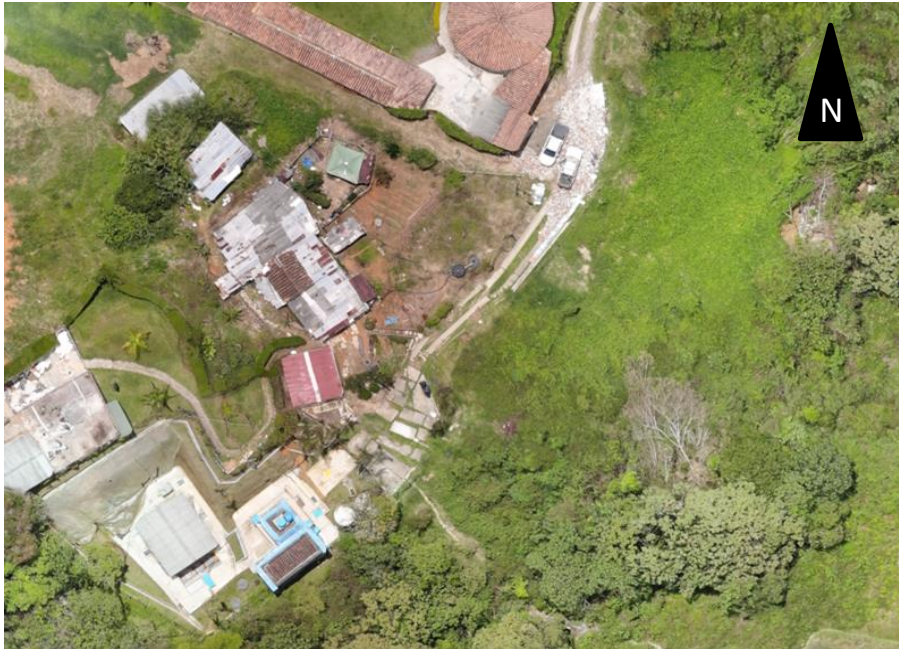
Figura 1. Ortofoto del sitio monitoreado, en la esquina inferior izquierda se encuentra la planta de acueducto de la vereda San José
