El sitio monitoreado se encuentra en el sector Planta de acueducto vereda San José, corregimiento San Antonio de Prado, sur de Medellín. El monitoreo geotécnico se realiza a través de instrumentación remota por medio de un acelerómetro, un extensómetro, dos cables TDR, sensores de humedad del suelo y un pluviómetro. El monitoreo de este sitio se realiza también mediante inclinometría convencional y sobrevuelos programados.

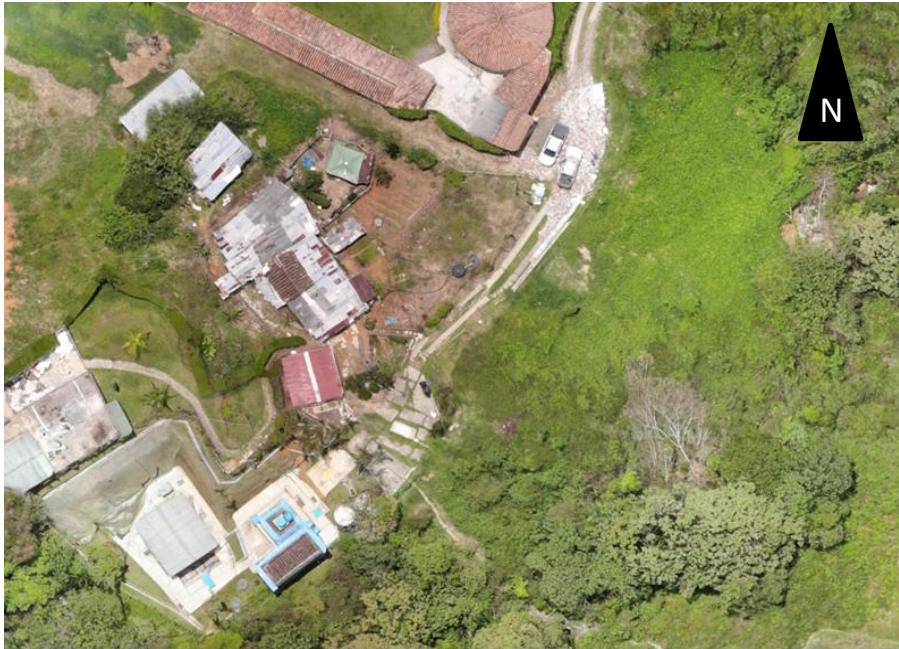
Figura 1. Ortofoto del sitio monitoreado, en la esquina inferior izquierda se encuentra la planta de acueducto de la vereda San José
