El sitio monitoreado se encuentra en el sector Planta de acueducto vereda San José, corregimiento de San Antonio de Prado, sur de Medellín. El monitoreo geotécnico se realiza a través de instrumentación remota por medio de 2 acelerómetros, el primero instalado (566) el 12/01/2021 y el segundo (594) el 27/04/2022. 1 cable TDR (100553) instalado el 07/05/2021, 1 sensor de humedad (568) del suelo instalado el 01/12/2021 y un pluviómetro (565) instalado el 01/12/2021 (Figura 1). No se han realizado más sobrevuelos en el sector.

Se reporta la actualización de las lecturas desde el 13 de julio hasta el 31 de julio del 2022.

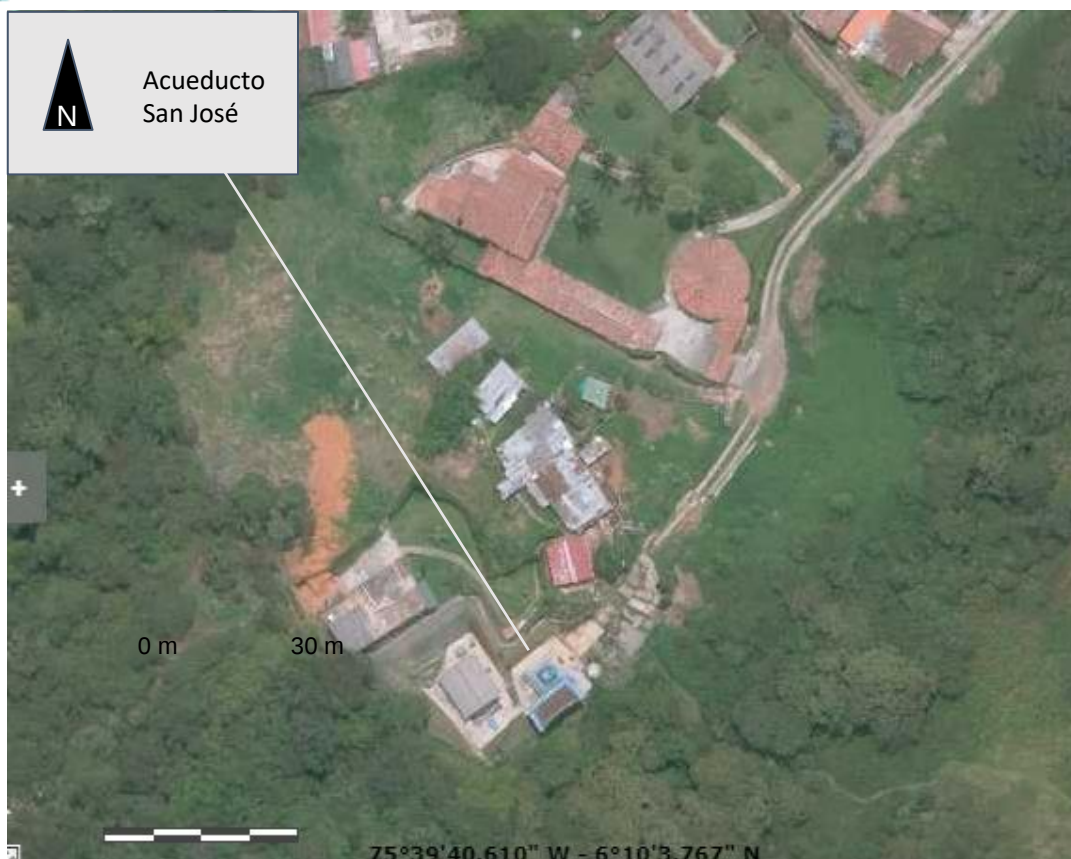
Figura 1. Ortofoto del sitio monitoreado, en la esquina inferior izquierda se encuentra la planta de acueducto de la vereda San José.
