## Introducción

El sitio de monitoreo se encuentra al suroccidente de Medellín en área rural del corregimiento de San Antonio de Prado, específicamente en la Planta de Acueducto de la vereda San José.

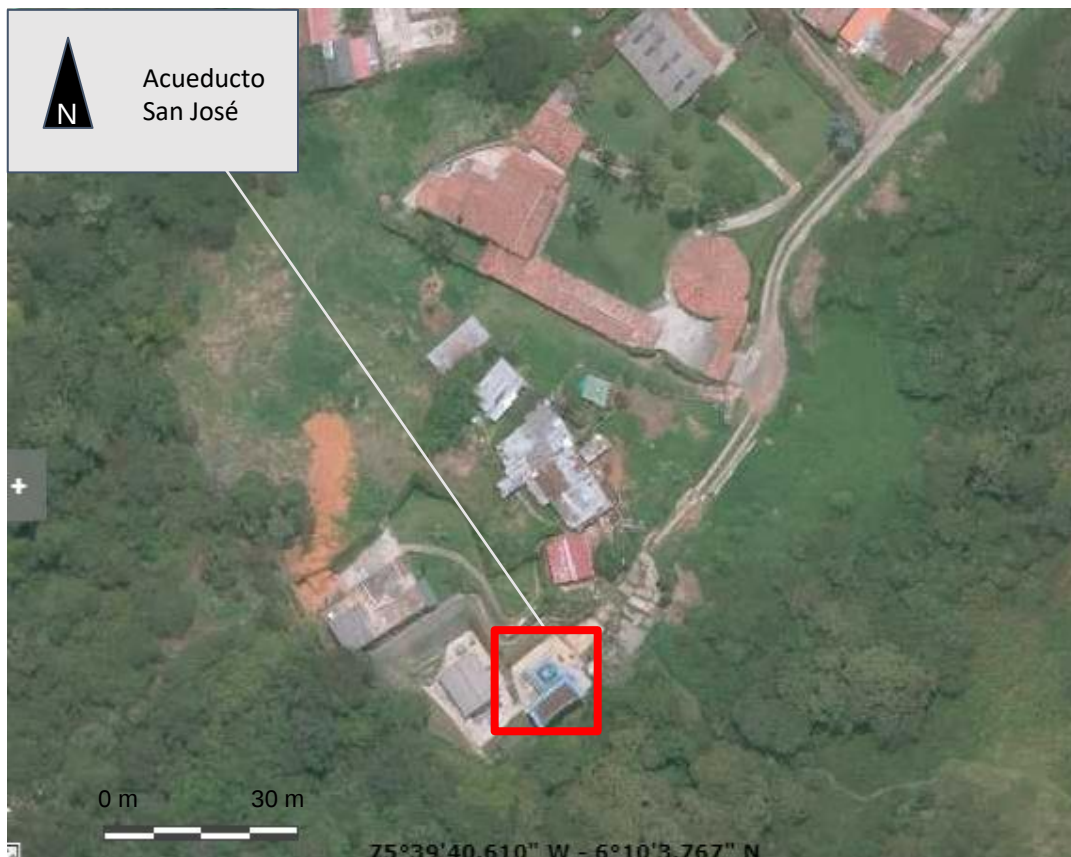
Figura 1. Ortofoto del sitio monitoreado, en la esquina inferior izquierda se encuentra la planta de acueducto de la vereda San José.

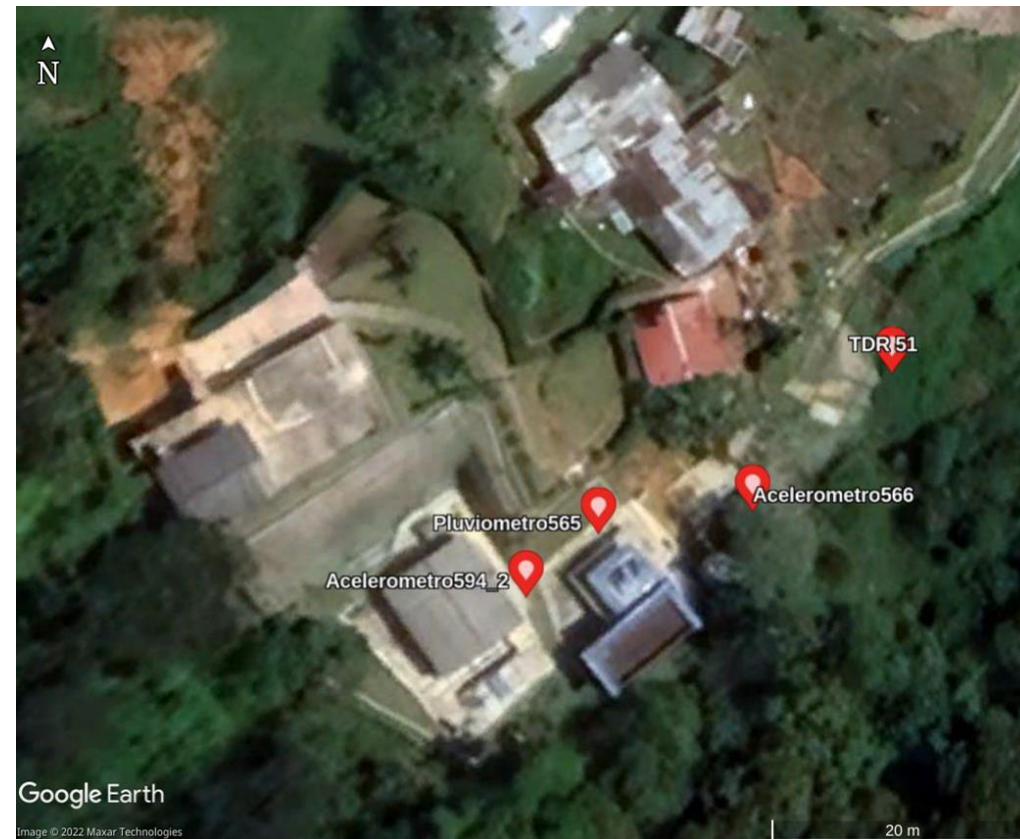
En la Figura 2 se observa la zona monitoreada con la ubicación de los sensores en las zonas afectadas. Nota: El sensor de humedad en los últimos días ha perdido comunicación, por lo tanto, no se realizó descripción ni ubicación en este reporte.

Figura 2. Ubicación de los sensores en la zona afectada.

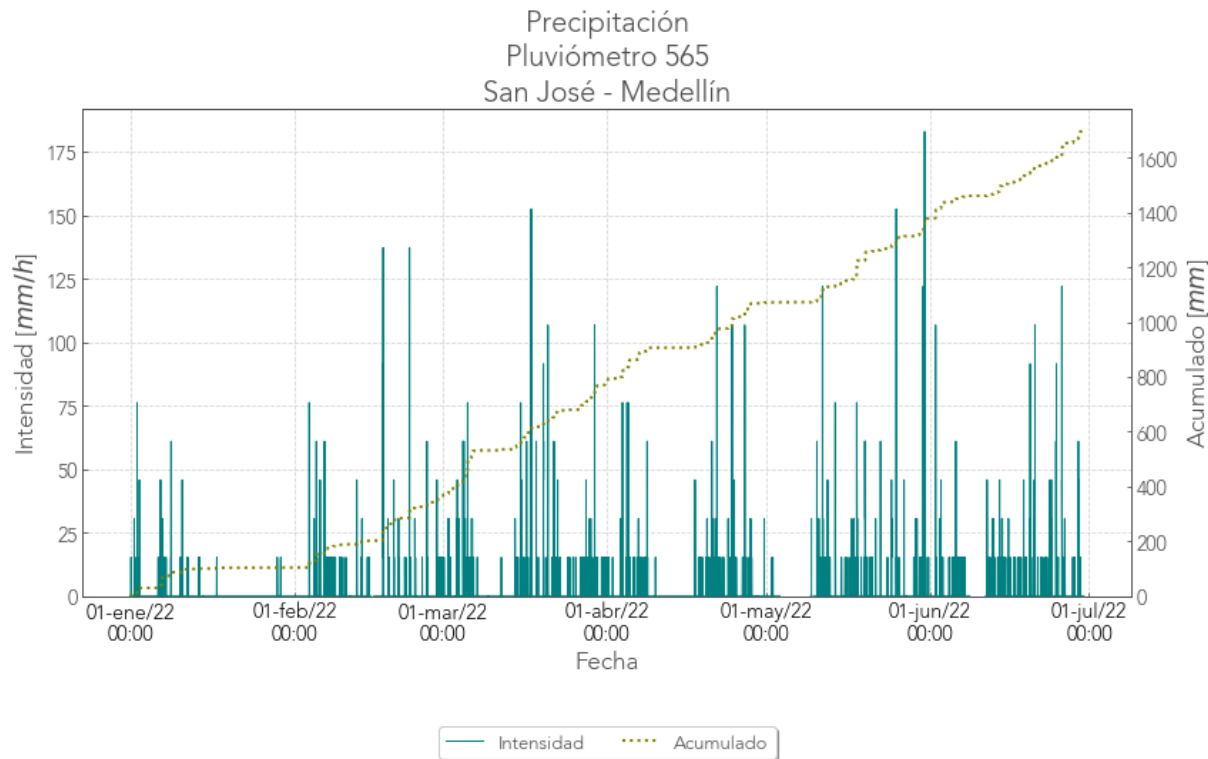
**Pluviómetro:** En la Figura 3 se presenta la información de la lluvia registrada por el pluviómetro instalado en la zona durante el primer semestre del año. En los meses de marzo, abril y mayo se presentaron varios eventos de precipitación con intensidades superiores a los 120 mm/h. En el mes de julio también se registraron algunos eventos con intensidades superiores a los 120 mm/h y uno de estos eventos superó los 150 mm/h. El acumulado total de lluvia para este primer semestre fue superior a los 1600 mm.

Figura 3. Registro del pluviómetro Tanque San José, primer semestre del año.
